Atlas de Peligros y Riesgos de la Ciudad de México

Actualización de los Mapas de Riesgo

tláhuac

Año: 2014

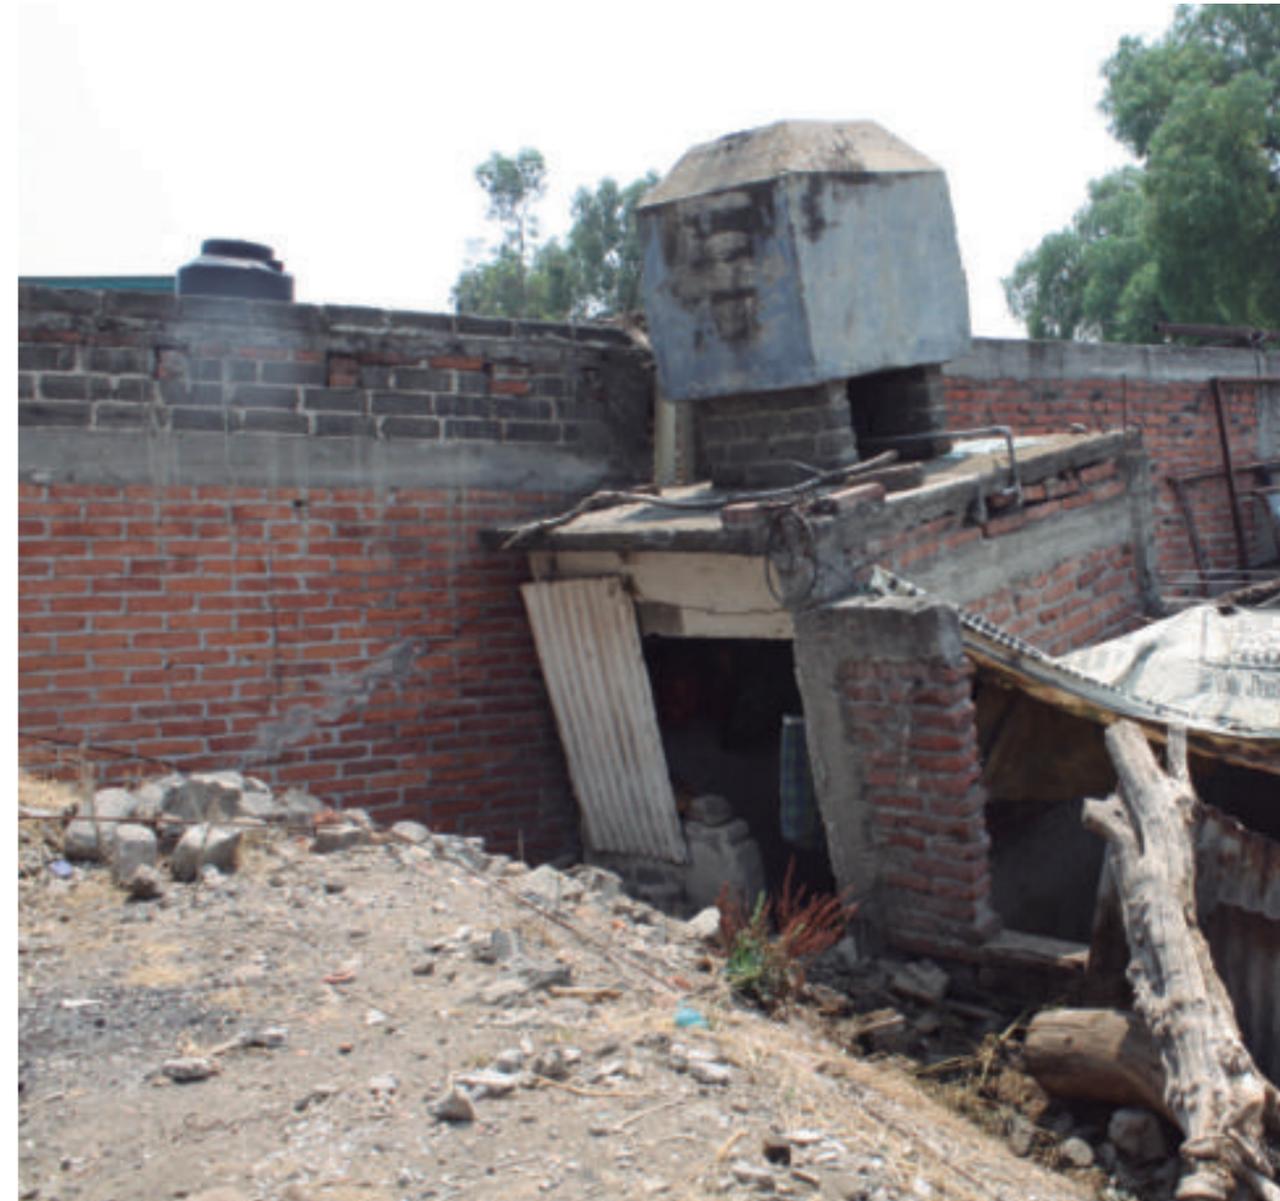
Movimientos diferenciales en Tetelco.

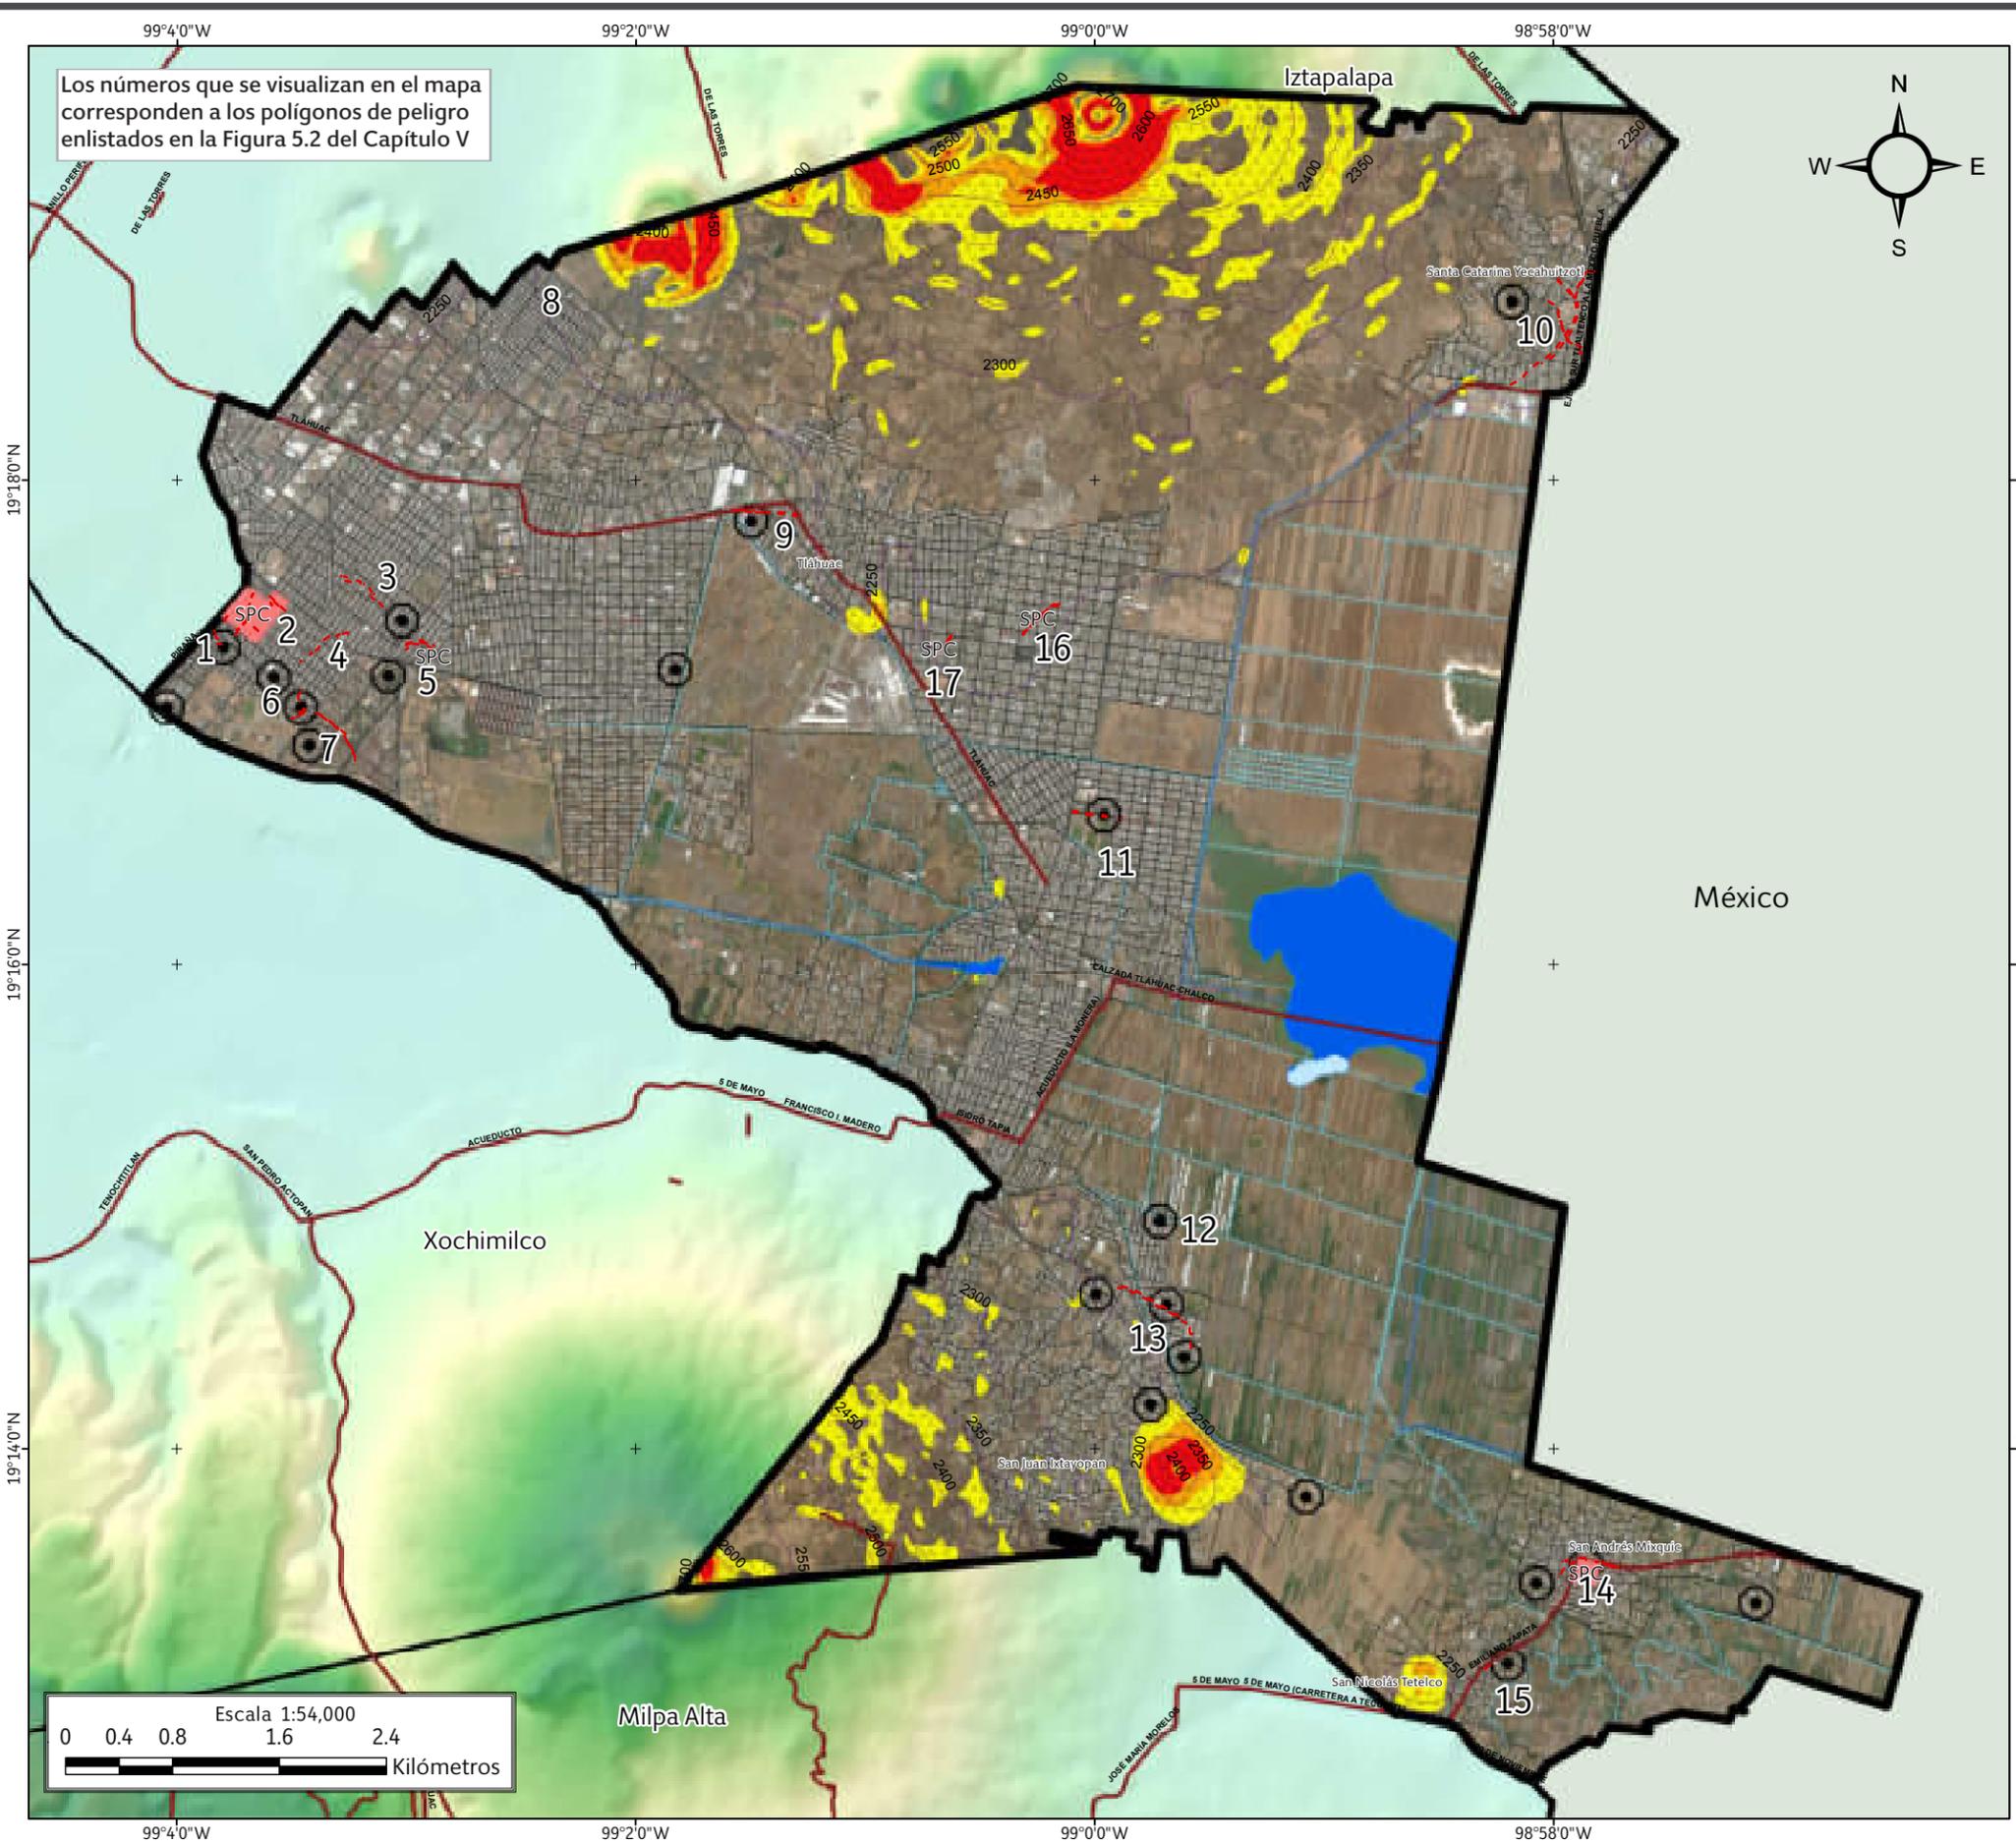
Mapa XVI. Peligros por hundimiento y fracturamiento.

Históricamente, en la Delegación Tláhuac se han observado estructuras con daños asociados al fenómeno de hundimiento y fracturas, que se relacionan al movimiento diferencial por plasticidad de las arcillas y por los diferentes tipos de sistemas constructivos. En la Figura 5.2 se especifica el total de la vulnerabilidad física y social por cada zona de estudio. Se realizó la cartografía de 11 polígonos de peligro y 6 zonas de afectación (Mapas XVI, XVII y XVIII).

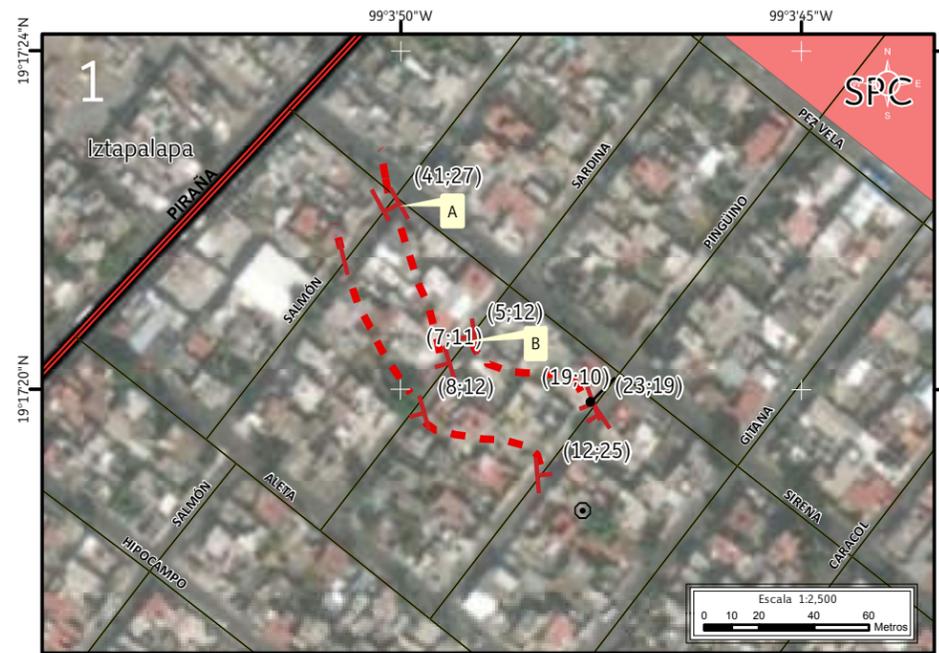
Figura 5.3. Peligro por hundimiento y fracturamiento en el Mapa XVI.

En la colonia Agrícola Metropolitana se trazó el polígono de peligro por hundimiento denominado *Gitana*. Se localiza entre las coordenadas 99° 03' 45", 99° 03' 55" longitud Oeste y 19° 17' 15", 19° 17' 23" latitud Norte; tiene un perímetro de 351 m y abarca un área de 2,873 m² (Figuras 5.3 y 5.4). La vulnerabilidad física incluye 33 lotes, con una población de 144 personas. Las evidencias del hundimiento se observaron en viviendas y vías de comunicación. El tipo de afectaciones corresponde a fracturas, desplazamientos y daños estructurales.

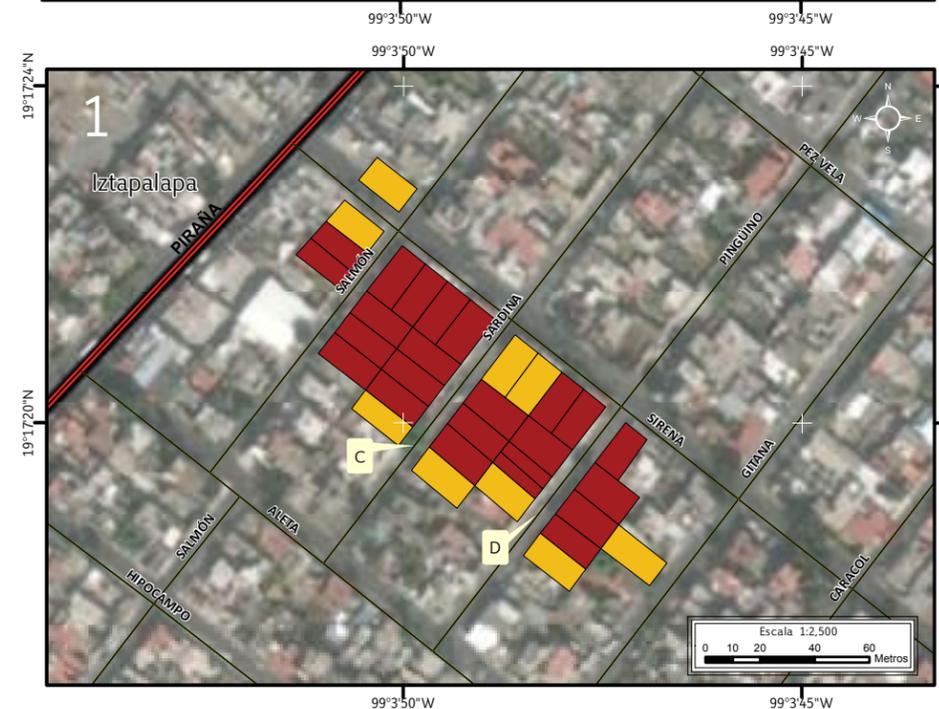
Figura 5.4. Vulnerabilidad física en Gitana en el Mapa XVII.

La vulnerabilidad alta incluye 24 lotes. La vulnerabilidad social para estos lotes es de 105 personas; de éstos, la población encuestada corresponde a 56 personas, de los cuales 11 son niños, 5 son adultos mayores, 16 mujeres y 24 hombres. La zona vulnerable considera 39 personas en 9 viviendas; de éstos la población encuestada corresponde a 10 personas de las cuales 3 son adultos mayores, 2 son mujeres y 5 son hombres. El resto de los datos acerca de la población que habita en el polígono se obtuvo a partir del INEGI (2012).

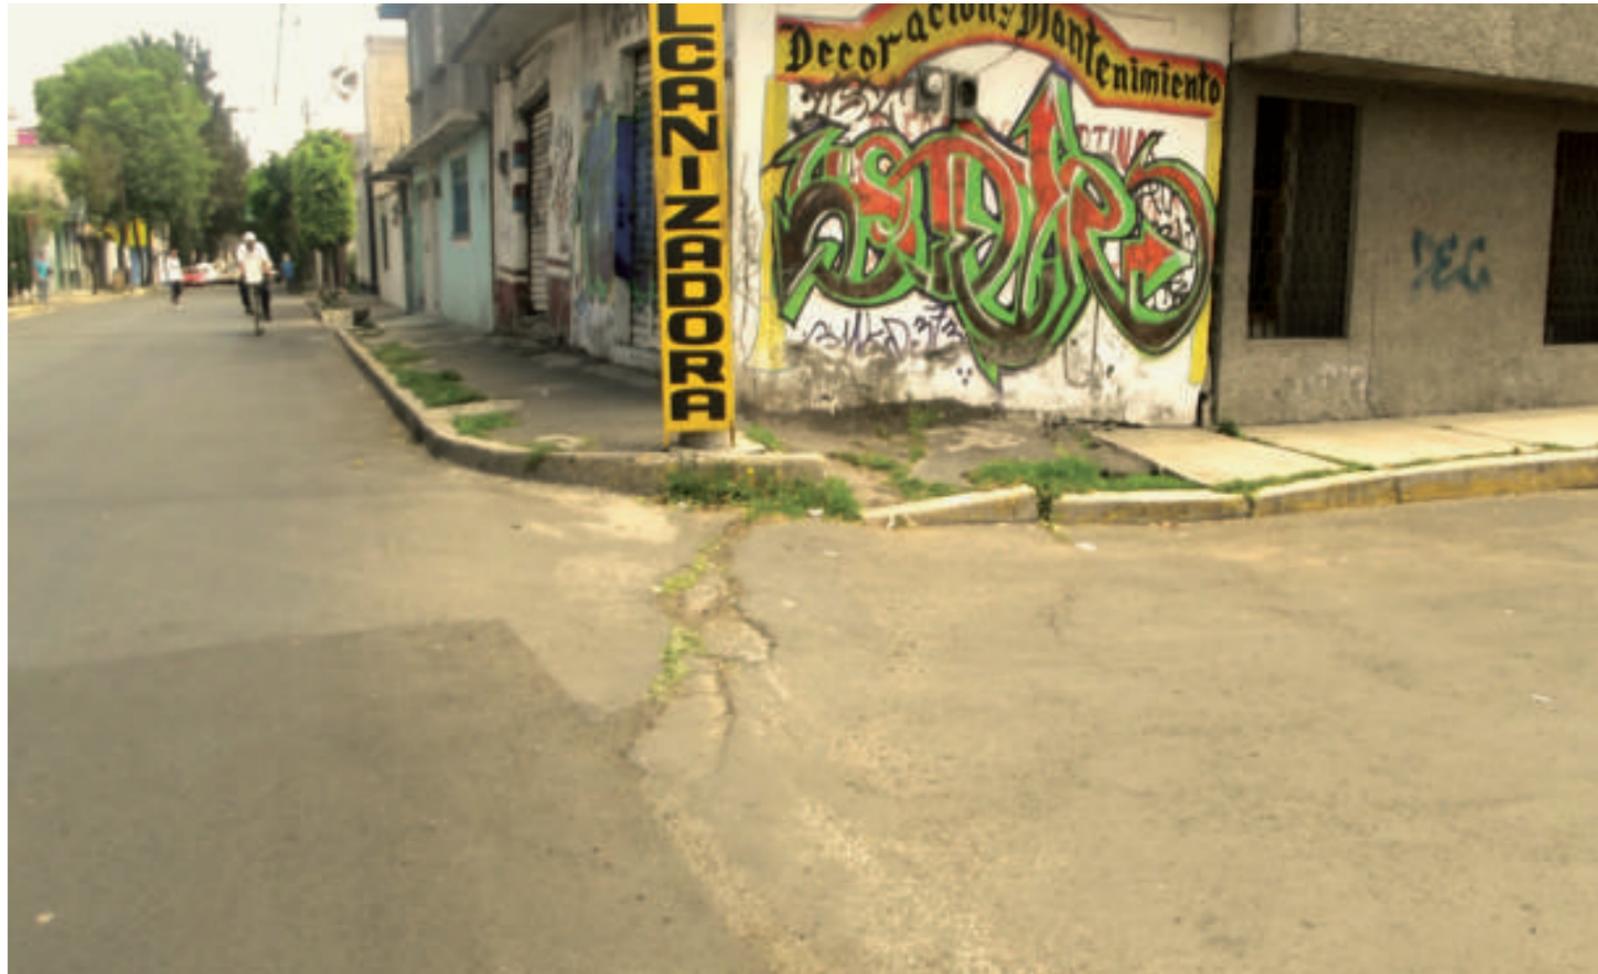
El desplazamiento más representativo (Figura 5.5) se ubica en la esquina que forman las calles de Salmón y Sirena; tiene una altura de 27 cm y una inclinación de 41°. Otras calles afectadas son: Pingüino y Sardina (Figura 5.6, 5.7 y 5.8).

*Figura 5.5. Fotografía A del polígono de peligro.
Desplazamiento vertical que afectó a la construcción ubicada en la esquina, la cual se inclinó y recargó hacia la vivienda contigua
(19.2894° N, 99.0639° W. Calles: Sirena y Salmón).*

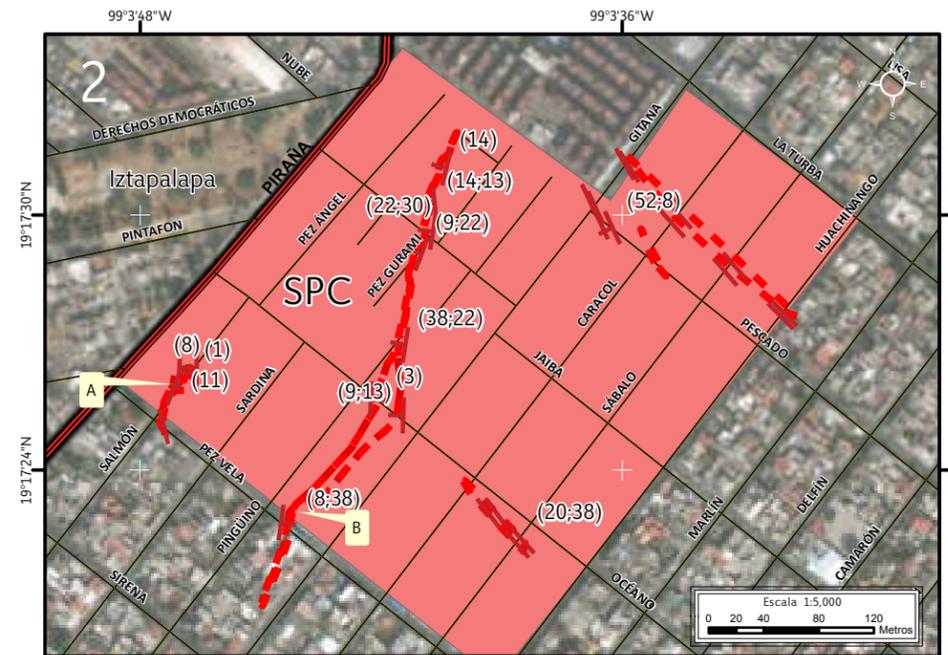
Figura 5.9. Peligro por hundimiento y fracturamiento en el Mapa XVI.

El polígono de peligro en Piraña y Salmón tiene un perímetro de 1,432 m y área de 3,369 m²; éstos se localizan entre las coordenadas 99° 03' 35", 99° 03' 50" longitud Oeste y 19° 17' 17", 19° 17' 33" latitud Norte. La vulnerabilidad física y social se compone de 105 lotes y 357 personas (Figuras 5.9 y 5.10).

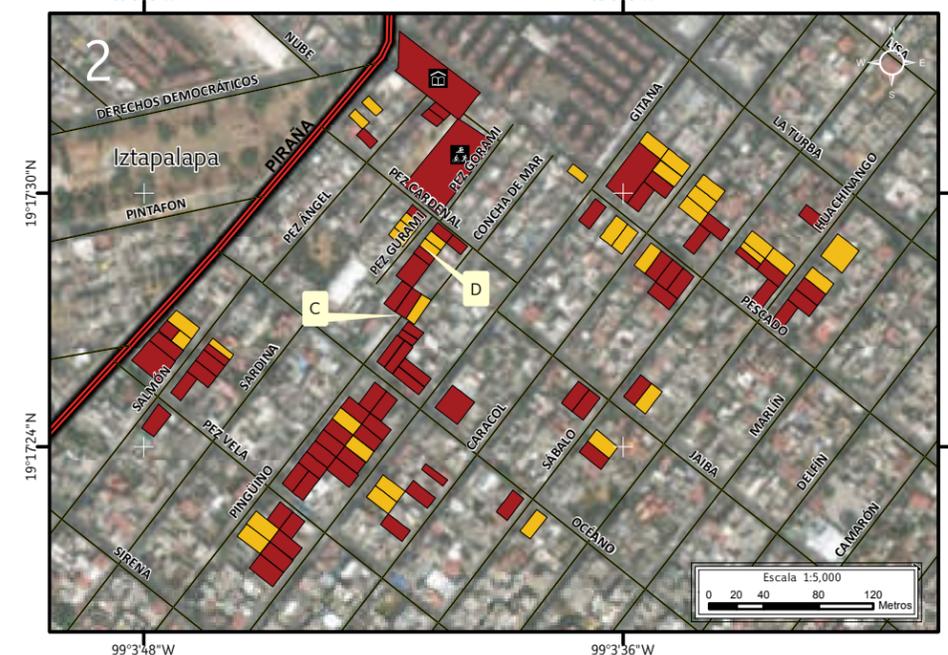
Figura 5.10. Vulnerabilidad física en Piraña y Salmón en el Mapa XVII.

Dentro de la vulnerabilidad alta se contabilizaron un total de 246 personas en 70 lotes, de las cuales son 60 niños, 80 mujeres, 81 hombres y 25 adultos mayores, en el total de población se encuentran 8 discapacitados. La zona vulnerable cuenta con una estructura poblacional de 39 niños, 31 mujeres, 29 hombres, y 12 adultos mayores, de los cuales 1 es discapacitado. El total de lotes expuestos es de 35 y un total de 111 personas.

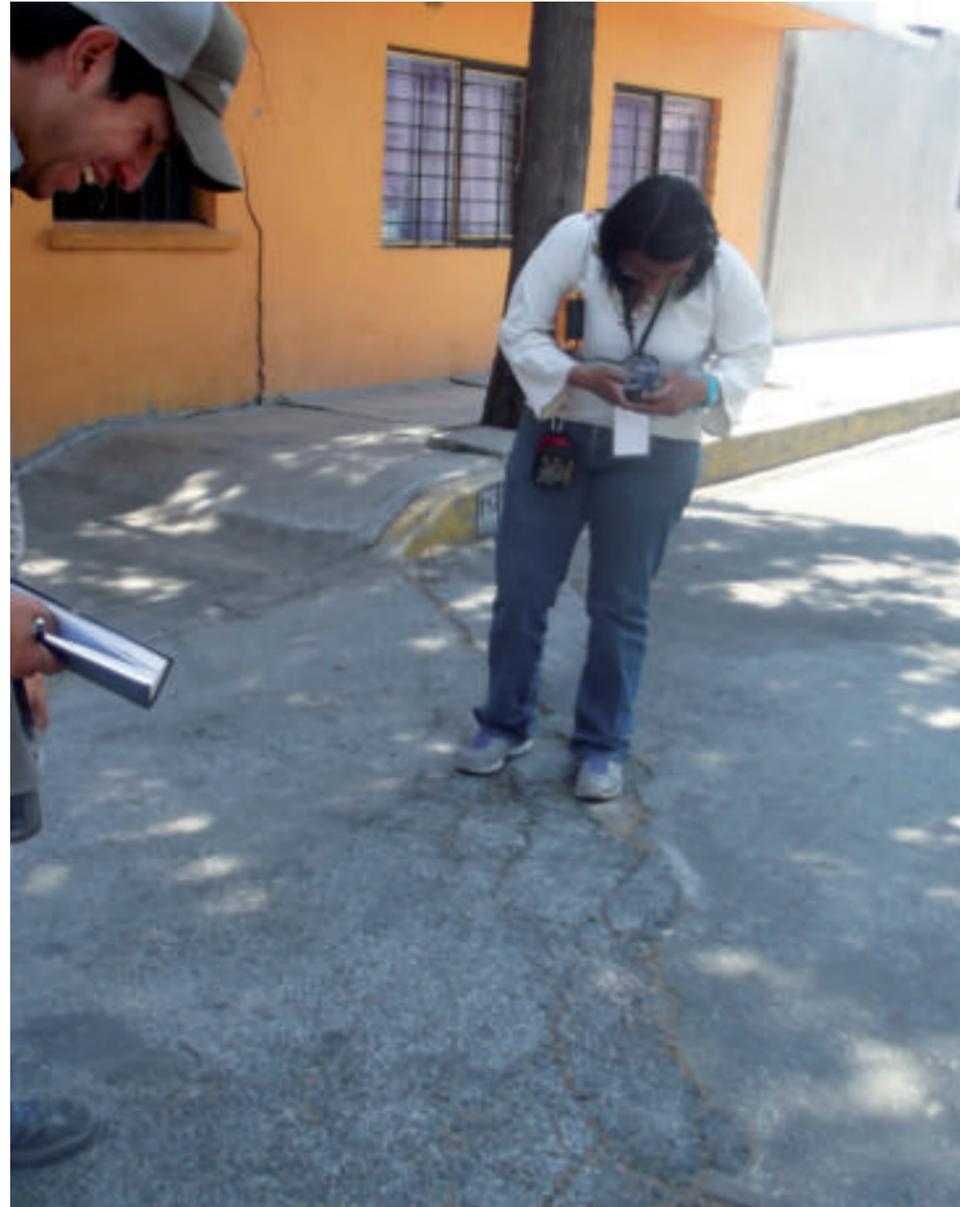
Las afectaciones observadas en el área que se presenta la estructura del hundimiento son principalmente en vialidades, muros y banquetas (Figuras 5.11, 5.12, 5.13 y 5.14). Se menciona específicamente una vivienda con severos daños estructurales, ubicada en la calle Pingüino esquina con la calle Pez Vela.

*Figura 5.11. Fotografía A del polígono de peligro.
Afectaciones en la vialidad que continúan sobre el muro de la vivienda
(19.2904° N, 99.0631° W. Calle: Salmón).*

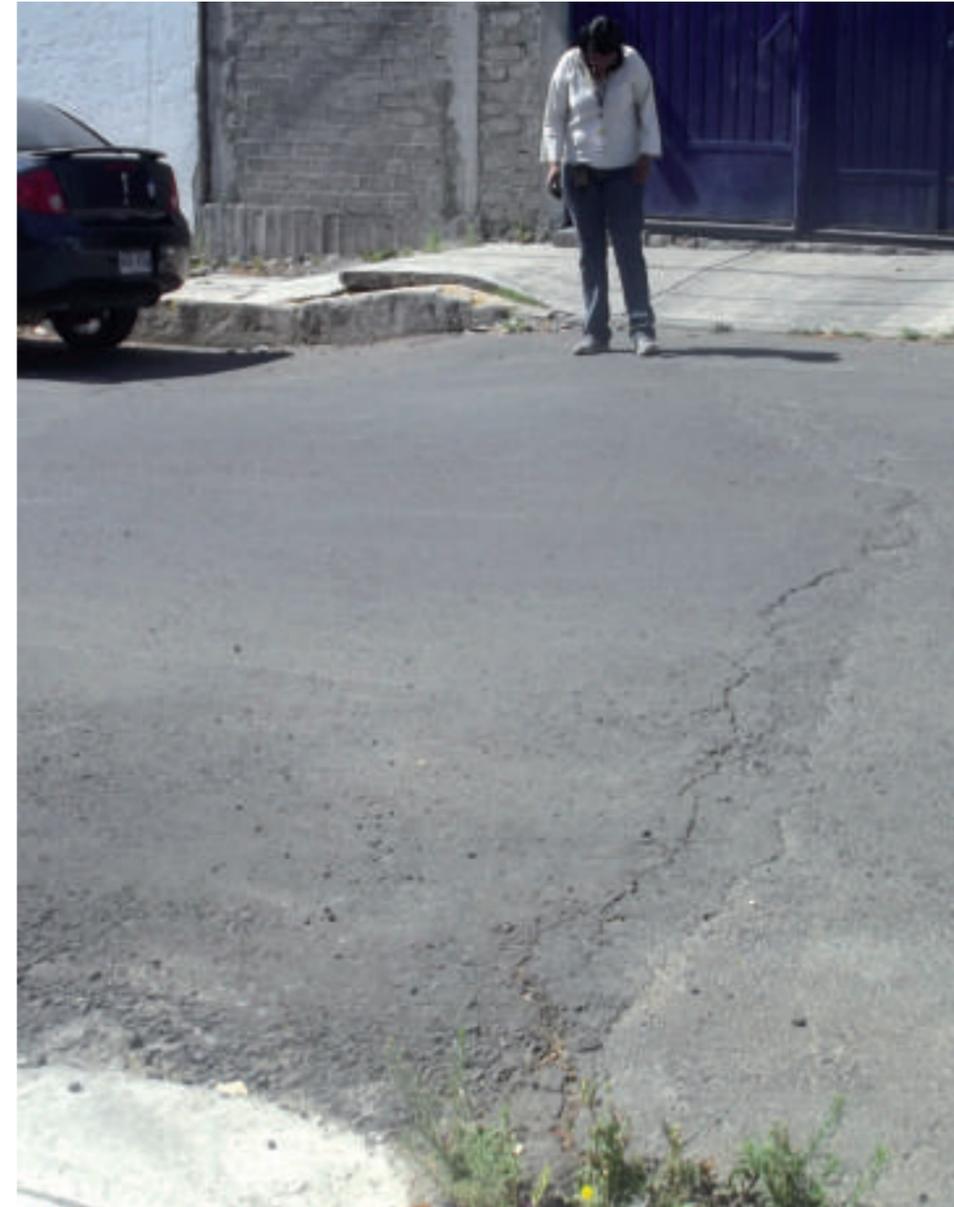
*Figura 5.12. Fotografía B del polígono de peligro.
Desplazamiento vertical en la vialidad y en la acera
(19.2896° N, 99.0623° W. Calle: Pez Vela).*

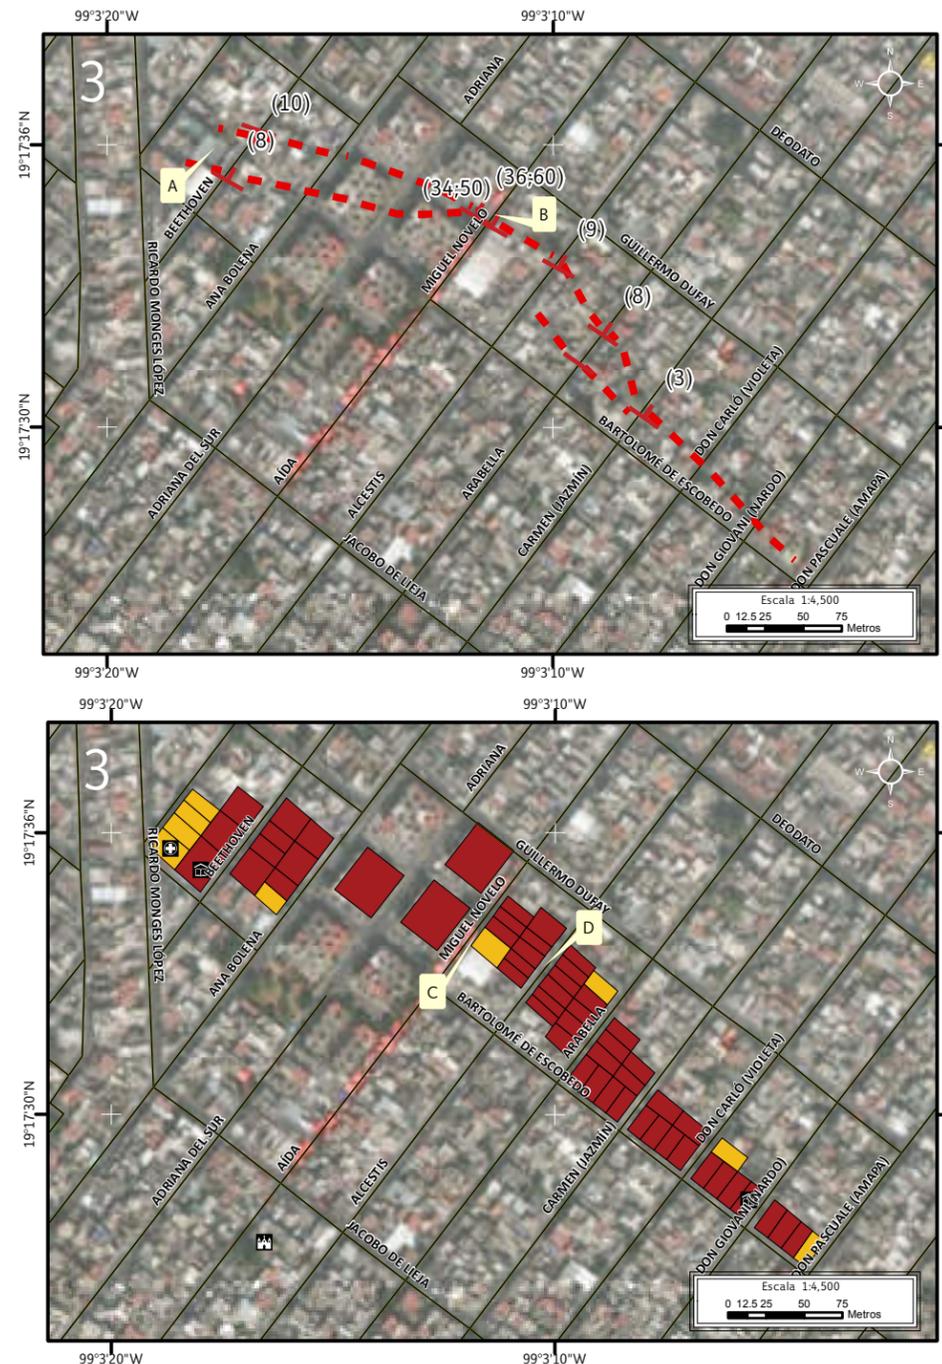
Figura 5.15. Peligro por hundimiento y fracturamiento en el Mapa XVI.

El peligro que se identificó en la zona es de hundimiento. El perímetro del polígono es de 764 m y el área, de 7622 km². Éste se localiza entre las coordenadas 99° 03' 01", 99° 03' 19" longitud Oeste y 19° 17' 22", 19° 17' 41" latitud Norte (Figuras 5.15 y 5.16). La vulnerabilidad social considera 965 personas, y la vulnerabilidad física incluye 62 lotes. La estructura de hundimiento atraviesa la parte central de la unidad habitacional Ana Bolena, lo que provoca afectaciones en las viviendas, la infraestructura hidráulica y el estacionamiento de la unidad. Se observaron inclinaciones de las estructuras, daños en muros, banquetas y vías de comunicación (Figuras 5.17, 5.18, 5.19 y 5.20).

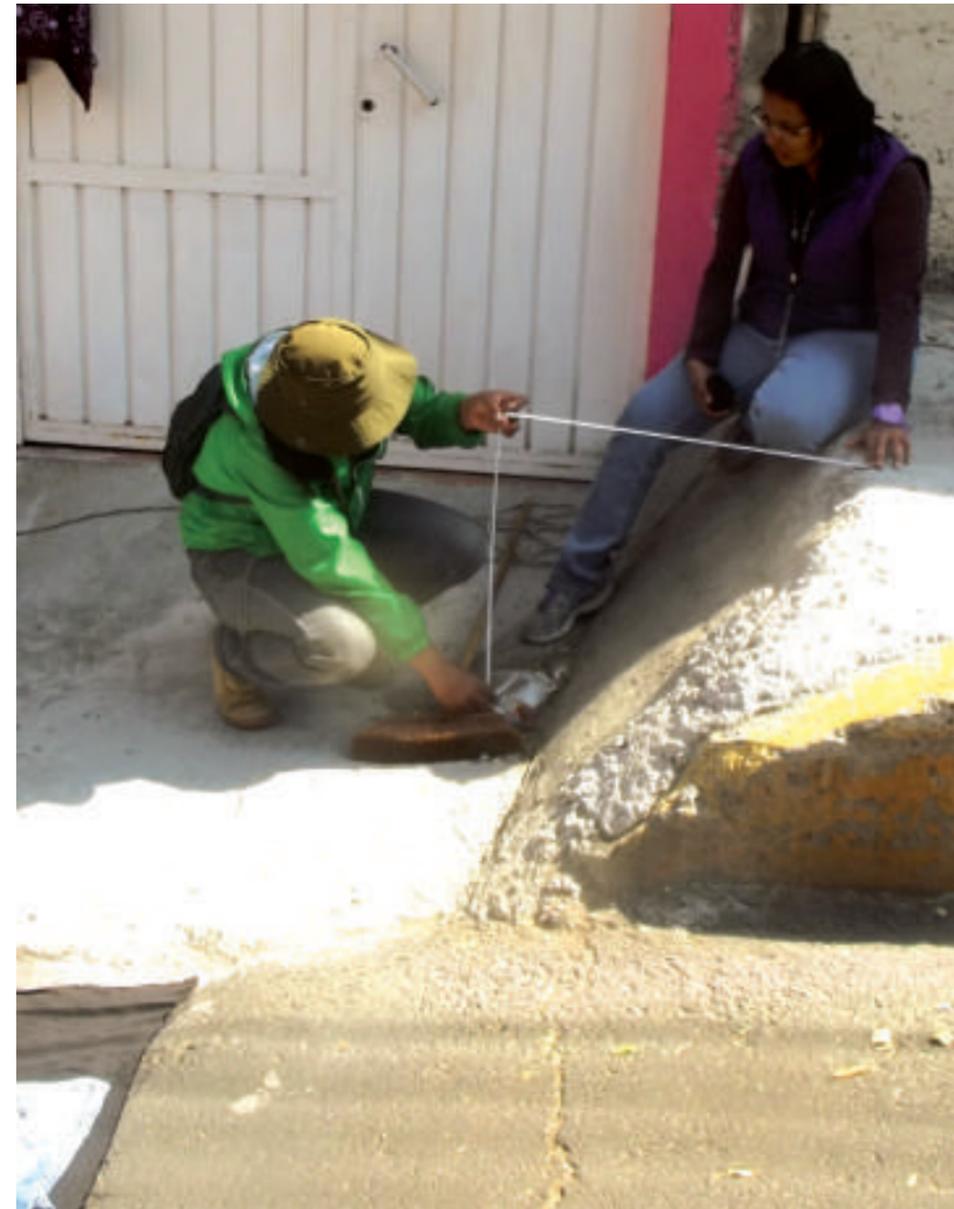
*Figura 5.18. Fotografía B del polígono de peligro.
Toma de medidas in situ
(19.2929° N, 99.0531° W. Calle: Miguel Novelo).*

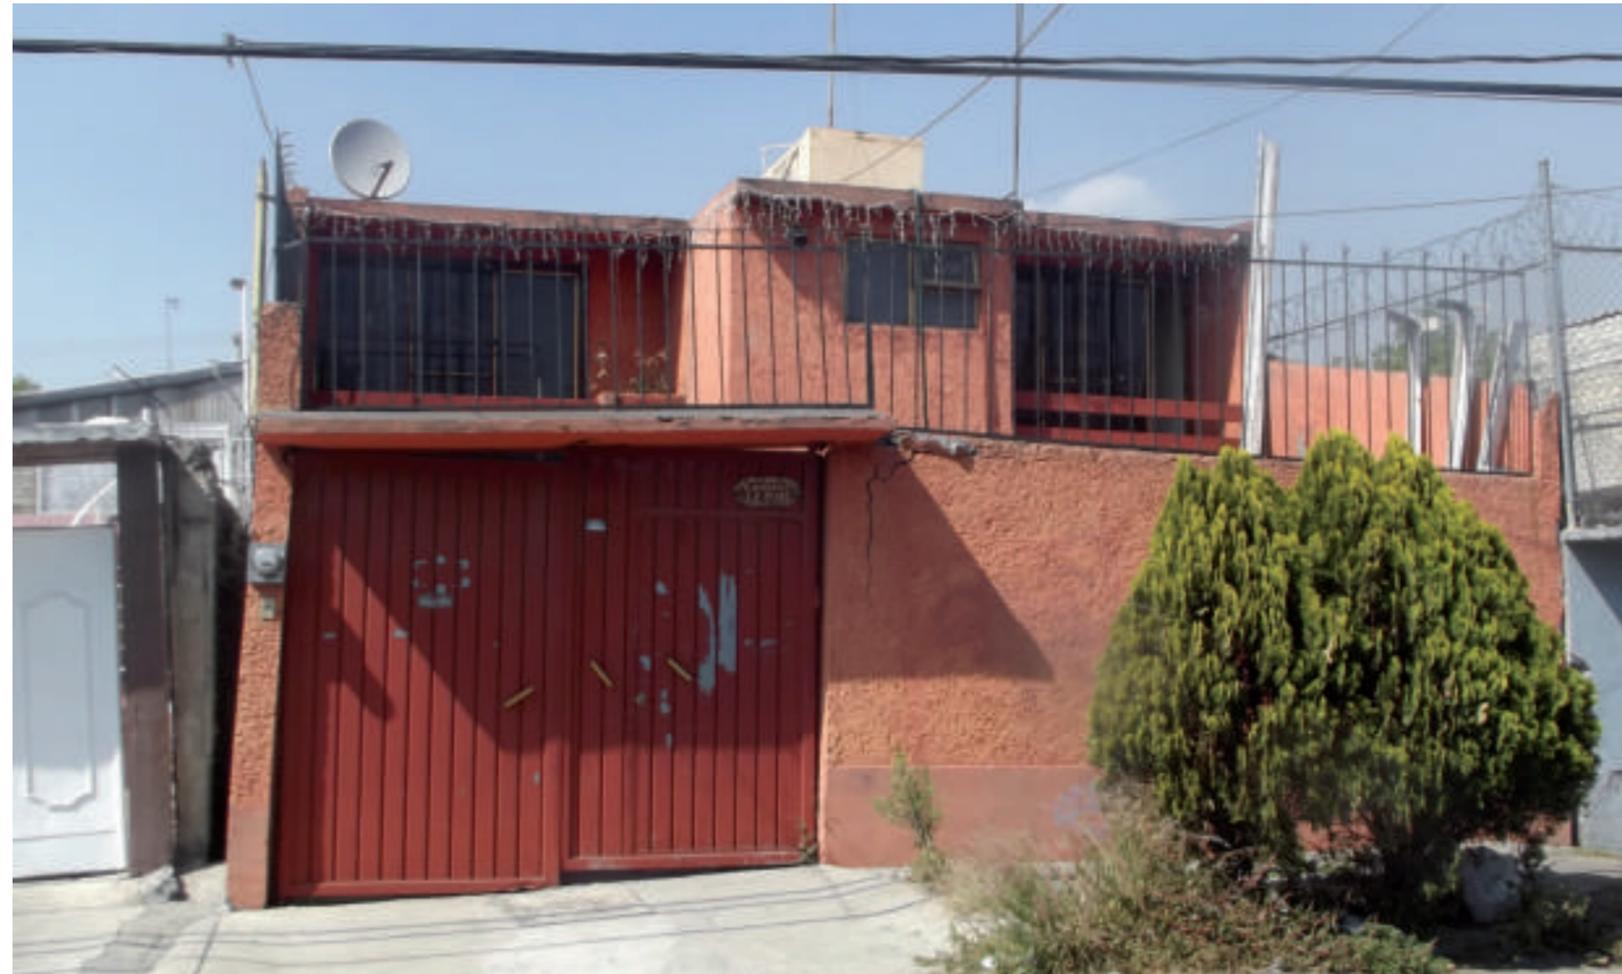
Figura 5.20. Fotografía D del polígono de vulnerabilidad.

Se observa la inclinación de la estructura hacia la vivienda contigua
(19.2925° N, 99.0528° W. Calle: Alcestis).

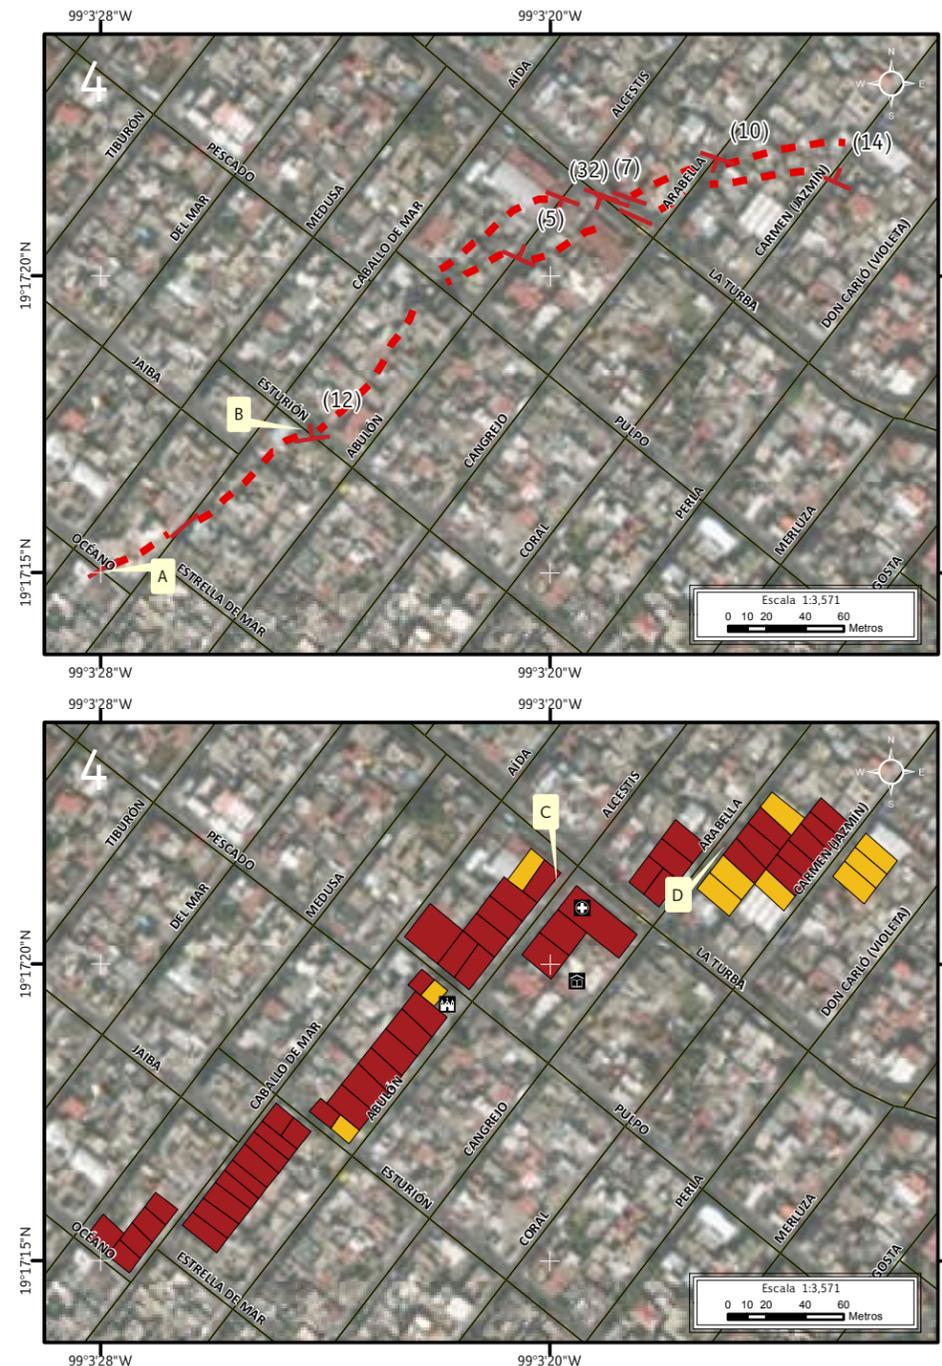
Figura 5.21. Peligro por hundimiento y fracturamiento en el Mapa XVI.

El polígono Turba se localiza entre las coordenadas 99° 03' 07", 99° 03' 31" longitud Oeste, y 19° 17' 06", 19° 17' 30" latitud Norte; tiene un perímetro de 963 m y el área de 3,738 m². La población expuesta es 313 personas en 55 lotes. La vulnerabilidad física incluye viviendas, comercios, un Centro de Salud y una fábrica (Figuras 5.21 y 5.22).

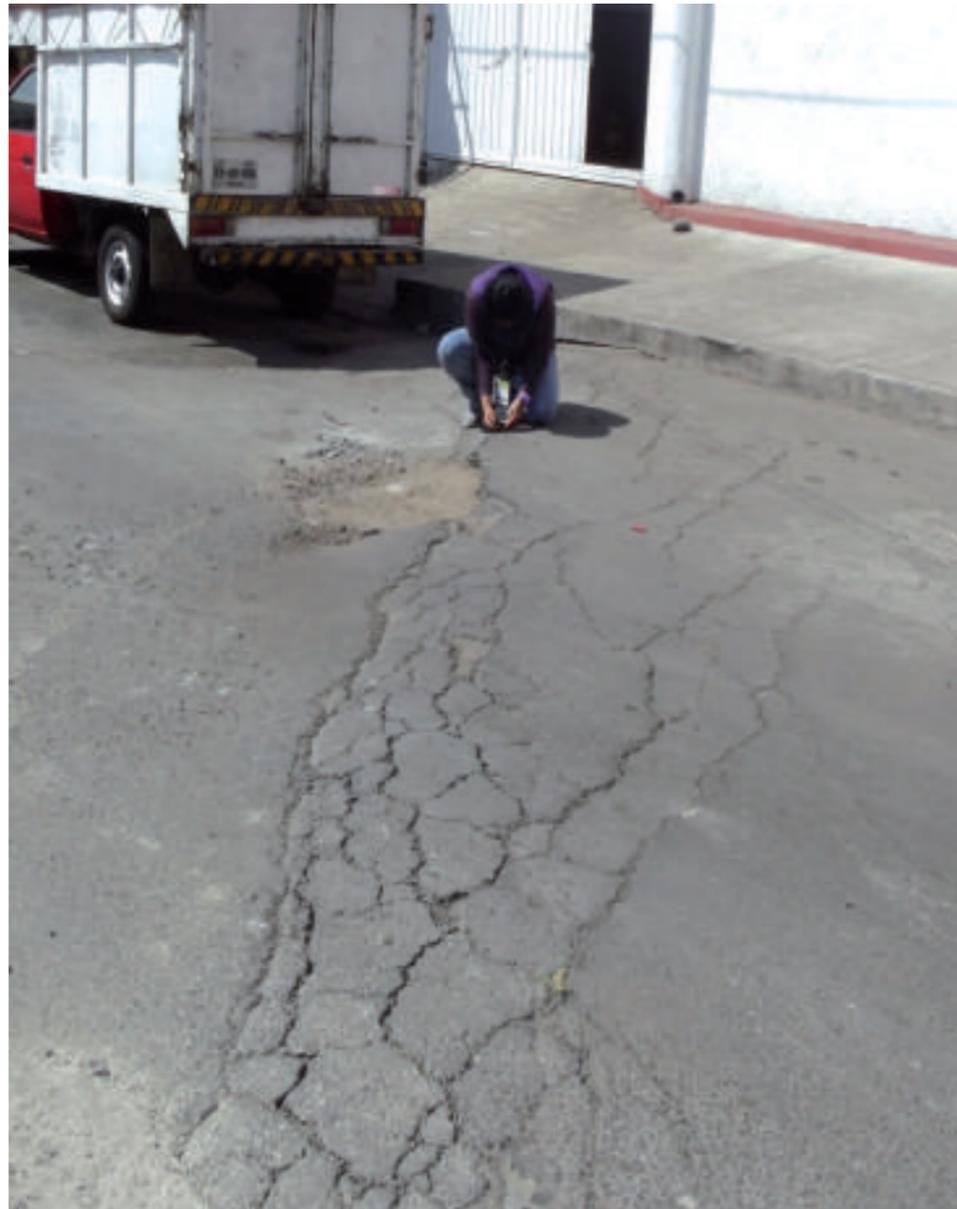
*Figura 5.25. Imagen C del polígono de vulnerabilidad.
Se realizó la toma de datos in situ de la estructura del hundimiento, para determinar su dirección y desplazamiento vertical (19.2893° N, 99.0555° W. Calle: Alcestis).*

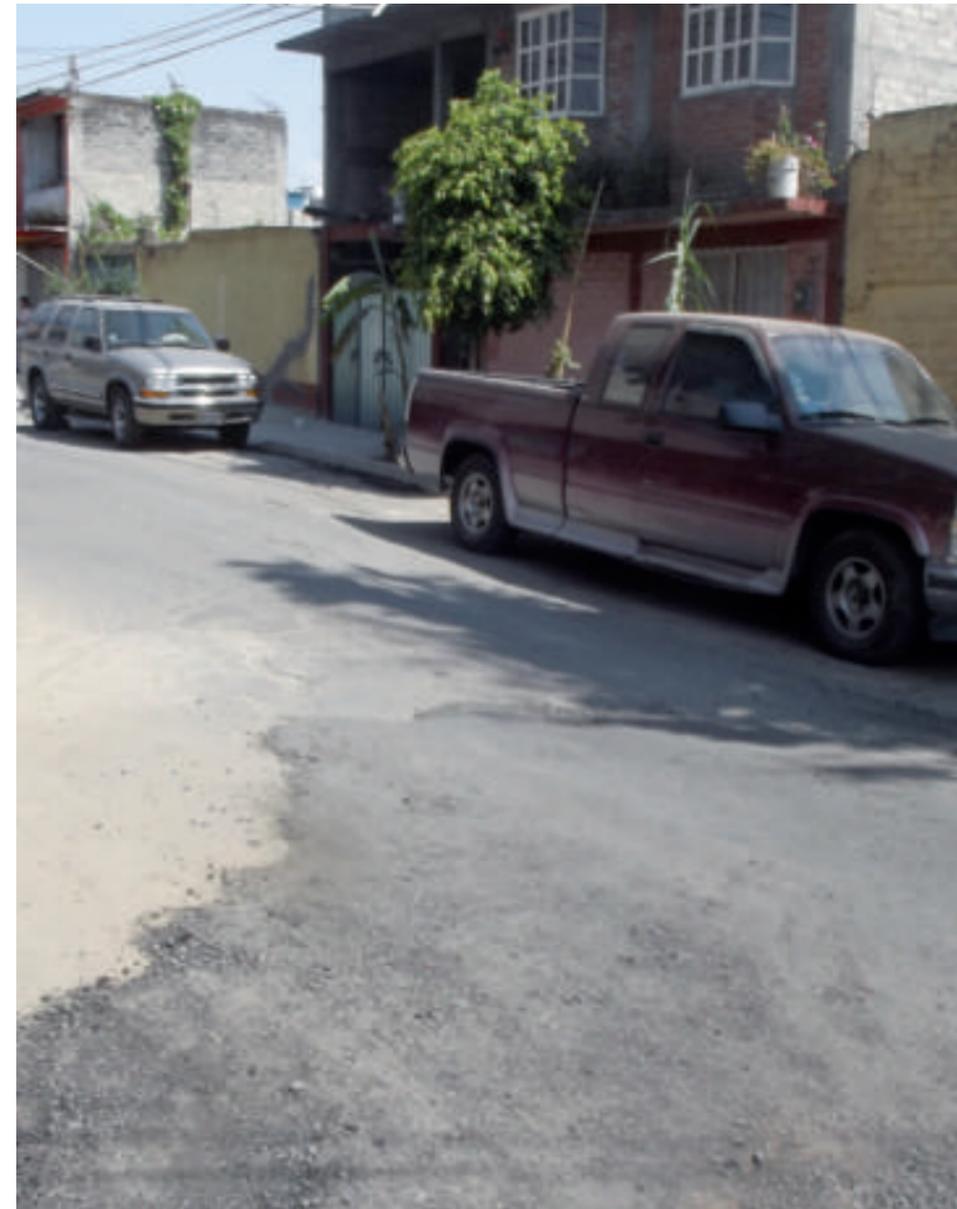
La zona afectada por la estructura de hundimiento afecta vías de comunicación, banquetas, viviendas y drenaje (Figura 5.23, 5.24, 5.25 y 5.26). Entre las instalaciones más afectadas se encuentra el Centro de Salud T-II Del Mar; su patio es atravesado por la estructura del hundimiento, además se observó un hueco por debajo del piso de adoquín de aproximadamente 1 m de profundidad. Es importante resaltar que el patio es utilizado como lugar de reunión de las personas de la tercera edad para realizar actividades recreativas.

*Figura 5.26. Imagen D del polígono de vulnerabilidad.
En la vialidad se observa la reparación constante a causa de las afectaciones en el asfalto (19.2894° N, 99.0547° W. Calle: Arabella).*

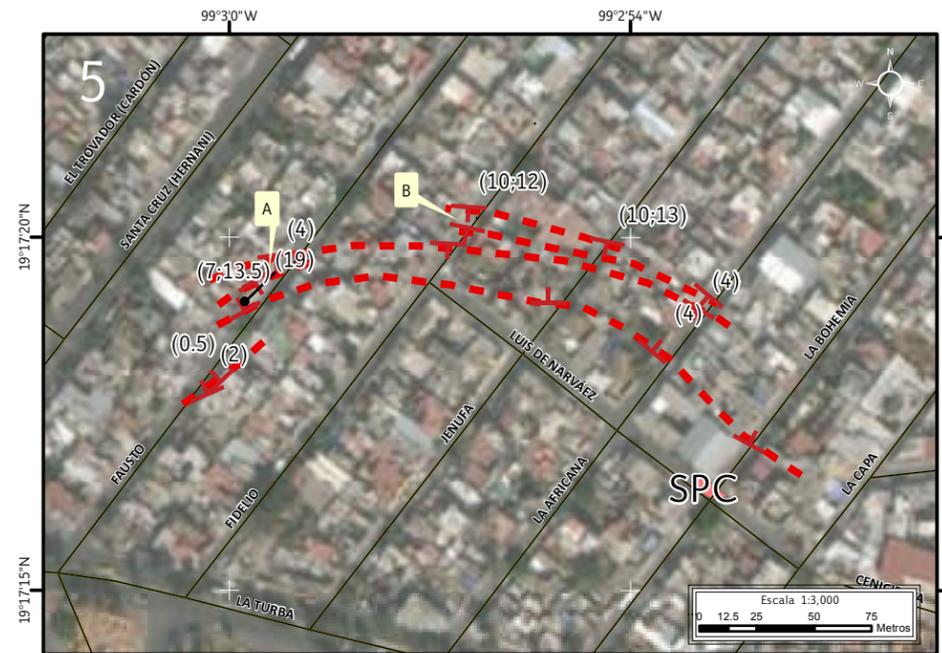
Figura 5.27. Peligro por hundimiento y fracturamiento en el Mapa XVI.

El polígono de peligro por hundimiento, en Miguel Hidalgo, tiene un perímetro de 790 m y el área de 9,325 m². Se localiza entre las coordenadas 99° 03' 06", 99° 03' 55" longitud Oeste y 19° 17' 12", 19° 17' 29" latitud Norte. La vulnerabilidad física y social es de 71 y 271 respectivamente (Figuras 5.27 y 5.28).

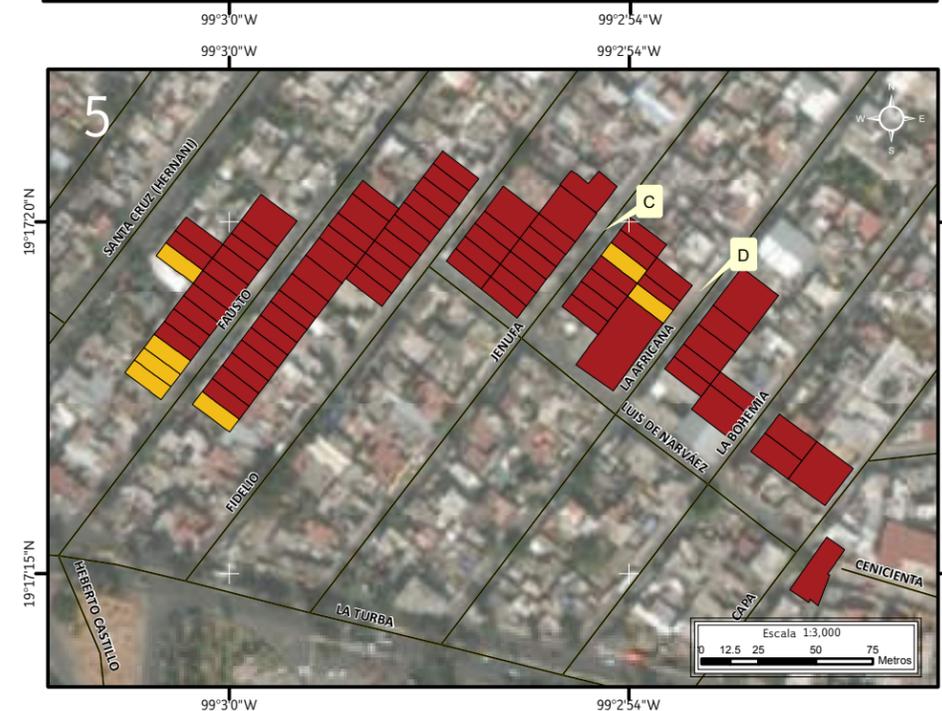
Figura 5.28. Vulnerabilidad física en Miguel Hidalgo en el Mapa XVII.

La población altamente vulnerable suma 243 personas en 64 lotes. La vulnerabilidad social se complementó con información del INEGI (2012). En la zona vulnerable se encuentran 28 personas expuestas en 7 lotes.
