Atlas de Peligros y Riesgos de la Ciudad de México

Actualización de los Mapas de Riesgo

tláhuac

Año: 2014

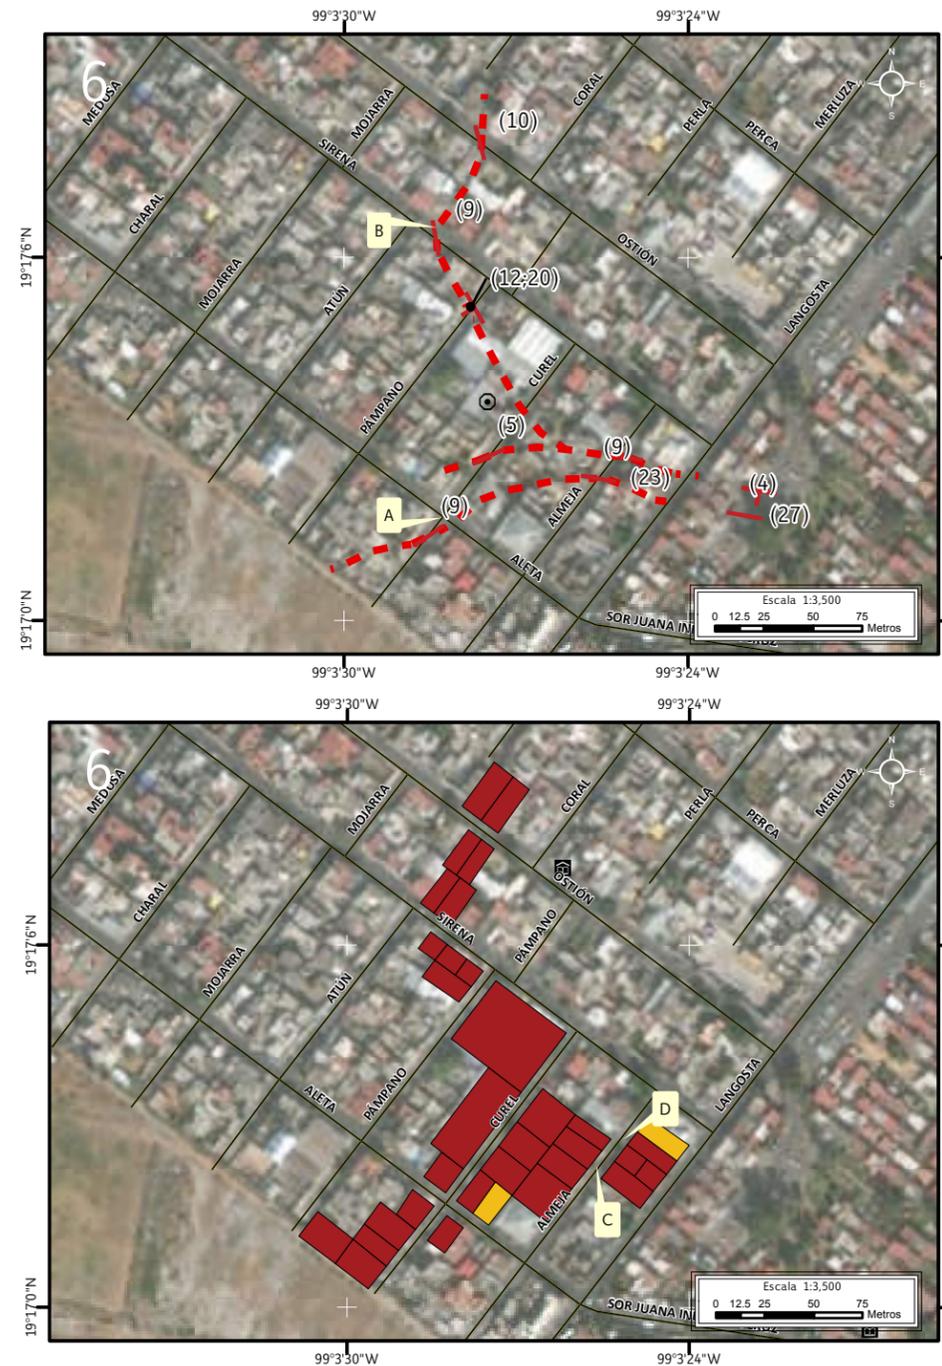
Figura 5.33. Peligro por hundimiento y fracturamiento en el Mapa XVI.

Este polígono de hundimiento se encuentra en la colonia Del Mar. Se localiza entre las coordenadas 99° 03' 20", 99° 03' 36" longitud Oeste y 19° 16' 58", 19° 17' 13" latitud Norte. El perímetro es de 847 m y el área, de 2,319 m². Langosta tiene 33 lotes y 198 personas expuestas (Figuras 5.33 y 5.34).

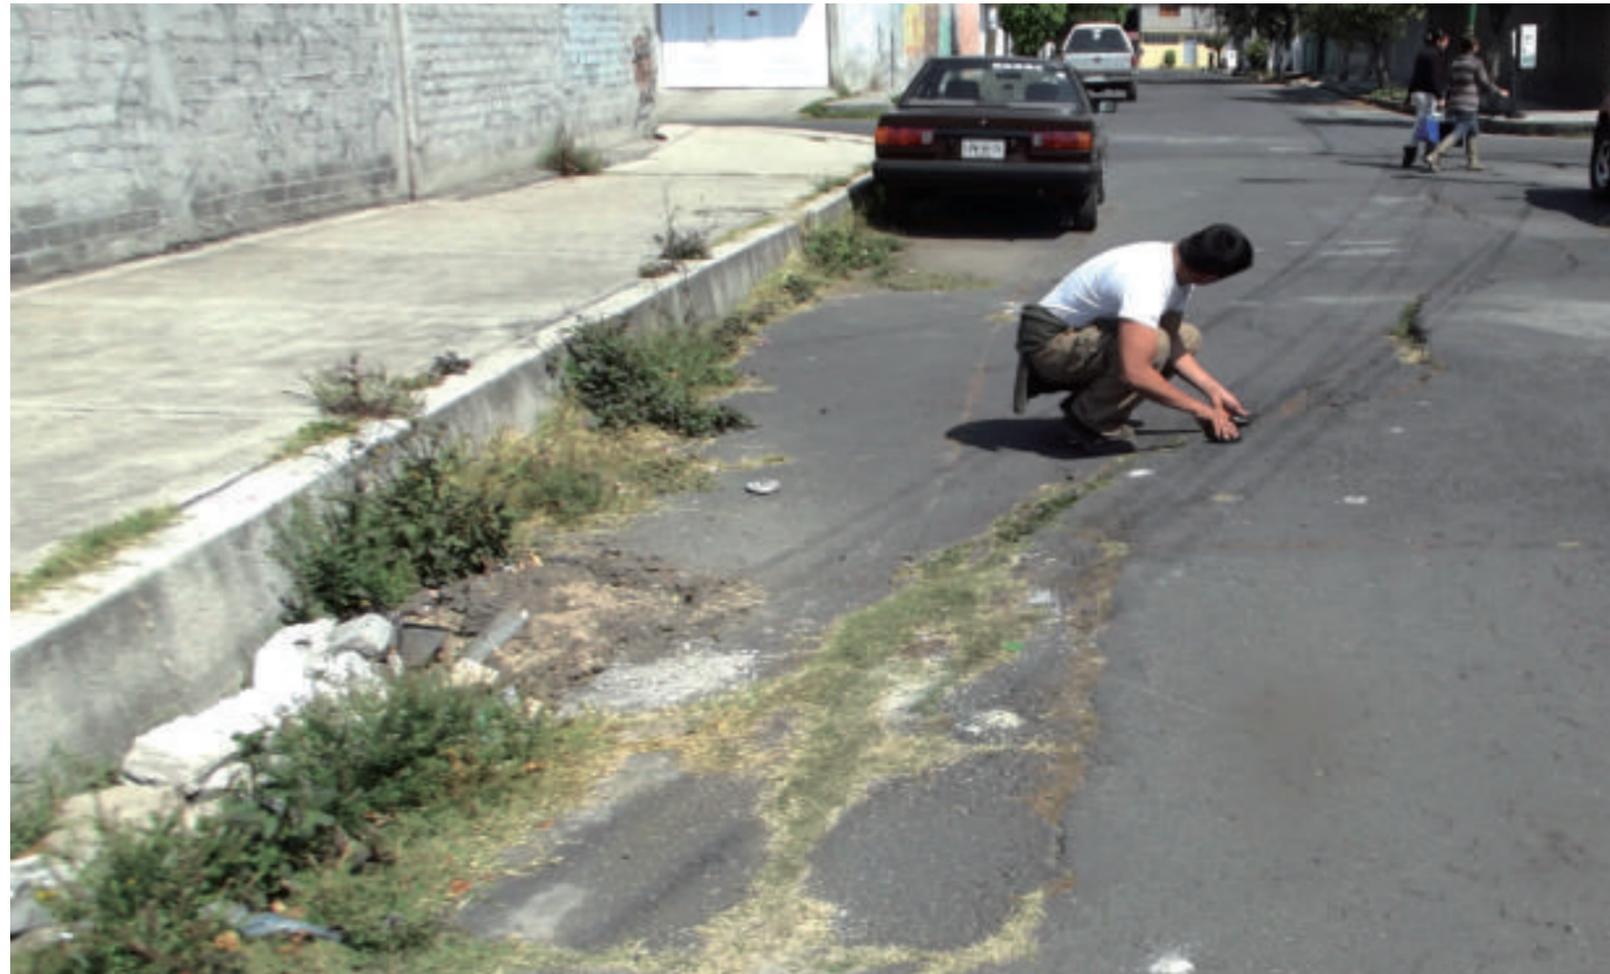
Las afectaciones identificadas en esta zona se observaron en viviendas y vías de comunicación. Las viviendas presentan daños en muros, pisos y techos (Figuras 5.35, 5.36, 5.37 y 5.38). Según información brindada por los pobladores del lugar, se ha demolido una vivienda debido a los daños generados por el hundimiento.

*Figura 5.35. Fotografía A del polígono de peligro.
Se presentan aperturas y desplazamientos verticales sobre el asfalto
(19.2837° N, 99.0578° W. Calle: Curel).*

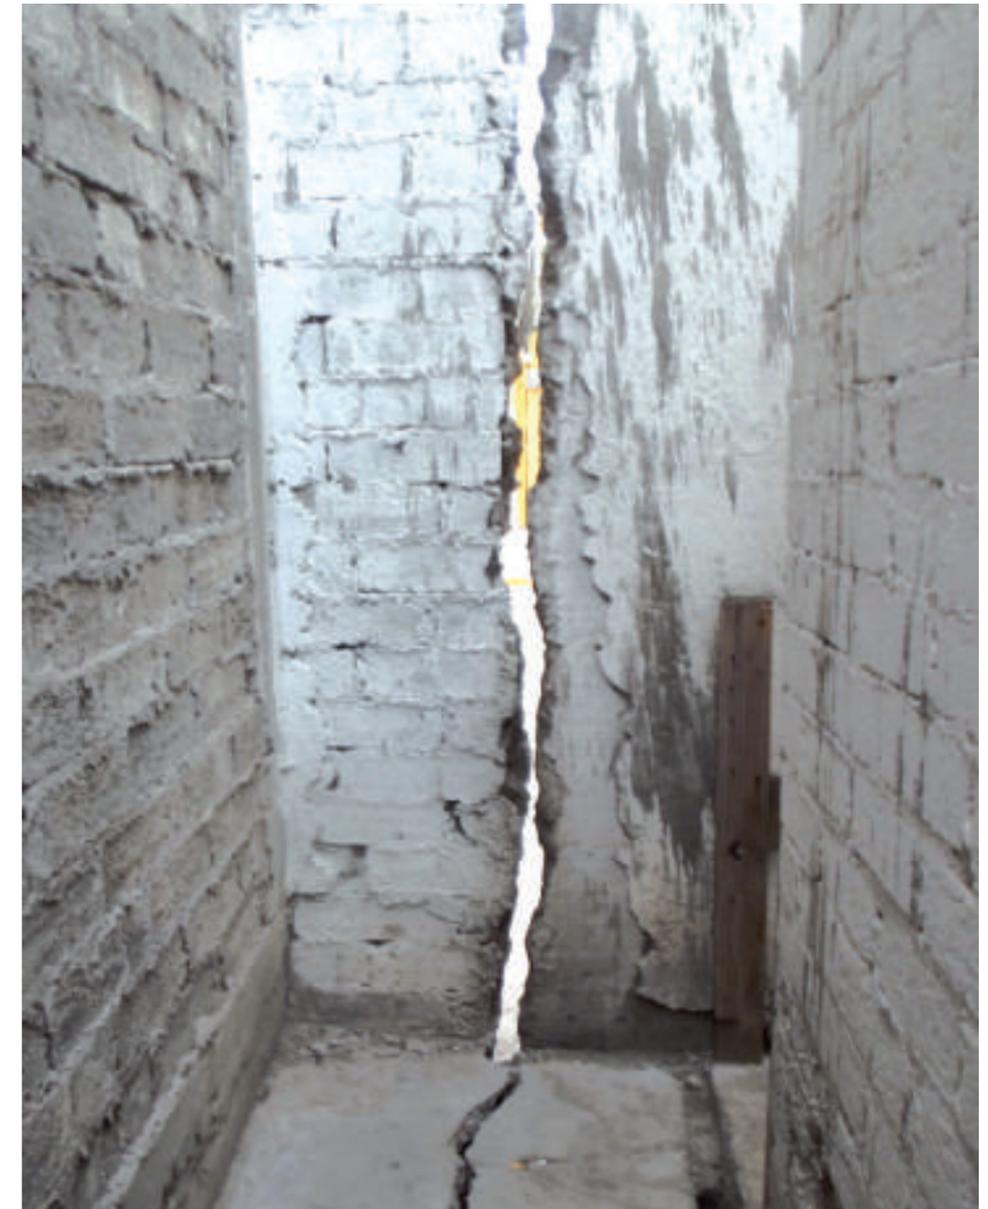
*Figura 5.38. Fotografía D del polígono de vulnerabilidad.
En el muro de la vivienda se observan las afectaciones a la misma (19.2841° N, 99.0569° W. Calle: Almeja).*

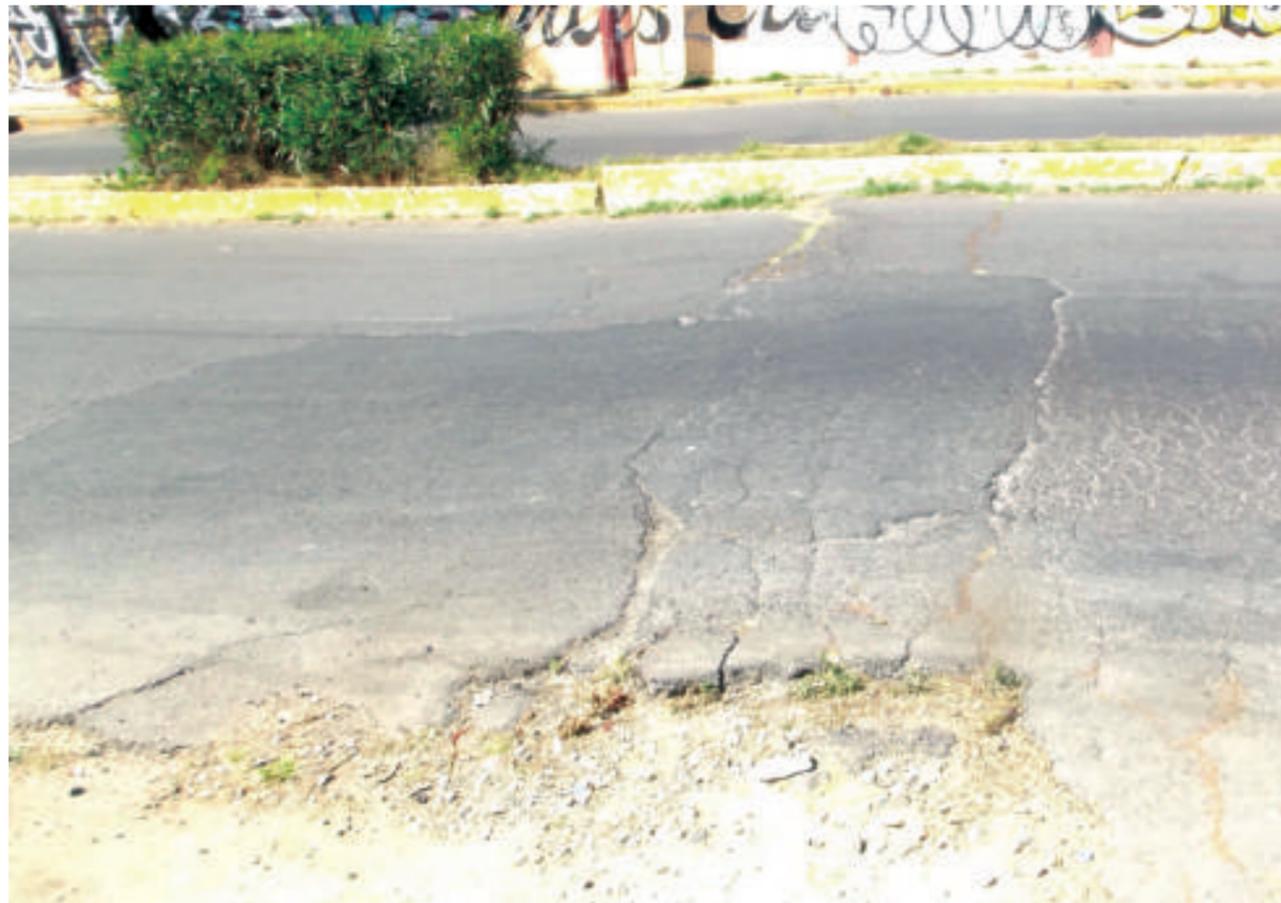
La estructura del hundimiento afecta principalmente las vías de comunicación (Figuras 5.41, 5.42, 5.43 y 5.44). Es importante señalar que el hundimiento atraviesa las escuelas CAPEP Tláhuac II *Villa Centroamericana y del Caribe*, y la Escuela Primaria *Linaje Azteca*, mismas que por el momento no presentan daños, pero se encuentran vulnerables ante el fenómeno de hundimiento.

*Figura 5.41. Fotografía A del polígono de peligro.
Desplazamiento vertical sobre la vialidad que continúa en el camellón
(19.2823° N, 99.0545° W. Calle: Langosta).*

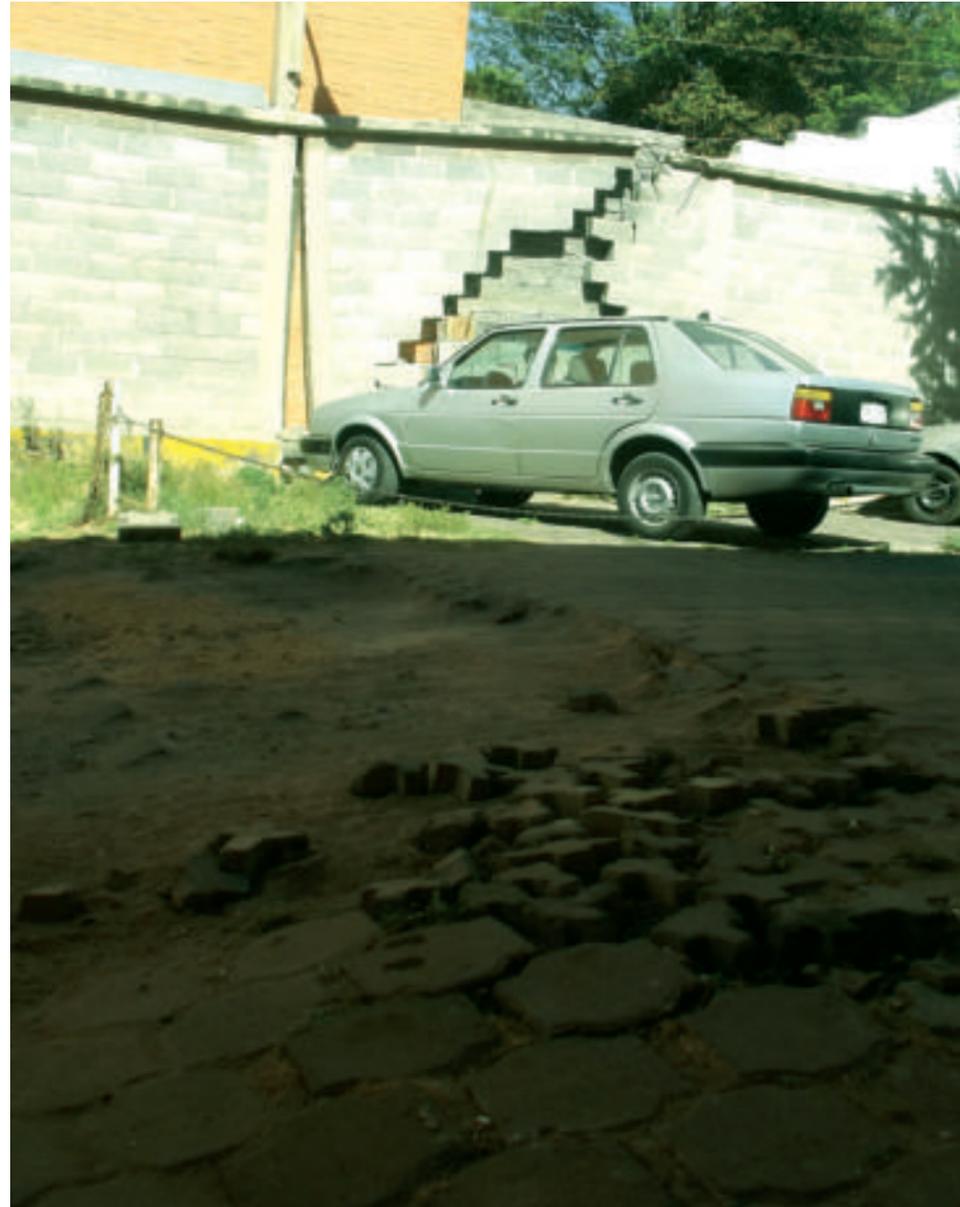
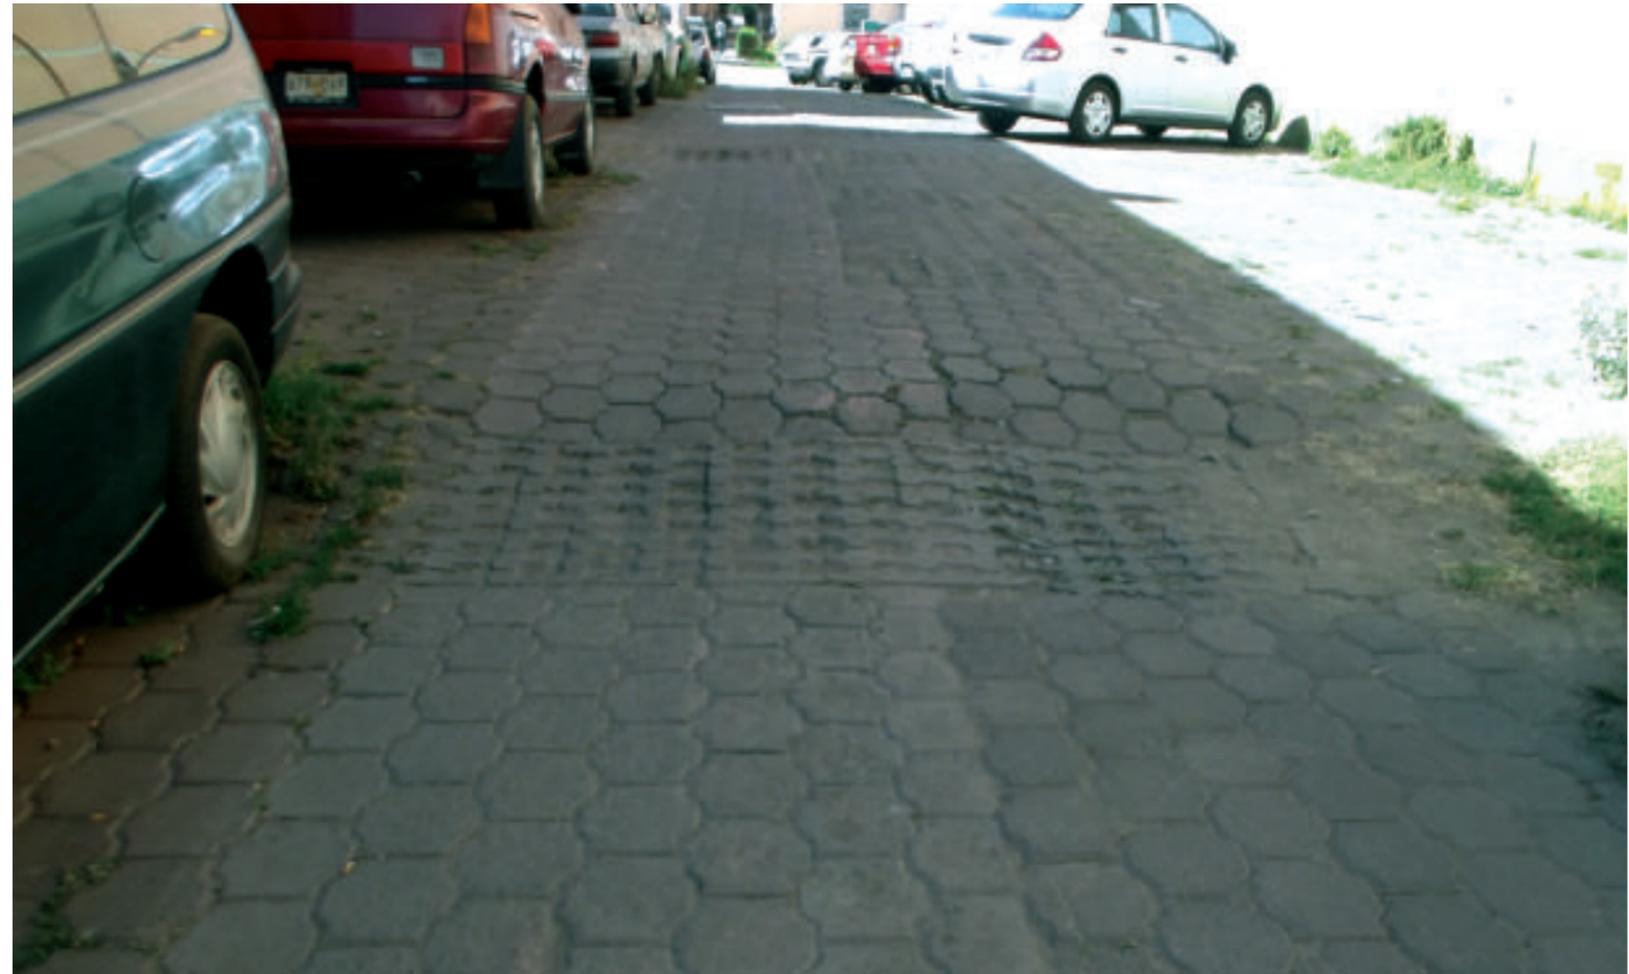
En esta zona se hace hincapié en la unidad habitacional Zacatenco, ya que la fractura de hundimiento la atraviesa. Los daños se observan en muros, calles, banquetas y edificios (Figuras 5.51, 5.52, 5.53 y 5.54). Del mismo modo se menciona la unidad conjunta llamada *Nueva Tenochtitlán*, en la que se distinguen las afectaciones en las estructuras, y la inclinación de los edificios.

*Figura 5.51. Fotografía A del polígono de peligro.
Desplazamiento vertical en la calle. El fenómeno afecta la barda que se observa en el fondo
(19.2978° N, 99.0246° W. Avenida: Tláhuac).*

*Figura 5.52. Fotografía B del polígono de peligro.
En el estacionamiento de una unidad habitacional se observa claramente la estructura de hundimiento
(19.2977° N, 99.0246° W. Avenida: Tláhuac).*

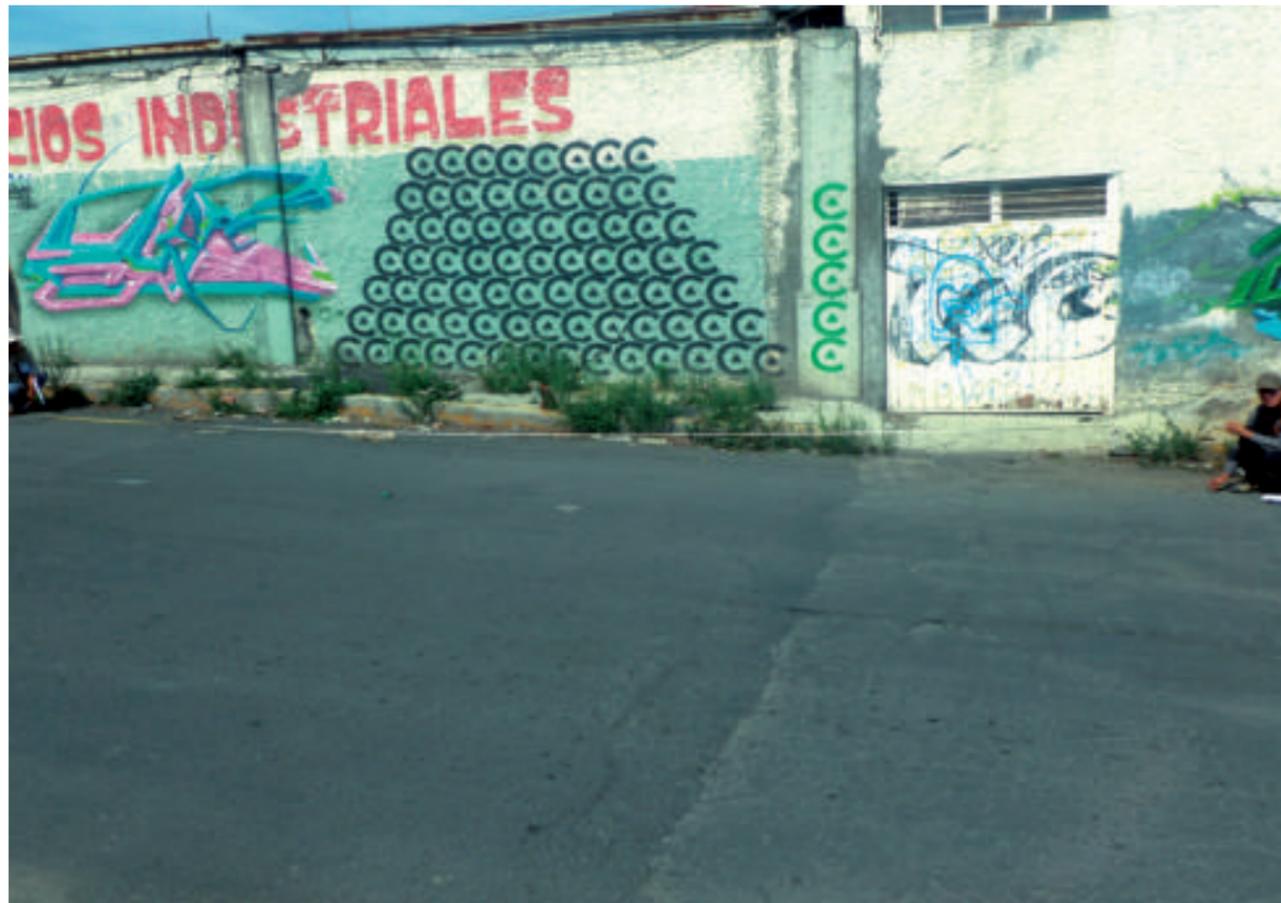
El fenómeno de hundimiento en la colonia se presenta en diferentes direcciones y con desplazamientos verticales superiores a los 50 cm. Los daños ocasionados por dicho fenómeno se ven reflejados en vías de comunicación y viviendas (Figuras 5.57, 5.58 y 5.59).

*Figura 5.57. Fotografía A del polígono de peligro.
Desplazamiento vertical en el pavimento de la calle
(19.3145° N, 98.9635° W. Calle: Santiago).*

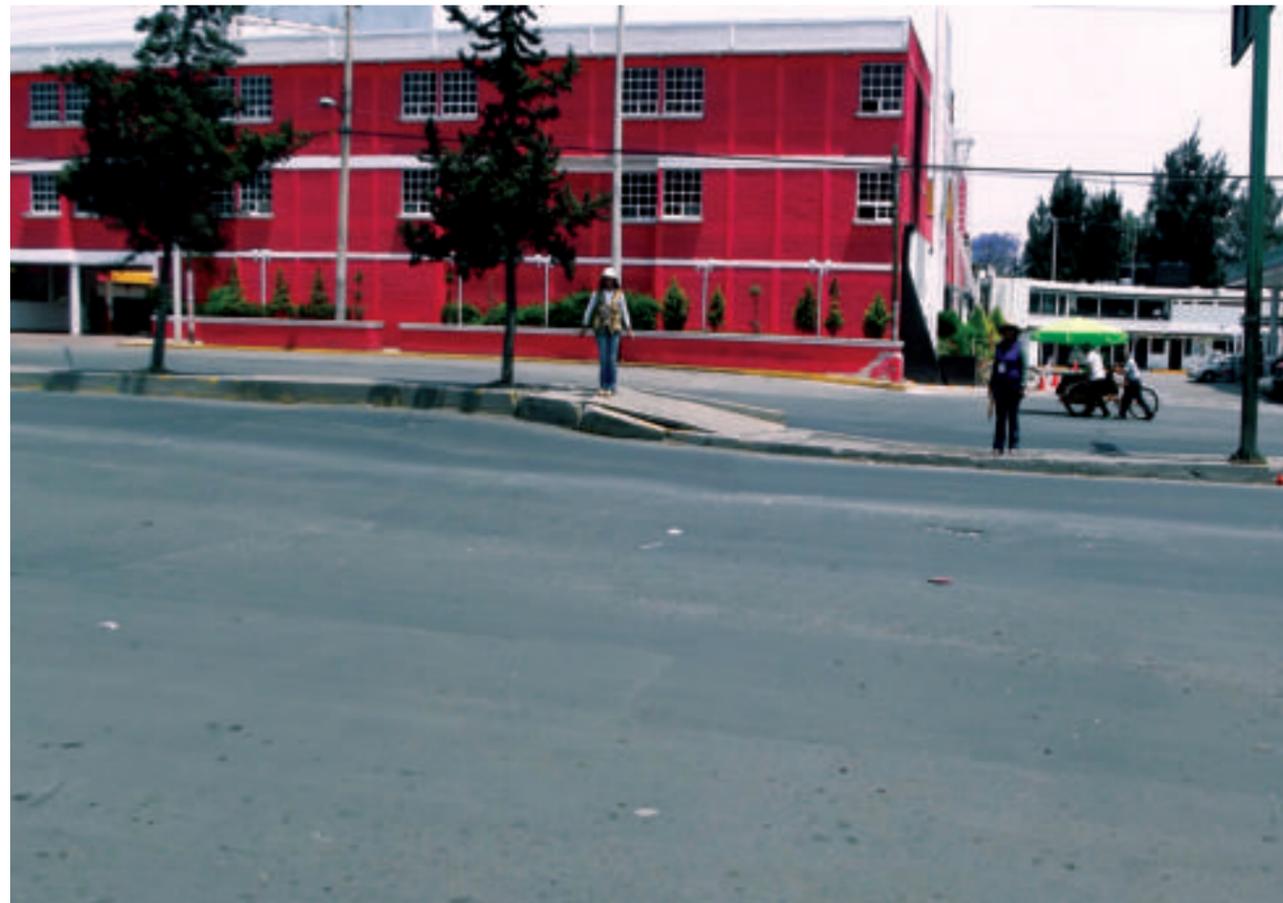
Figura 5.59. Fotografía C del polígono de vulnerabilidad.

Sobre el asfalto no se distinguen las afectaciones, ya que son reparadas continuamente debido a que es una vía de comunicación importante. Sin embargo, en el camellón se visualiza el desplazamiento vertical (19.3082° N, 99.9643° W. Calle: Eje 10).

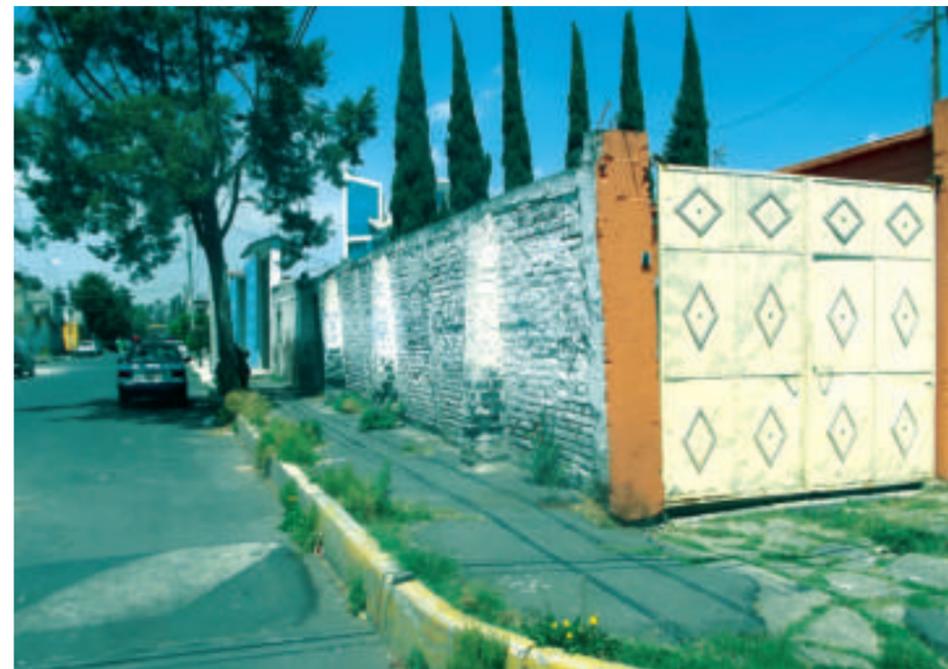
El comportamiento de las arcillas en la zona genera daños en las construcciones, debido a que una construcción de mayor peso afecta a una vivienda de menor proporción (Figuras 5.62, 5.63 y 5.64).

Figura 5.62. Fotografía A del polígono de riesgo. Se observa la separación del muro respecto a la puerta ($19.2792^{\circ} N$, $99.0098^{\circ} W$. Calle: Ramón Cardona).

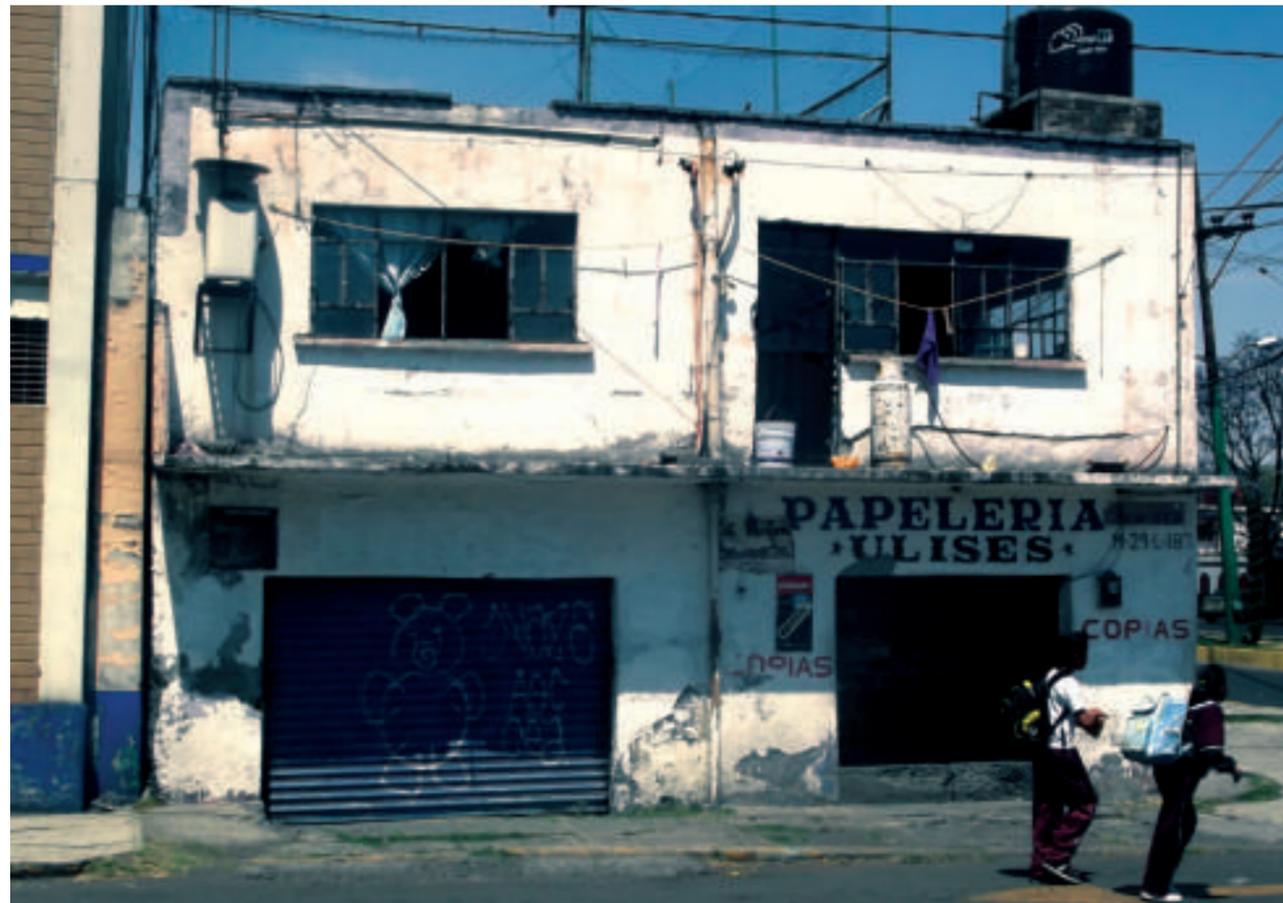
*Figura 5.63. Fotografía B del polígono de riesgo.
Se muestra la separación entre las construcciones
(19.2785° N, 99.0081° W. Calle: Sonido Trece).*

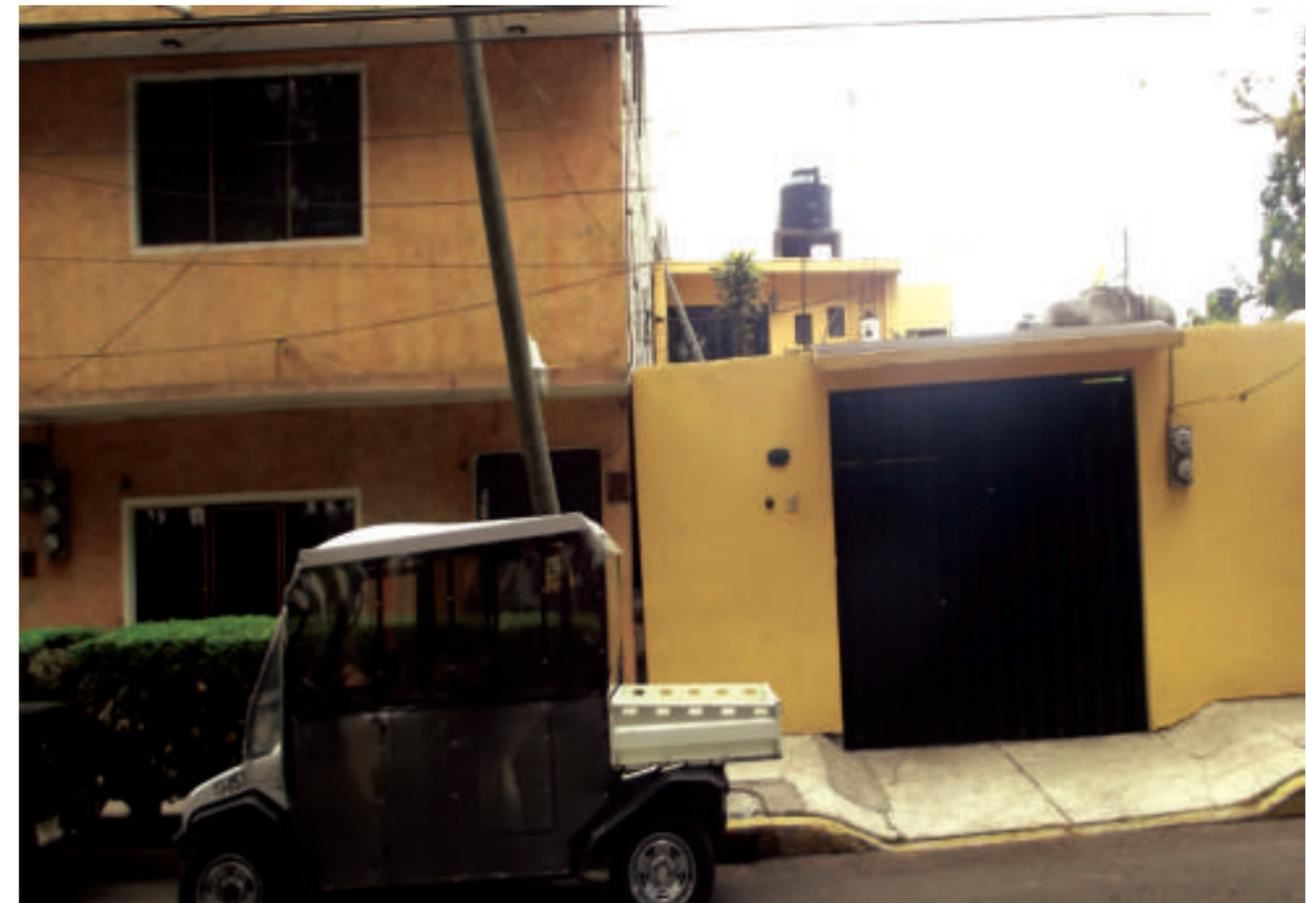
El fenómeno que afecta esta zona es de fracturamiento en las estructuras, provocado por movimientos diferenciales del subsuelo originados por el peso y por el tamaño entre los diferentes sistemas constructivos. Estos movimientos se relacionan directamente con el contenido de agua y el grado de saturación de los materiales en el subsuelo, principalmente arcillas, lo que provoca que aumenten su grado de plasticidad y su compresibilidad.

*Figura 5.64. Fotografía C del polígono de riesgo.
La construcción más pesada y grande afecta e inclina a la construcción contigua,
menos pesada y más pequeña (19.28° N, 98.9976° W. Calle: Riachuelo Serpentino).*

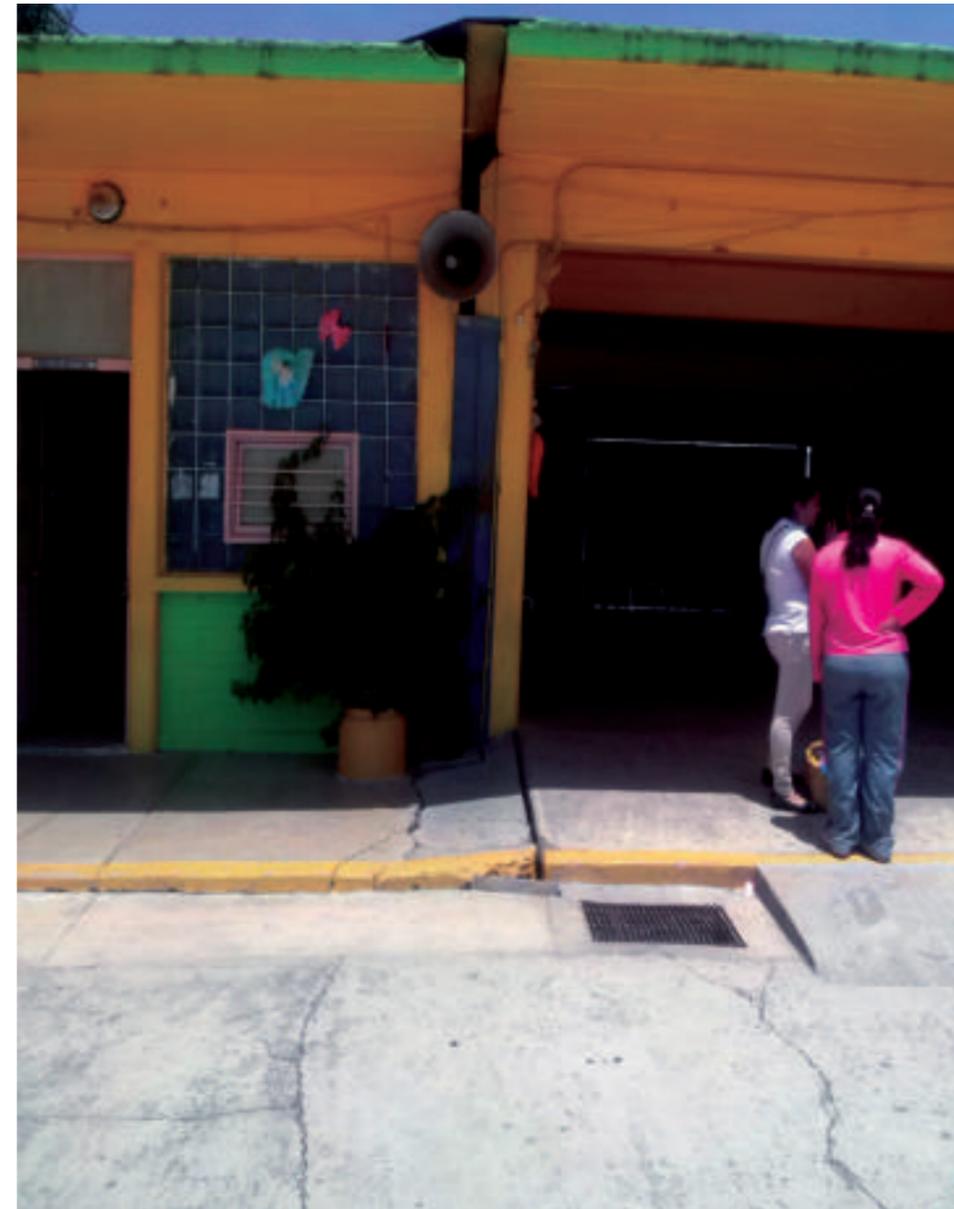
*Figura 5.68. Fotografía C del polígono de riesgo.
Las afectaciones se identifican en la banqueta de los pasillos y en los muros, ya que
presentan separación entre ambos (19.248° N, 98.9947° W. Calle: Miguel Negrete).*

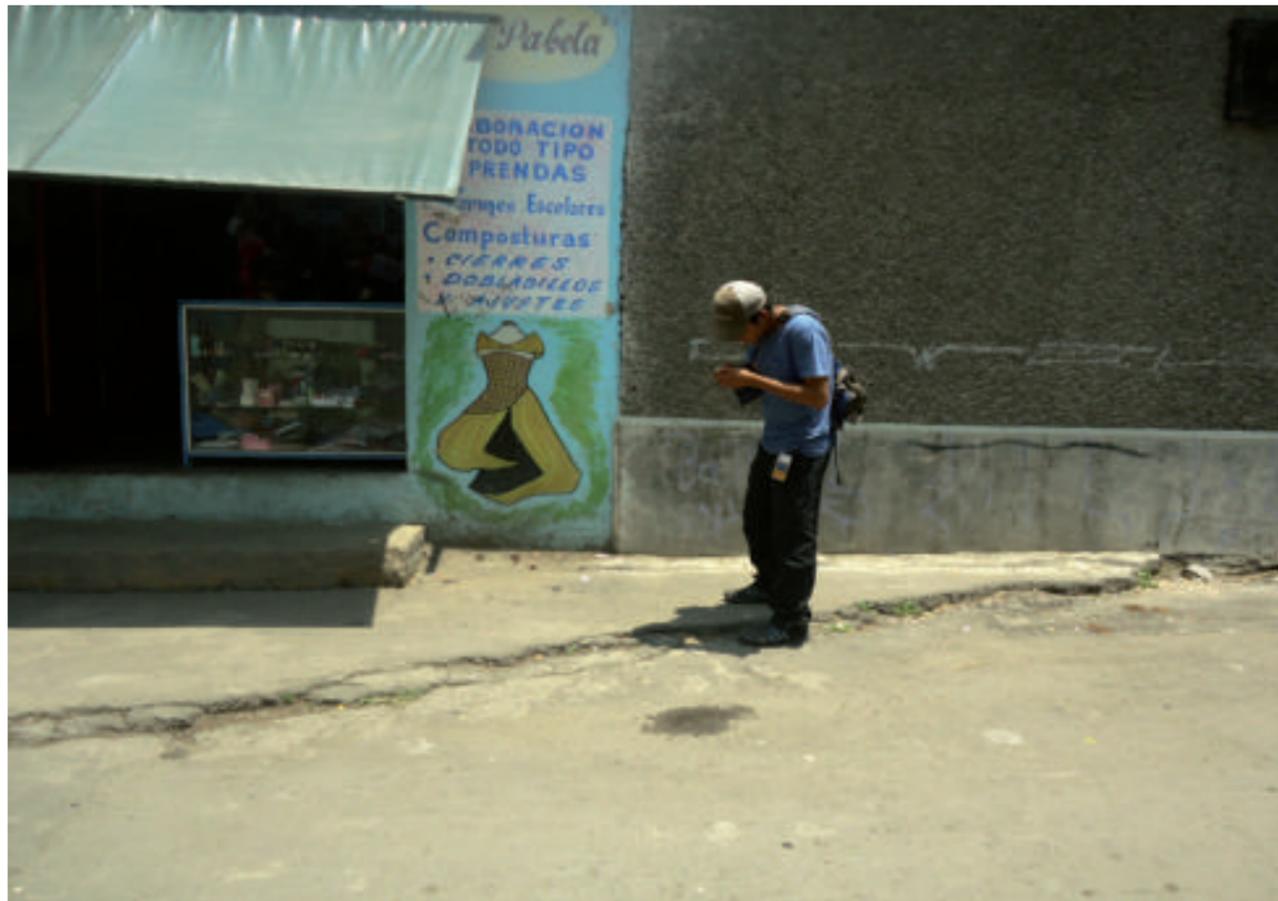
El perímetro de peligro es de 1240 m y el área de 14,886 m². Los daños se presentan en muros, vías de comunicación, pisos y techos de las construcciones (Figuras 5.77, 5.78, 5.79 y 5.80). Se observaron desplazamientos verticales muy marcados y daño bastante severo en una iglesia, la cual tuvo que ser demolida.

*Figura 5.77. Fotografía A del polígono de peligro.
Las afectaciones que ha generado el hundimiento local se observan principalmente en las vialidades
(19.2256° N, 98.9648° W. Calle: Medellín).*

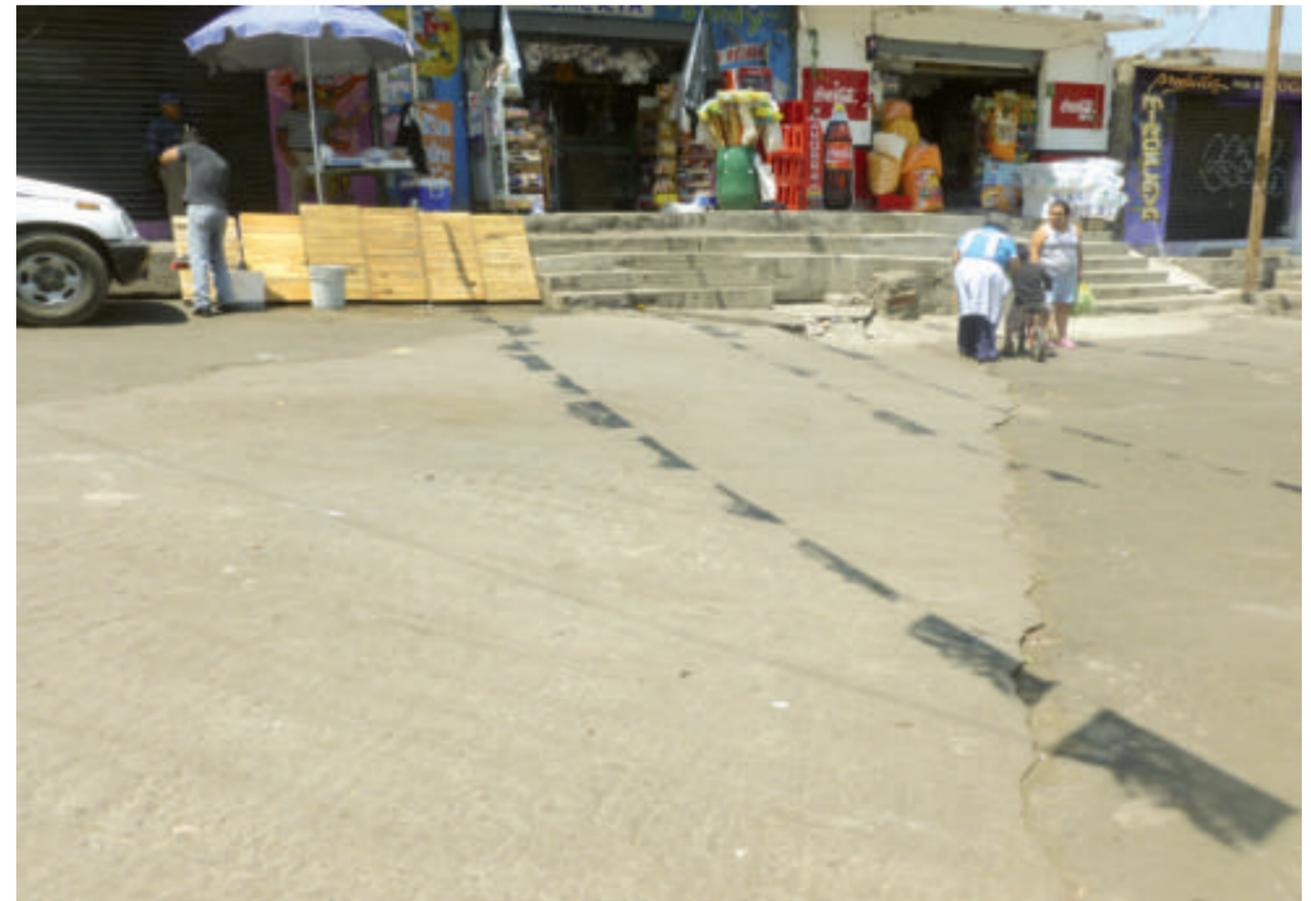
*Figura 5.78. Fotografía B del polígono de peligro.
Reparaciones en la vía de comunicación
(19.2256° N, 98.9648° W. Calle: Independencia).*

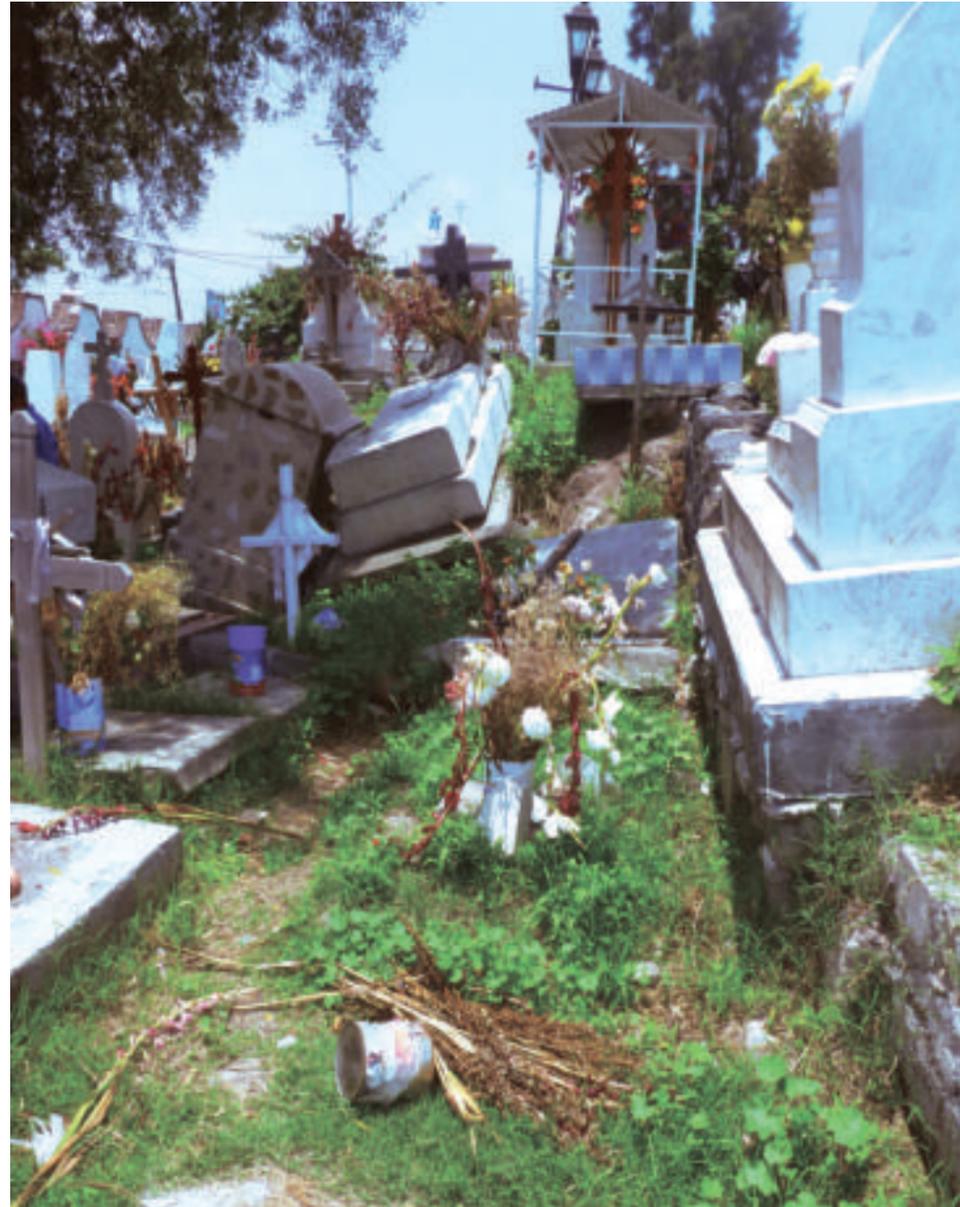
Figura 5.79. Fotografía C del polígono de vulnerabilidad. La estructura del hundimiento ha afectado inclusive dentro del panteón, se visualizan las inclinaciones de las sepulturas (19.2257° N, 98.9647° W. Panteón del Pueblo de San Andrés Mixquic).

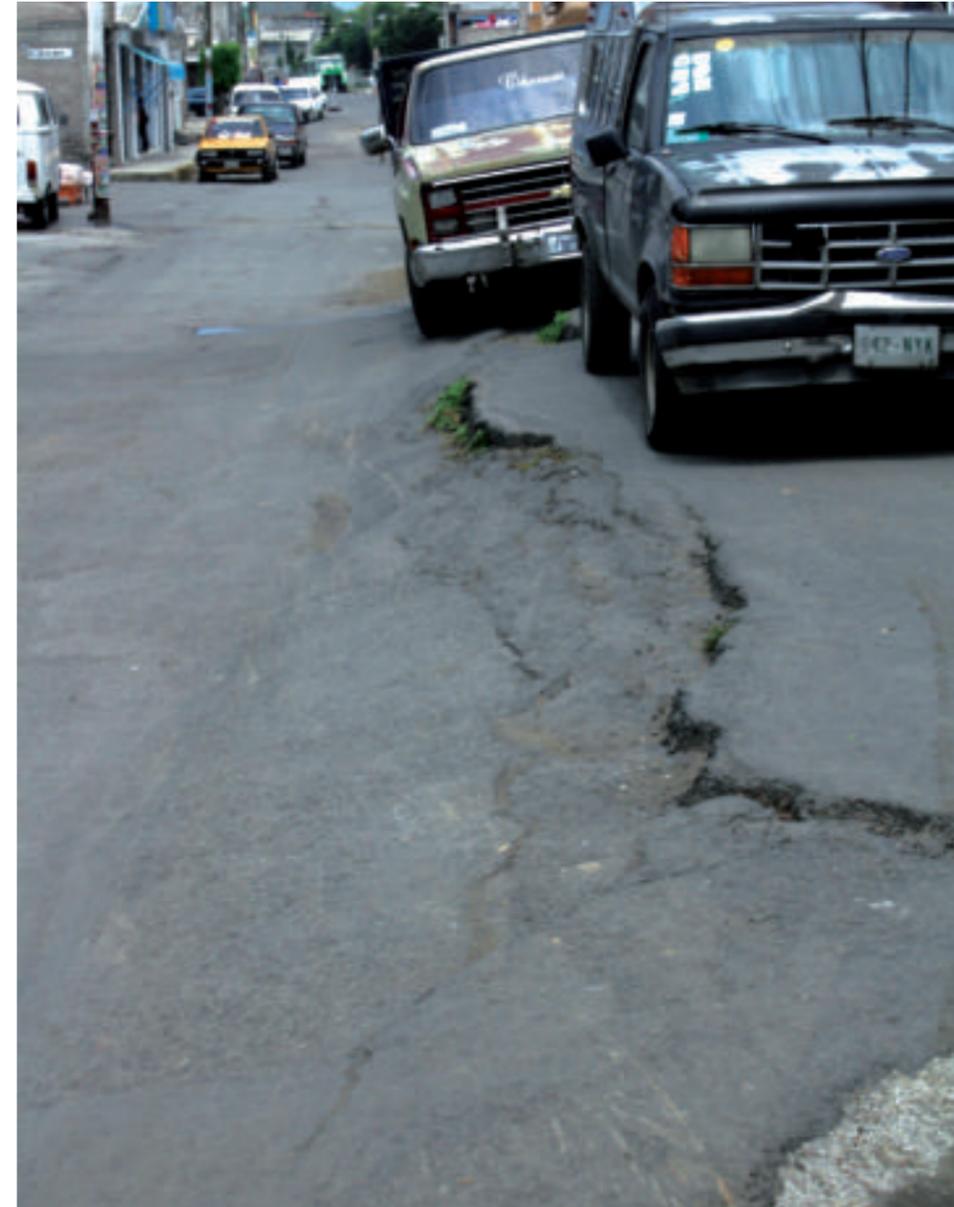
Figura 5.80. Fotografía D del polígono de vulnerabilidad. Desplazamientos verticales presentados sobre la calle Plutarco Elías Calles, donde gradualmente el flujo vehicular ha decrecido (19.2254° N, 98.9633° W. Calle: Plutarco Elías Calles).

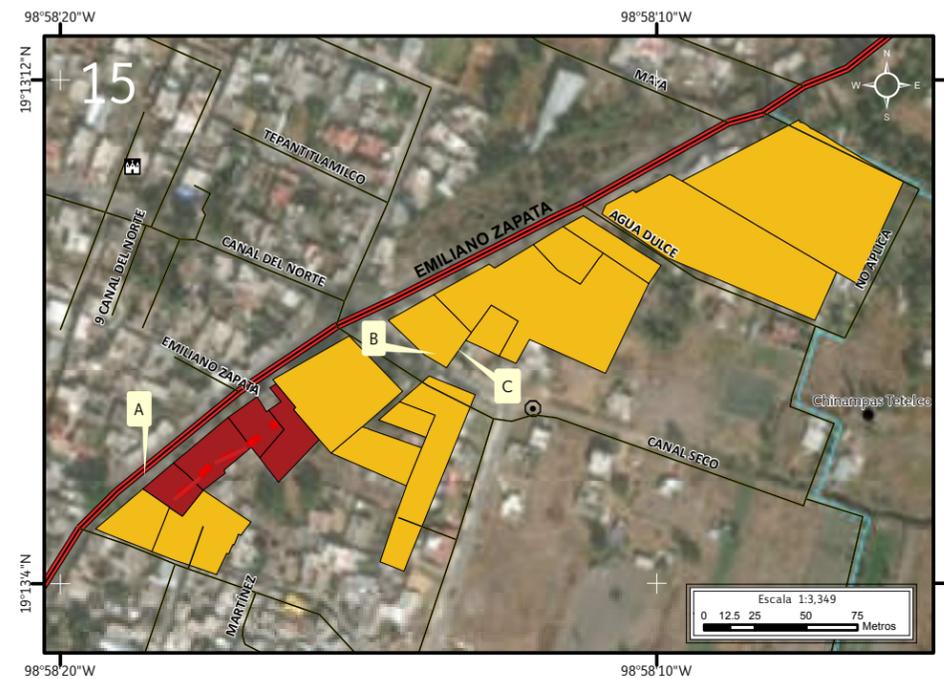
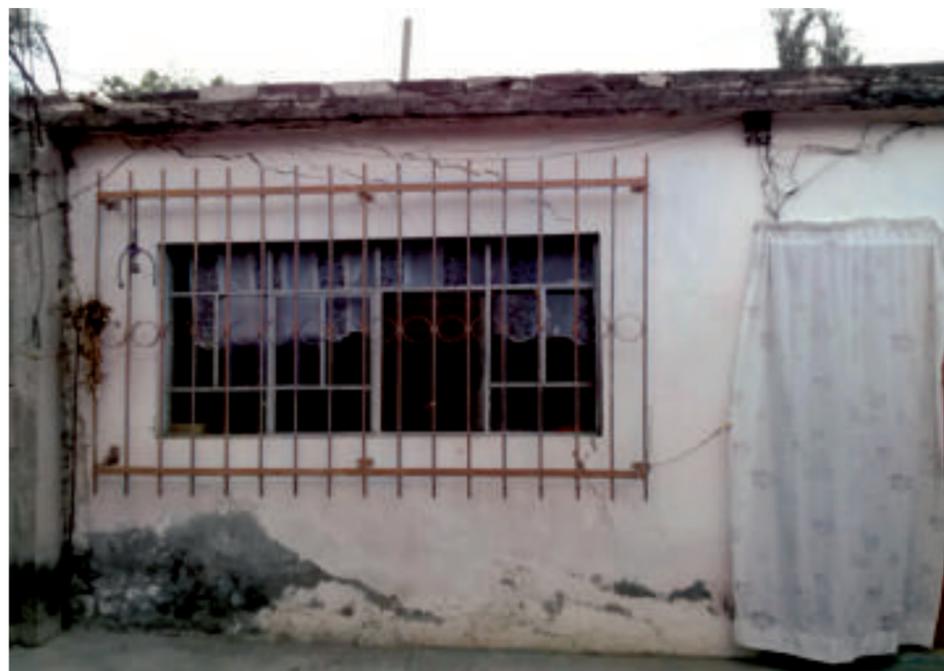
Figura 5.81. Riesgos en Tetelco en el Mapa XVIII.

El sitio de afectación Tetelco se localiza entre las coordenadas $98^{\circ} 58' 4''$, $98^{\circ} 58' 19''$ longitud Oeste y $19^{\circ} 13' 4''$, $19^{\circ} 13' 11''$ latitud Norte. En el apartado de vulnerabilidad física y social se delimitaron 17 lotes y 68 personas respectivamente (Figura 5.81).

La vulnerabilidad se obtuvo con datos localizados manzana por manzana en la base de datos del INEGI (2012), de la que se adquirió información respecto al número de viviendas y habitantes que se ubican dentro de la zona. La vulnerabilidad alta contabilizada fue de 4 lotes y 17 personas, mientras que para la zona vulnerable se obtuvieron los datos de 13 lotes y 51 personas.
