Atlas de Peligros y Riesgos de la Ciudad de México

Actualización de los Mapas de Riesgo

tláhuac

Año: 2014

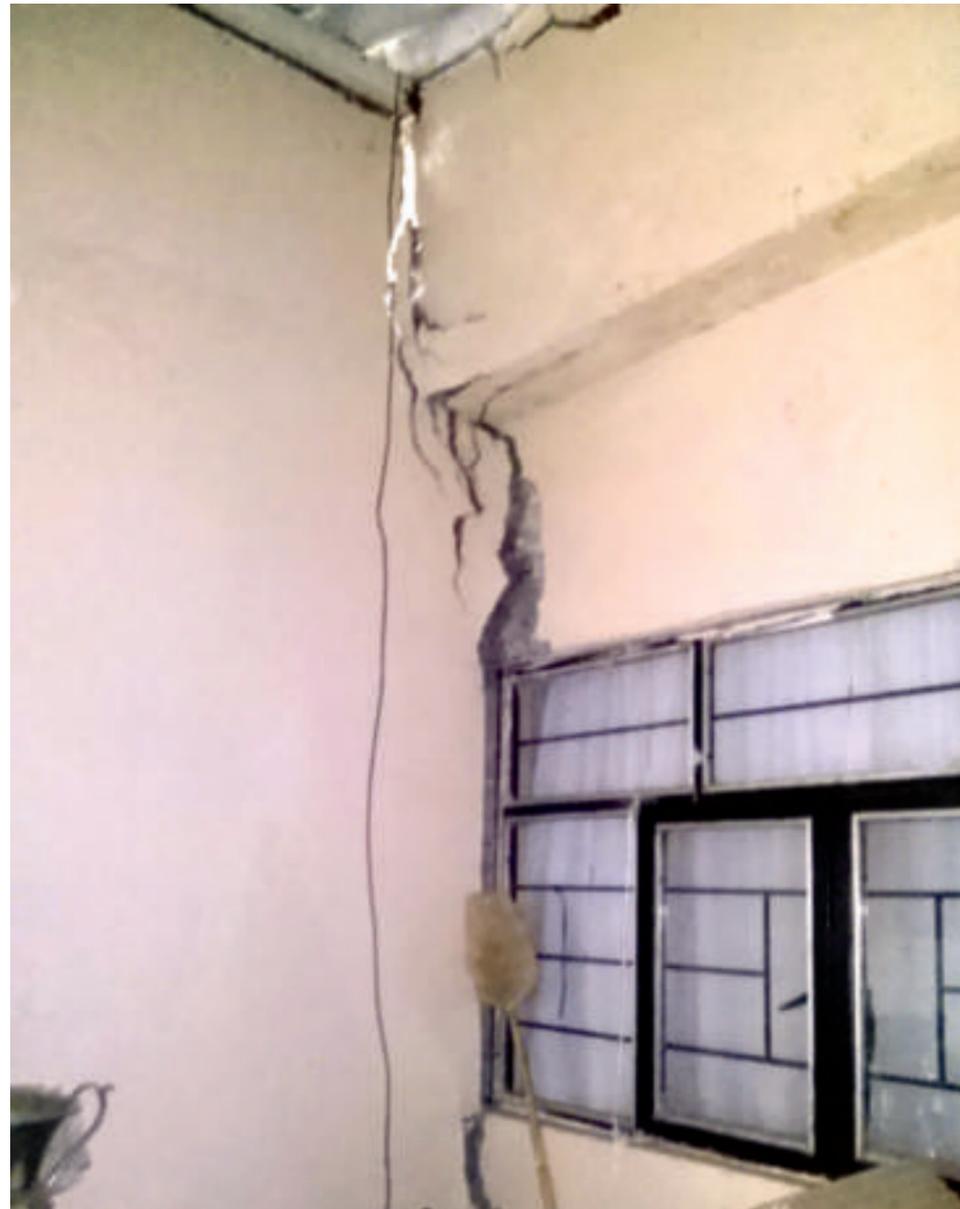
Figura 5.83. Fotografía B del polígono de riesgo.

El fenómeno que afecta esta zona es de fracturamiento en las estructuras (Figuras 5.82, 5.83 y 5.84), provocado por movimientos diferenciales del subsuelo, originados por el peso y por el tamaño entre los diferentes sistemas constructivos. Se trazó el fracturamiento inferido sobre los lotes debido a que históricamente se ha presentado una estructura de hundimiento, sin embargo en el momento de la visita a campo no se pudo apreciar.

El fenómeno de fracturamiento ha causado daños en el interior de la vivienda, se observan aperturas que llegan hasta el techo de la misma (19.2187° N, 98.9704° W. Calle: Canal Seco).

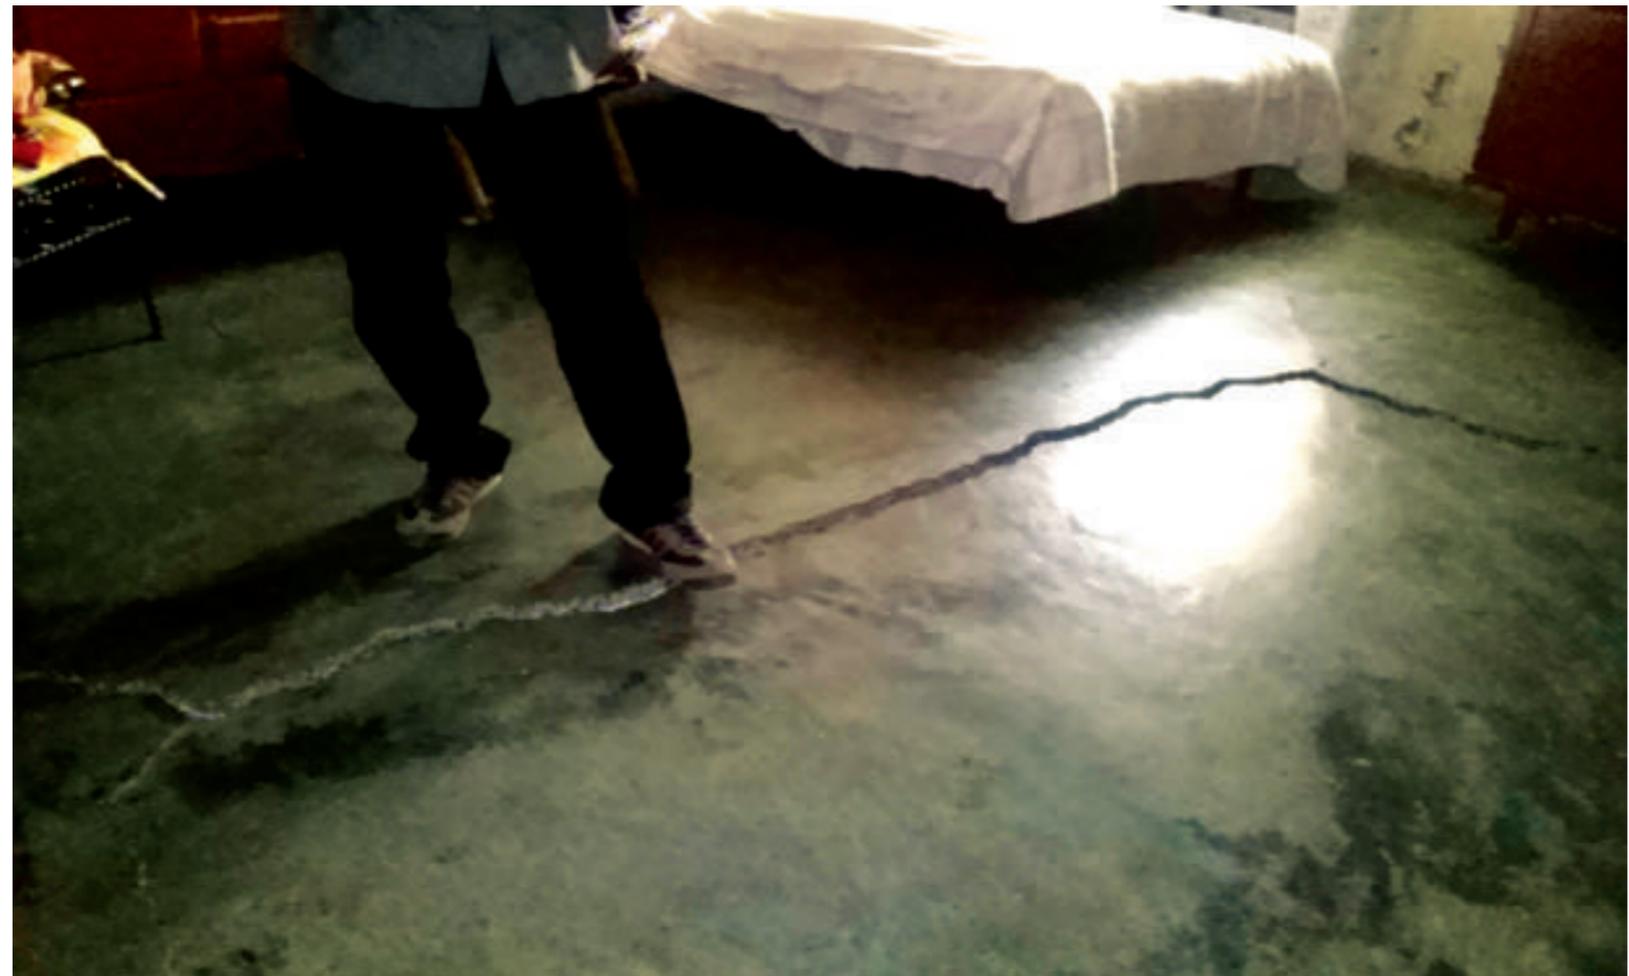
Figura 5.84. Fotografía C del polígono de riesgo.

El sistema constructivo muestra afectaciones; en la fotografía se distingue la apertura en el piso del interior de la vivienda (19.2188° N, 98.9703° W. Calle: Canal Seco).

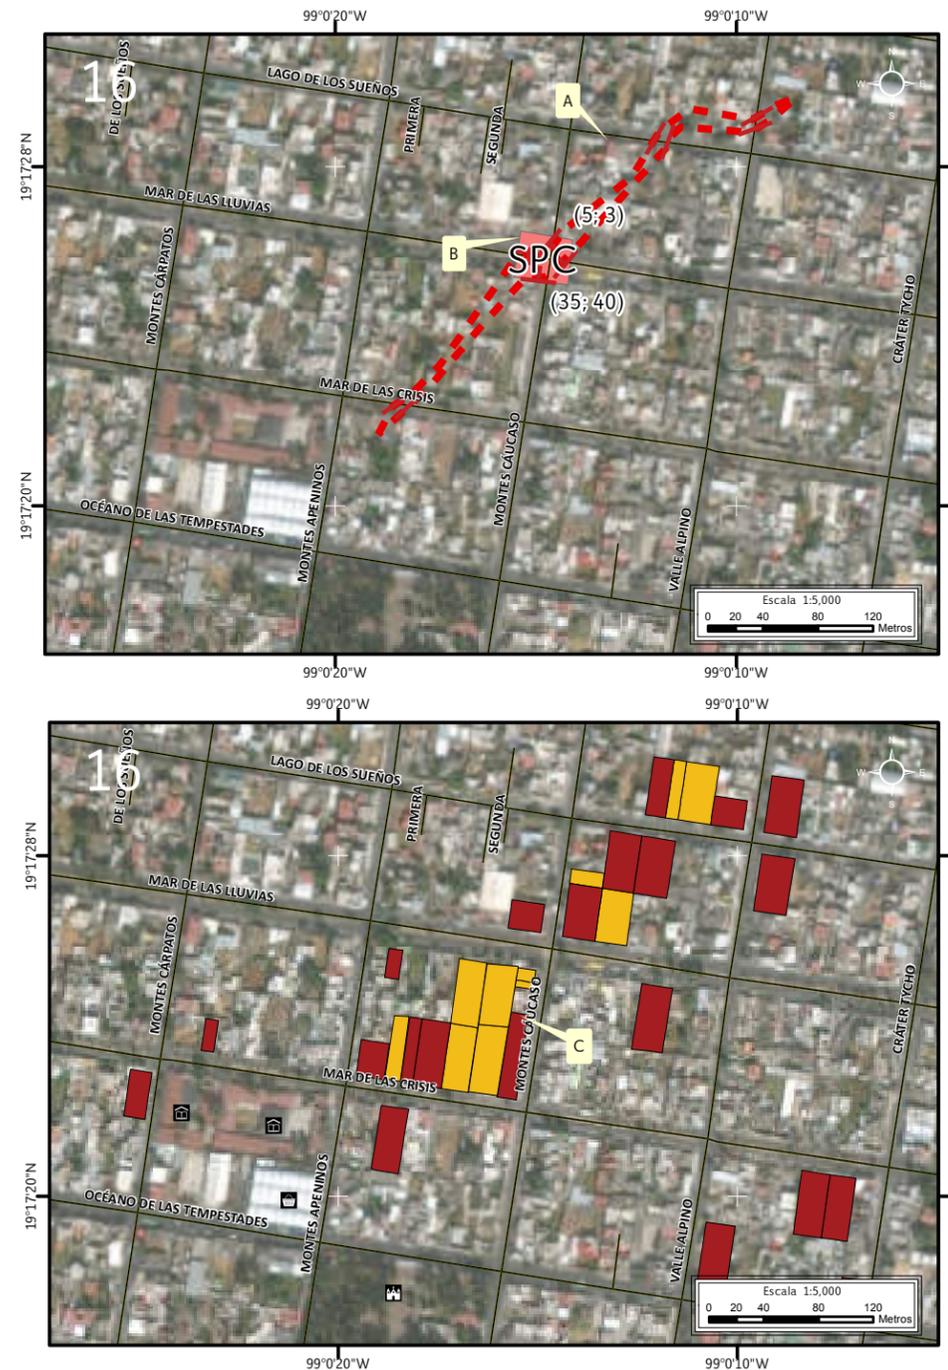
Figura 5.85. Peligro por hundimiento y fracturamiento en el Mapa XVI.

La zona de afectación por hundimiento y fracturamiento en Selene se localiza en las coordenadas $19^{\circ} 17' 13''$, $19^{\circ} 17' 32''$ N, $99^{\circ} 0' 5''$, $99^{\circ} 0' 28''$ W. El área del polígono de hundimiento es de $3,663 \text{ m}^2$. Los lotes afectados son 32, y 175 personas expuestas ante este peligro (Figuras 5.85 y 5.86).

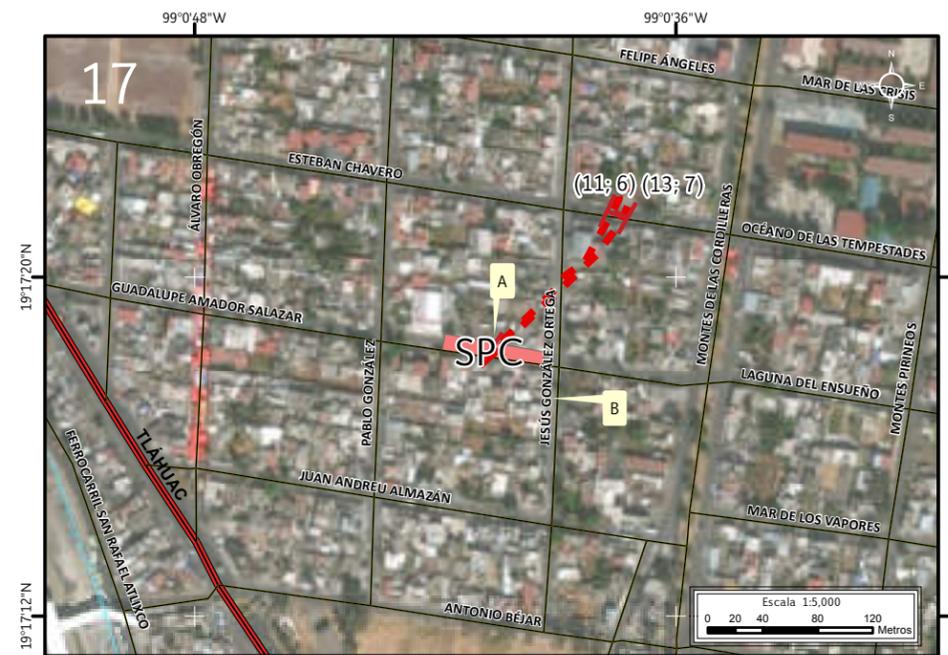
Figura 5.90. Peligro por hundimiento y fracturamiento en el Mapa XVI.

La zona de afectación por hundimiento y movimiento diferencial Ojo de Agua tiene un perímetro de 356 m, y 653 m² de área. Se encuentra en las coordenadas 19° 17' 11", 19° 17' 26" N, 99° 0' 32", 99° 0' 49" W (Figuras 5.90 y 5.91). La vulnerabilidad total es de 15 lotes y 68 personas altamente vulnerables, y 12 personas en 9 lotes vulnerables.

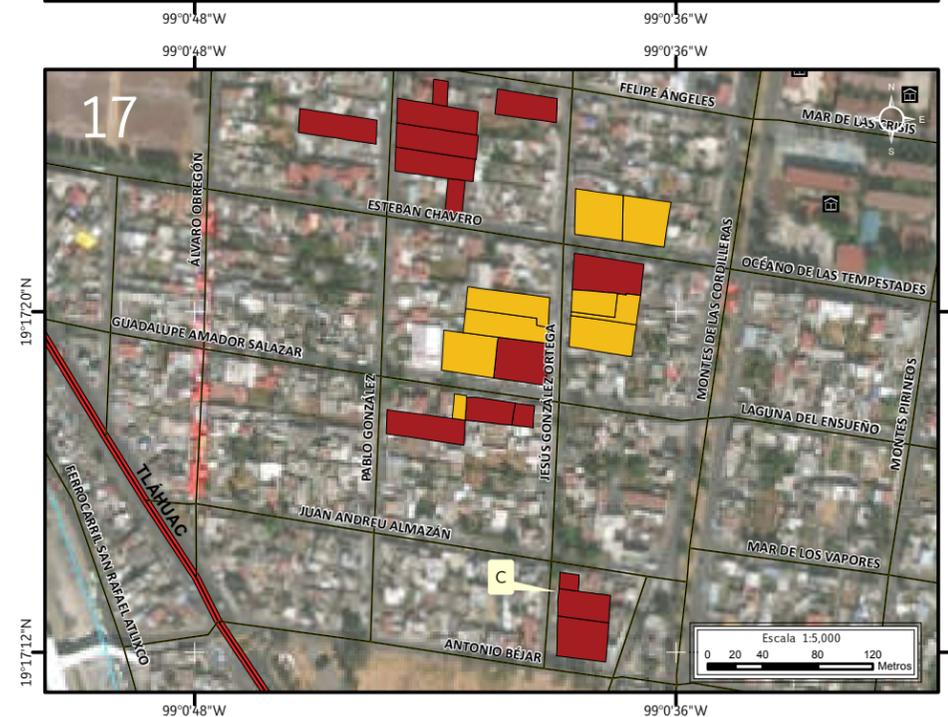
Figura 5.91. Vulnerabilidad física en Ojo de Agua en el Mapa XVII.

Las viviendas afectadas muestran separaciones desiguales entre las juntas constructivas, afectando principalmente muros y pisos, los cuales presentan fracturas. En la vulnerabilidad alta se tiene una población de 20 niños, 6 adultos mayores, 18 mujeres y 24 hombres. La población vulnerable es de 2 niños, 4 mujeres, 4 hombres y 2 adultos mayores. De la población total, 1 es discapacitado.
