# Atlas de Peligros y Riesgos de la Ciudad de México

Actualización de los Mapas de Riesgo

## Venustiano Carranza

Año: 2014

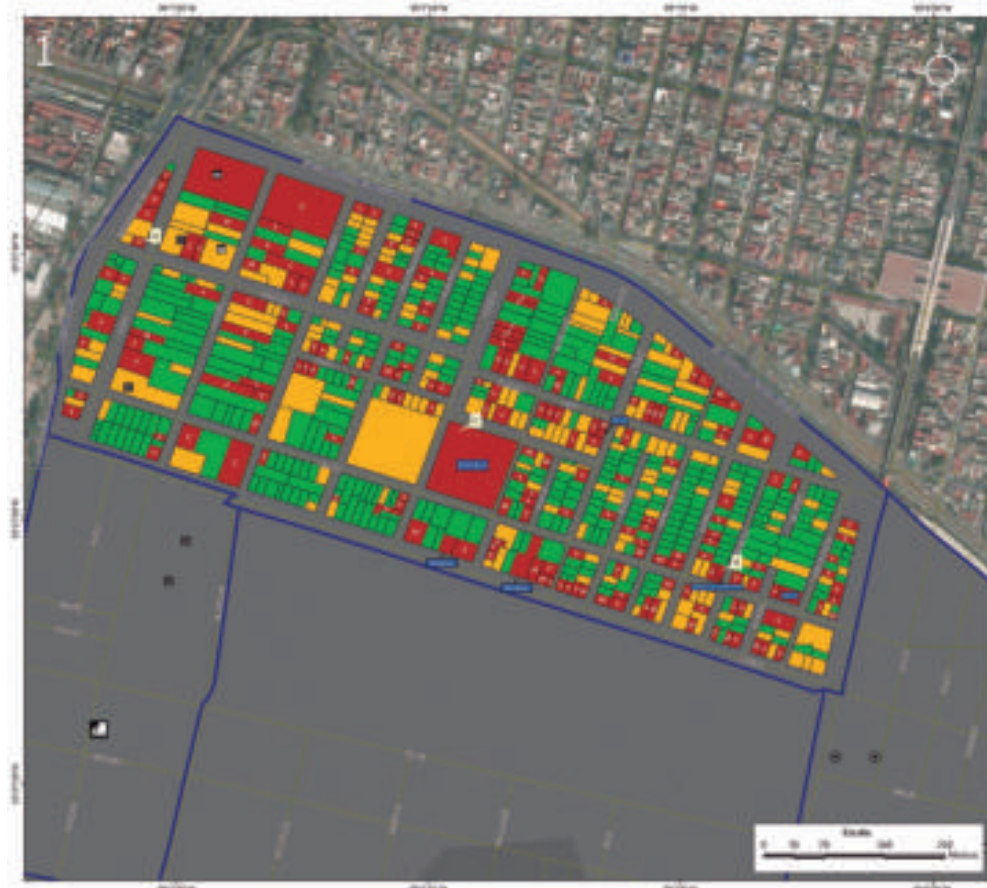
Figura 5.6. Imagen de la colonia Valle Gómez.

En la colonia Valle Gómez de acuerdo a observaciones realizadas en campo, se identificaron viviendas con diferentes grados de daño asociadas al hundimiento regional, que en esta zona presenta una acumulación de 9 m (Figura 5.6; Geoinformática, 2008).

Nota: el número de la parte superior izquierda hace referencia a la ubicación de la colonia en el Mapa XVIII. En color rojo se observa la vulnerabilidad física alta (grado de daño  $\geq 3$ ), en color amarillo los lotes vulnerables (grado de daño 2) y en color verde la vulnerabilidad física baja (grado de daño 1). Los números ubicados dentro de los lotes corresponden a la vulnerabilidad social (Habitacional/Unifamiliar), las etiquetas azules y letras indican el uso de suelo de los inmuebles (Mixto [M], Plurifamiliar [P], Comercio [C]). Las etiquetas blancas hacen referencia a las fotografías que ilustran la vulnerabilidad de dichos lotes, los tonos grises corresponden al hundimiento regional, las líneas azul marino son los límites de las colonias y los octágonos negros son puntos de antecedentes.

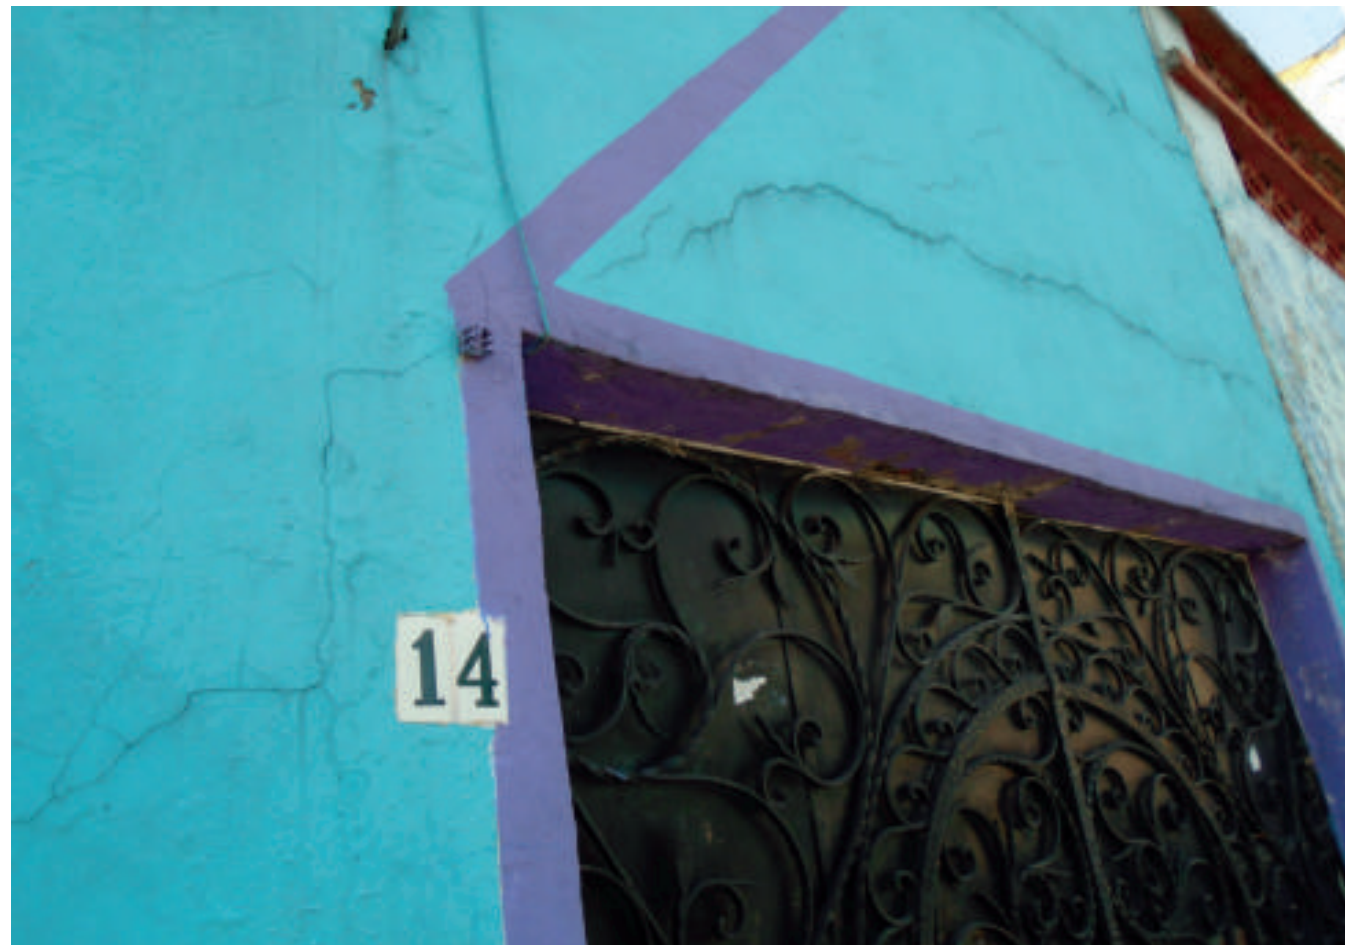
*Figura 5.9. Fotografía B de la colonia Valle Gómez.*

*Fractura horizontal ubicada por encima del acceso principal de la vivienda, así como otras fracturas verticales e inclinadas (19.4561° N, 99.1189° W. Calle: Plomo).*

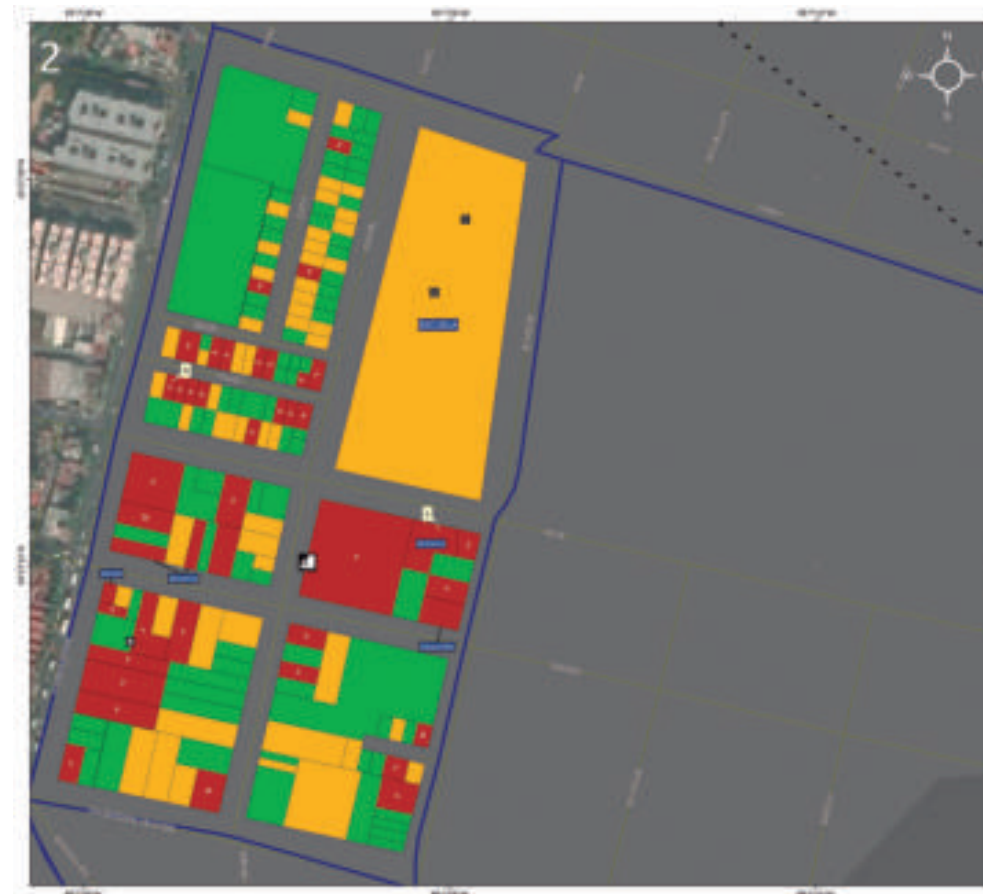
Figura 5.11. Imagen de la colonia Nicolás Bravo.

En la colonia Nicolás Bravo se identificaron diversos lotes dañados, esto se asocia al hundimiento regional que ha sido monitoreado desde el año 1862 hasta el 2005. Dicha colonia se sitúa sobre un hundimiento regional acumulado de 9 m (Figura 5.11; Geoinformática, 2008).

Nota: el número de la parte superior izquierda hace referencia a la ubicación de la colonia en el Mapa XVIII. En color rojo se observa la vulnerabilidad física alta (grado de daño  $\geq 3$ ), en color amarillo los lotes vulnerables (grado de daño 2) y en color verde la vulnerabilidad física baja (grado de daño 1). Los números ubicados dentro de los lotes corresponden a la vulnerabilidad social (Habitacional/Unifamiliar), las etiquetas azules y letras indican el uso de suelo de los inmuebles (Mixto [M], Plurifamiliar [P], Comercio [C]). Las etiquetas blancas hacen referencia a las fotografías que ilustran la vulnerabilidad de dichos lotes y los tonos grises corresponden al hundimiento regional, las líneas azul marino son los límites de las colonias y la línea negra discontinua representa una falla inferida.

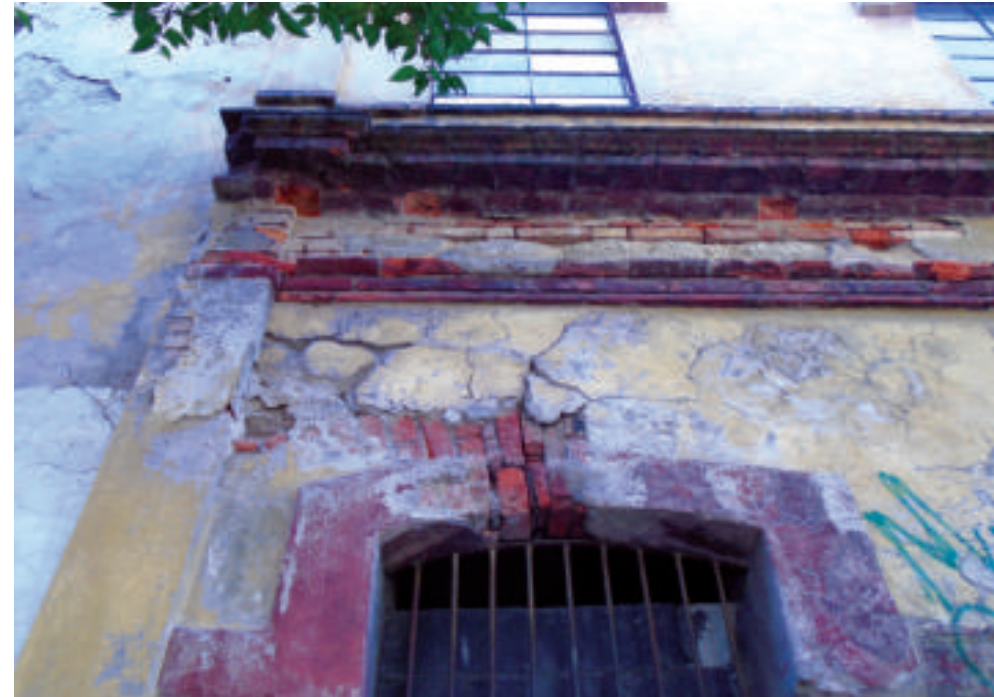
Figura 5.13. Fotografía A de la colonia Nicolás Bravo.  
Muro de un inmueble dañado por fracturas y desprendimiento de material  
(19.4534° N, 99.1223° W. Calle: Cobre).

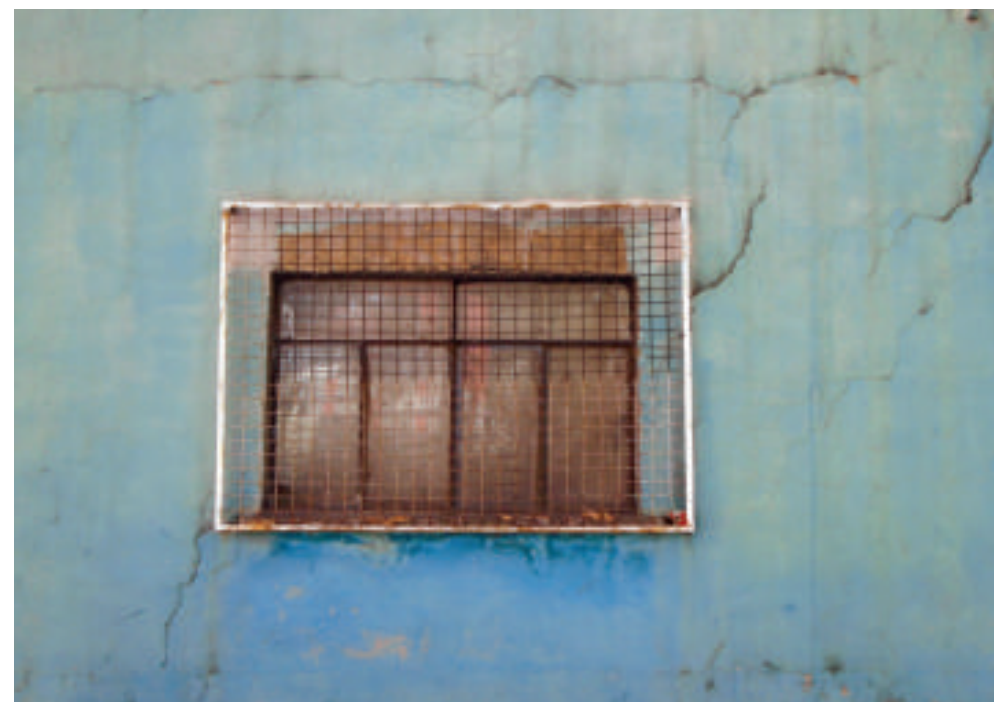
Figura 5.14. Fotografía B de la colonia Nicolás Bravo.  
Inmueble con fracturas en la parte superior, así como a un costado de la ventana  
(19.4543° N, 99.1239° W. Calle: Cadmio).

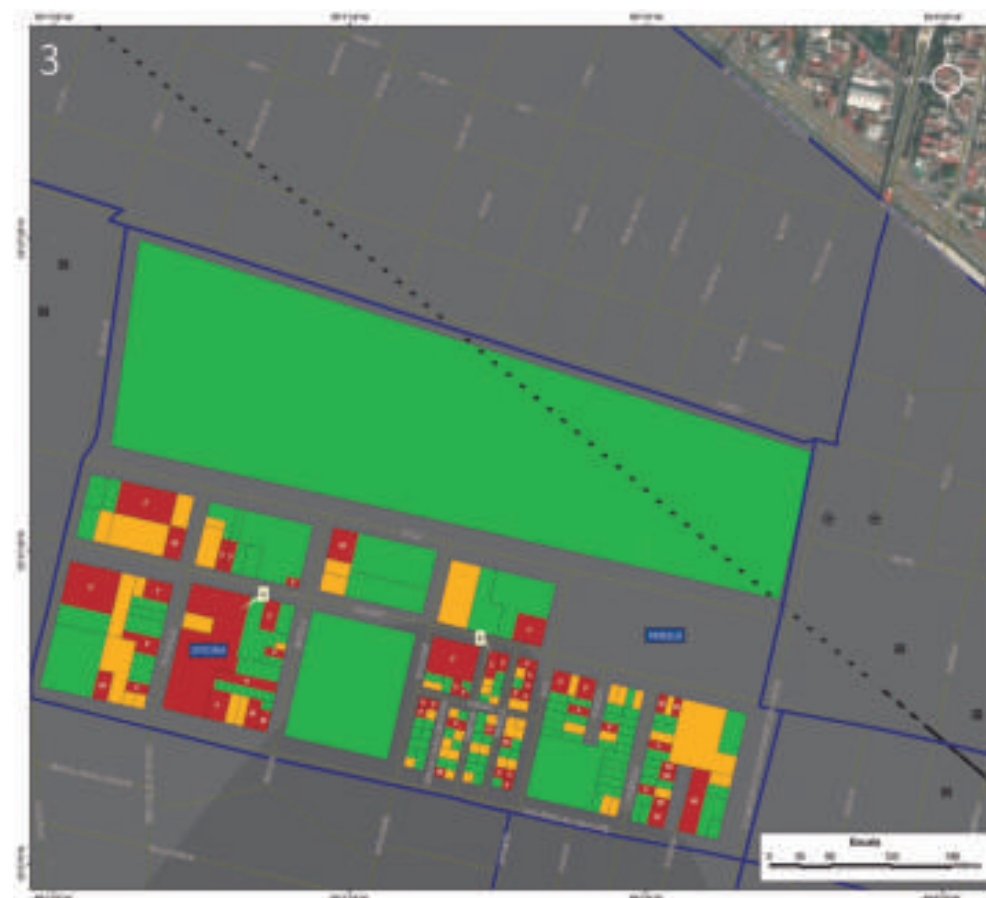
Figura 5.15. Imagen de la colonia Popular Rastro.

Al recorrer la colonia Popular Rastro se observaron viviendas con diversos grados de daño (Figura 5.15) asociado al hundimiento regional acumulado que va de 9 a 10 m, estos datos se obtuvieron del monitoreo realizado del año 1862 al 2005 (Geoinformática, 2008).

Nota: el número de la parte superior izquierda hace referencia a la ubicación de la colonia en el Mapa XVIII. En color rojo se observa la vulnerabilidad física alta (grado de daño  $\geq 3$ ), en color amarillo los lotes vulnerables (grado de daño 2) y en color verde la vulnerabilidad física baja (grado de daño 1). Los números ubicados dentro de los lotes corresponden a la vulnerabilidad social (Habitacional/Unifamiliar), las etiquetas azules y letras indican el uso de suelo de los inmuebles (Mixto [M], Plurifamiliar [P], Comercio [C]). Las etiquetas blancas hacen referencia a las fotografías que ilustran la vulnerabilidad de dichos lotes y los tonos grises corresponden al hundimiento regional acumulado, las líneas azul marino son los límites de las colonias, la línea negra discontinua representa una falla inferida y los octágonos negros son puntos de antecedentes.

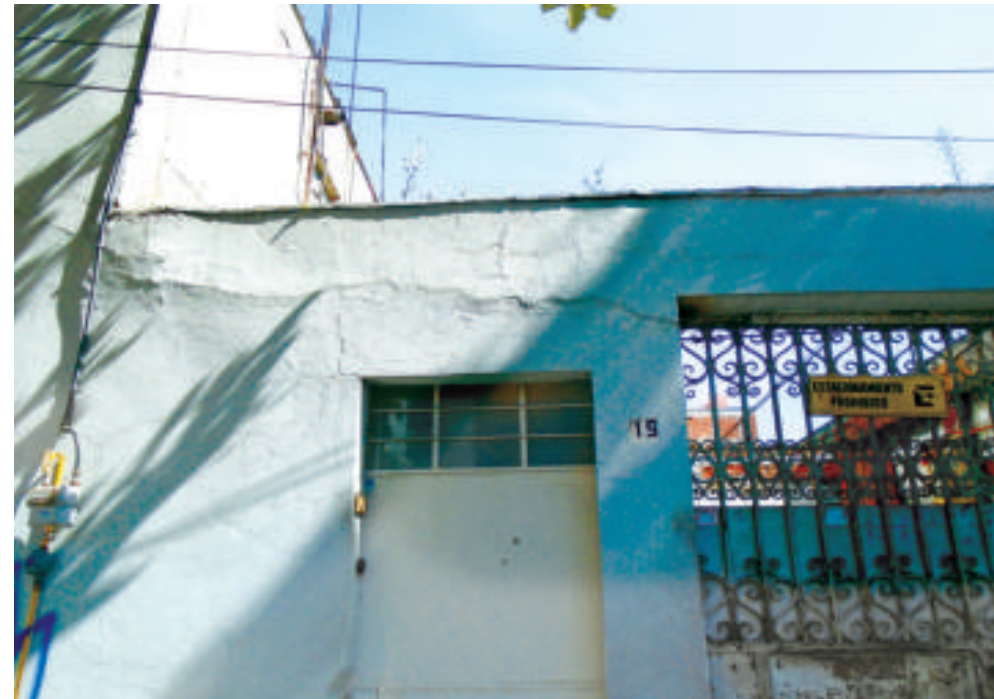
Los inmuebles con vulnerabilidad física alta en la zona y grado de daño  $\geq 3$  (EMS, 1998) son 7 comercios, 1 oficina, 19 plurifamiliar, 14 lotes mixtos y 11 unifamiliar (Figura 5.16). En los inmuebles de la zona se observaron principalmente fracturas en sus muros (Figura 5.17 y 5.18).

Figura 5.17. Fotografía A de la colonia Popular Rastro. Inmueble con fracturas en la parte superior de la construcción (19.4518° N, 99.1207° W. Calle: Aluminio).

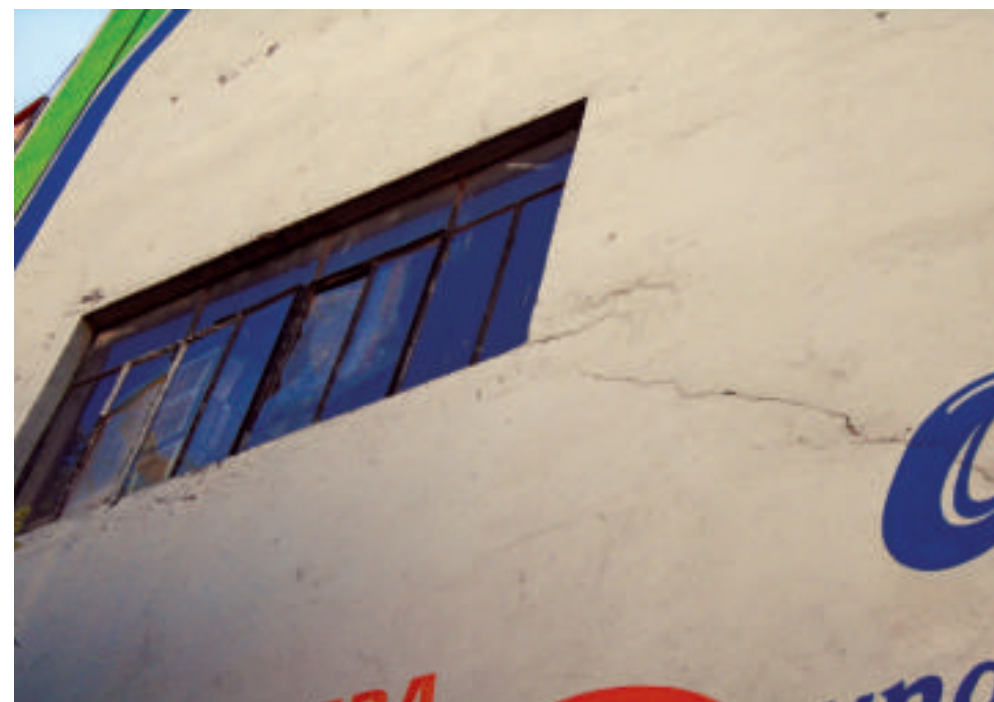
Figura 5.18. Fotografías B de la colonia Popular Rastro. Inmueble con fracturas en la parte inferior de la ventana (19.4517° N, 99.1181° W. Calle: Aluminio).

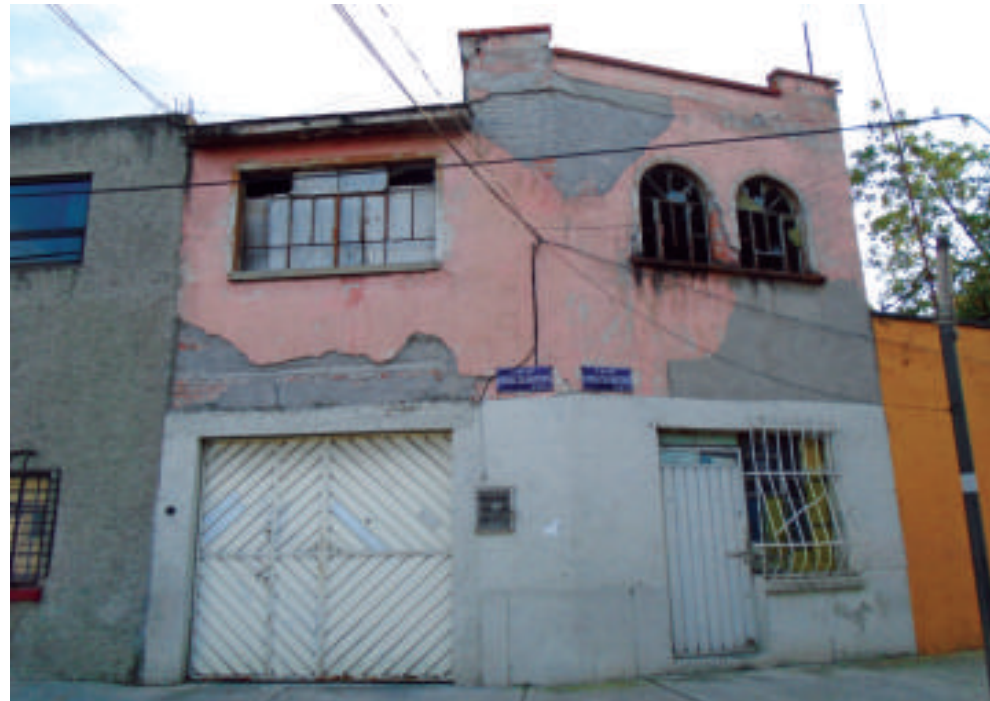
Figura 5.21. Fotografía A de la colonia Emilio Carranza. Vivienda de mampostería semiconfinada que presenta daños en su acabado, fracturas horizontales en la parte superior y desprendimiento de material (19.4504° N, 99.1201° W. Calle: Central de Talabarteros).

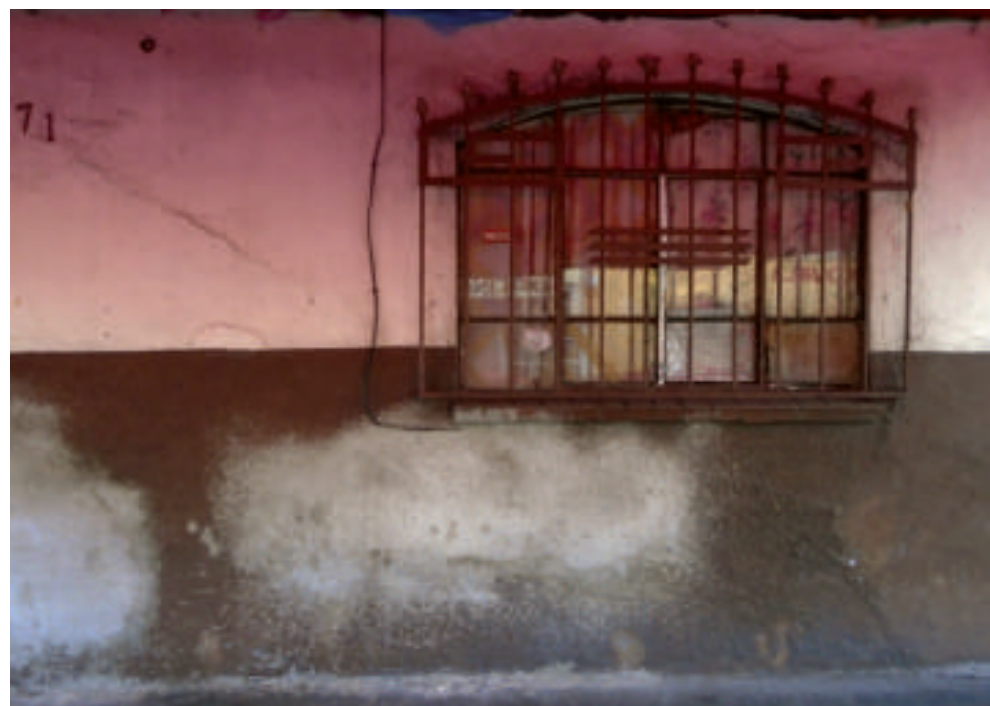
Figura 5.22. Fotografía B de la colonia Emilio Carranza. Vivienda de mampostería con fracturas diagonales y verticales en la parte inferior de la edificación. Se puede visualizar una fractura horizontal en la parte superior que cruza toda la fachada exterior de la vivienda (19.4489° N, 99.1215° W. Calle: Plomeros).

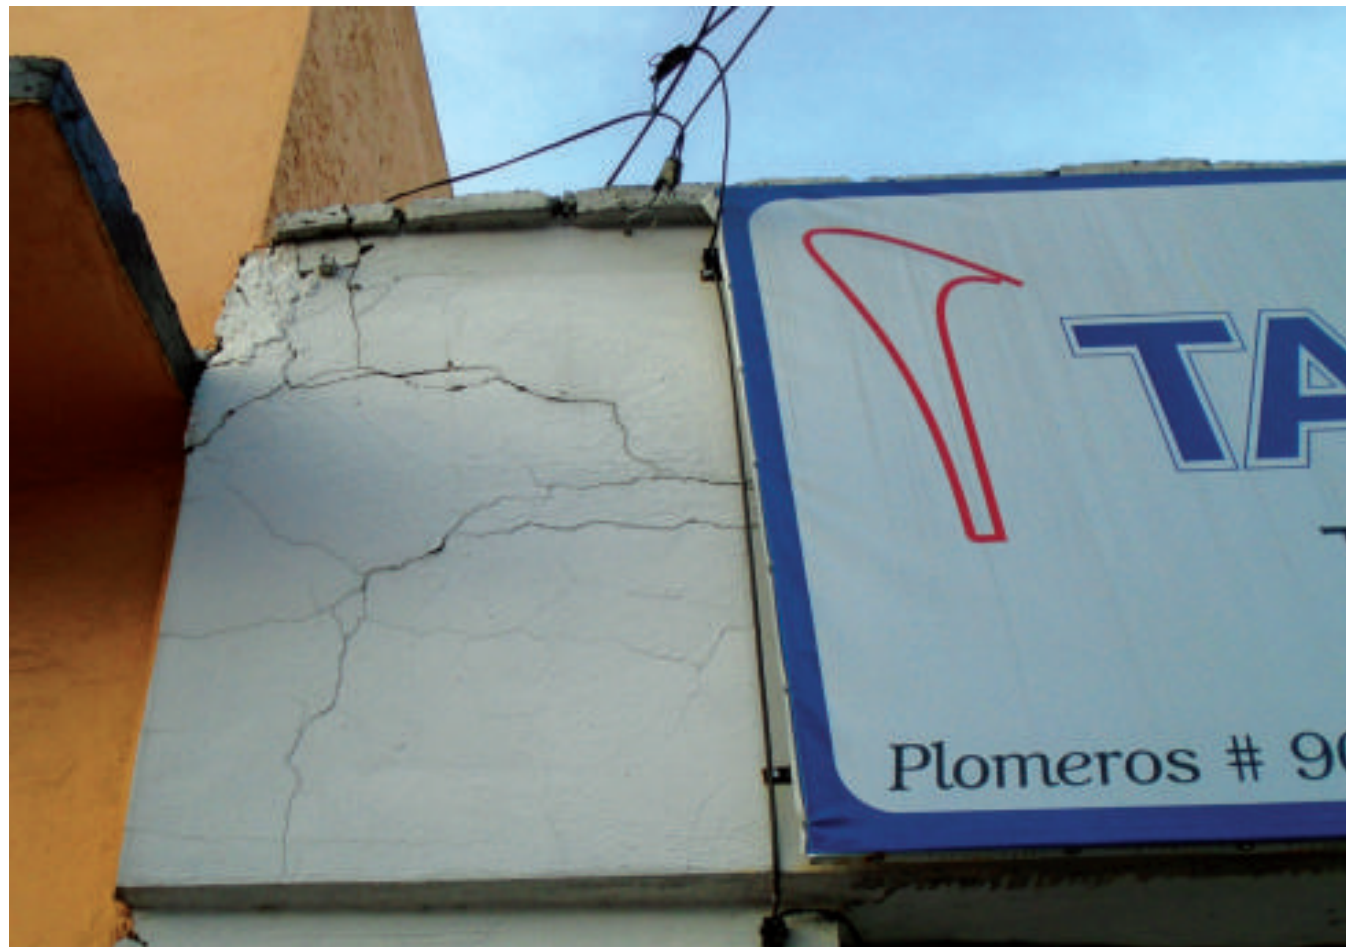
Figura 5.23. Fotografía C de la colonia Emilio Carranza.

La vivienda presenta fracturas en forma diagonal y horizontal en el pretil debido a que no hay la separación adecuada en la junta constructiva y presenta roce de elementos (19.4491° N, 99.1206° W. Calle: Plomeros).

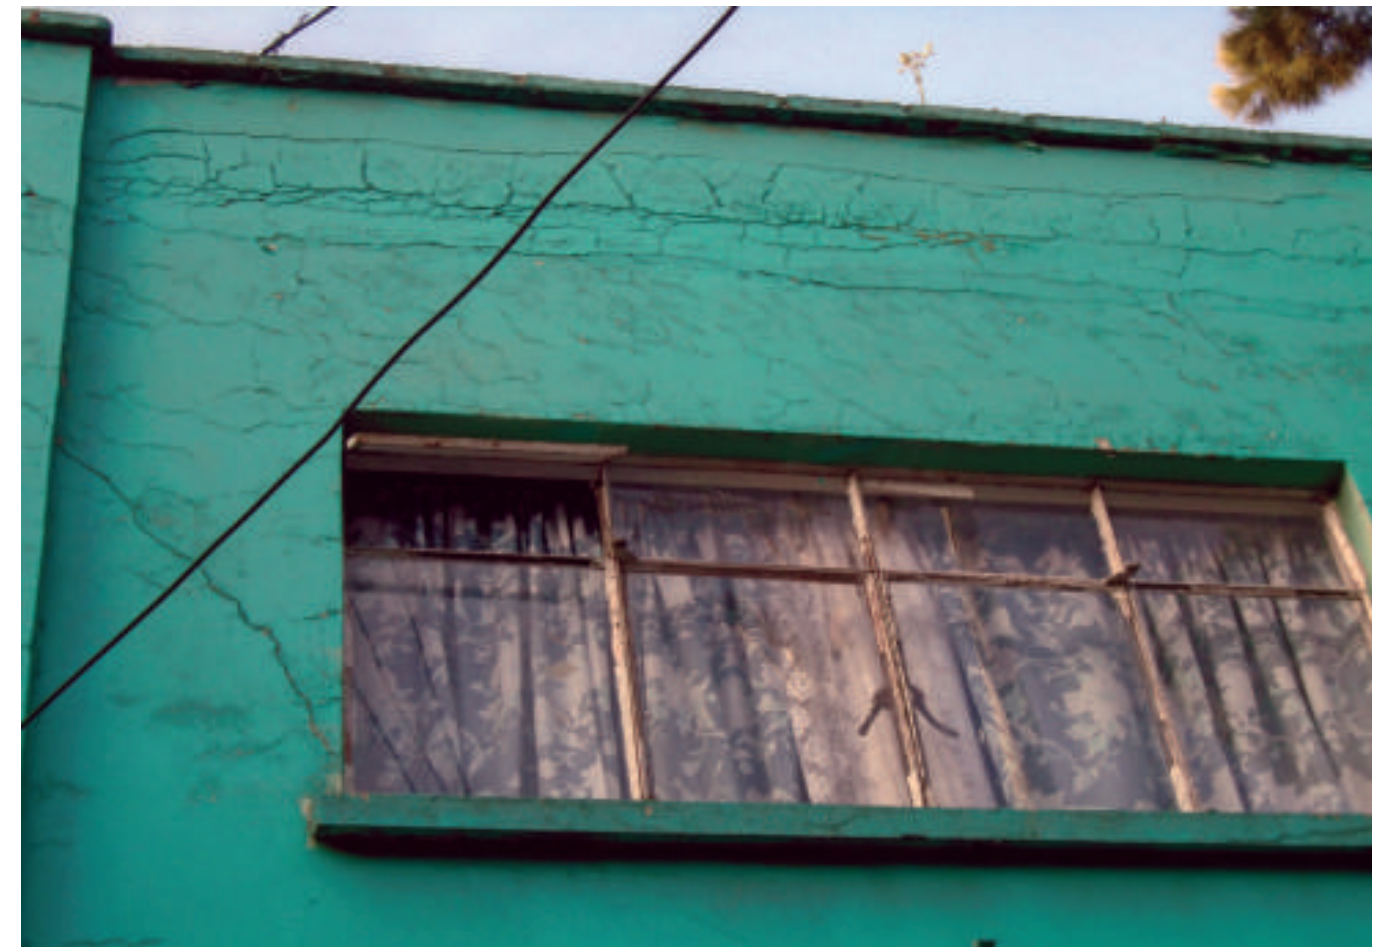
Figura 5.24. Fotografía D de la colonia Emilio Carranza.

La vivienda es de mampostería semiconfinada, presenta fracturas de forma diagonal y horizontal en la parte superior de la edificación (19.4489° N, 99.1199° W. Calle: Plomeros).

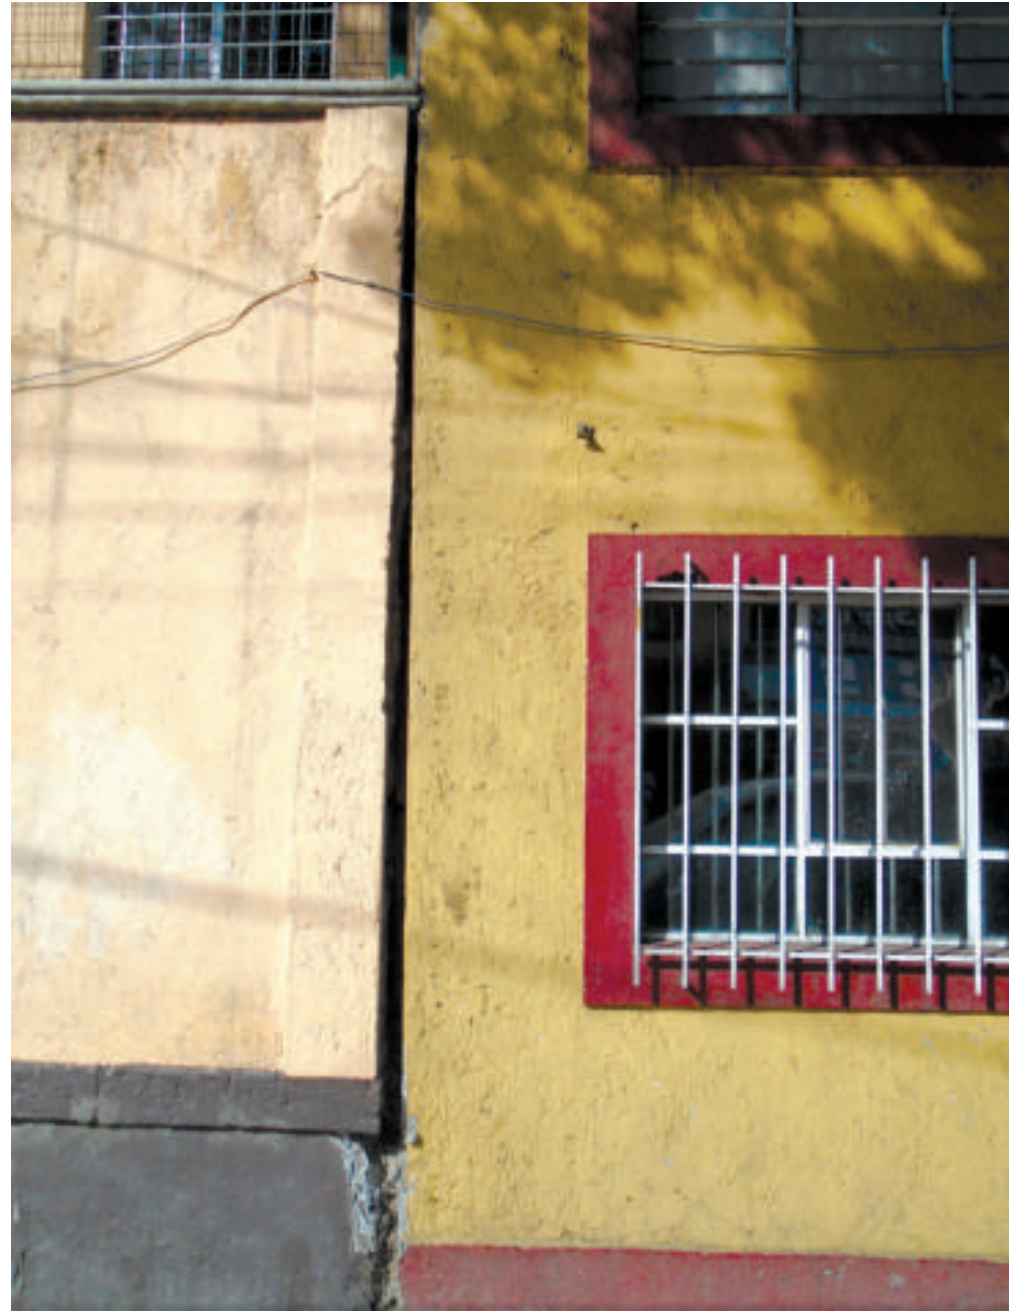
*Figura 5.28. Fotografía B de la colonia Morelos.*

*Vivienda de mampostería que presenta una inclinación lateral, se observa desgaste en la vivienda contigua (19.4353° N, 99.1214° W. Calle: San Antonio Tomatlán).*

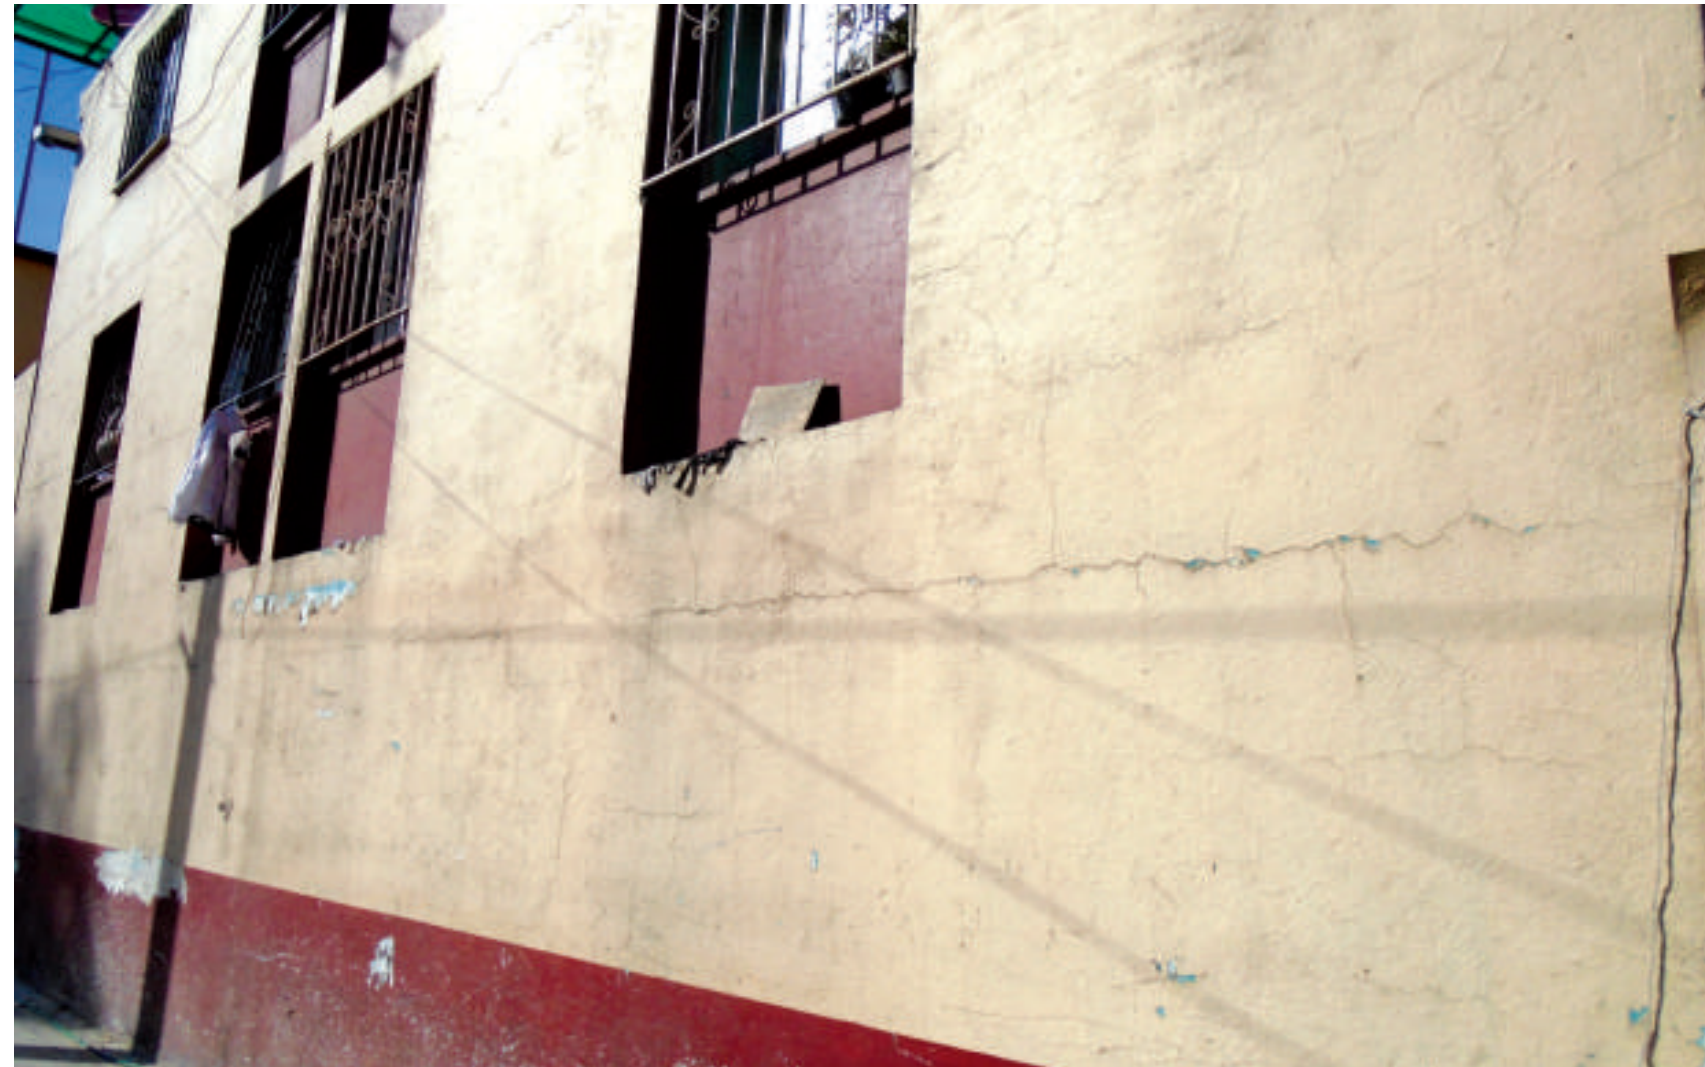
*Figura 5.29. Fotografía C de la colonia Morelos.*

*Vivienda que presenta fracturas en forma diagonal y horizontal (19.4353° N, 99.1820° W. Calle: San Antonio Tomatlán).*

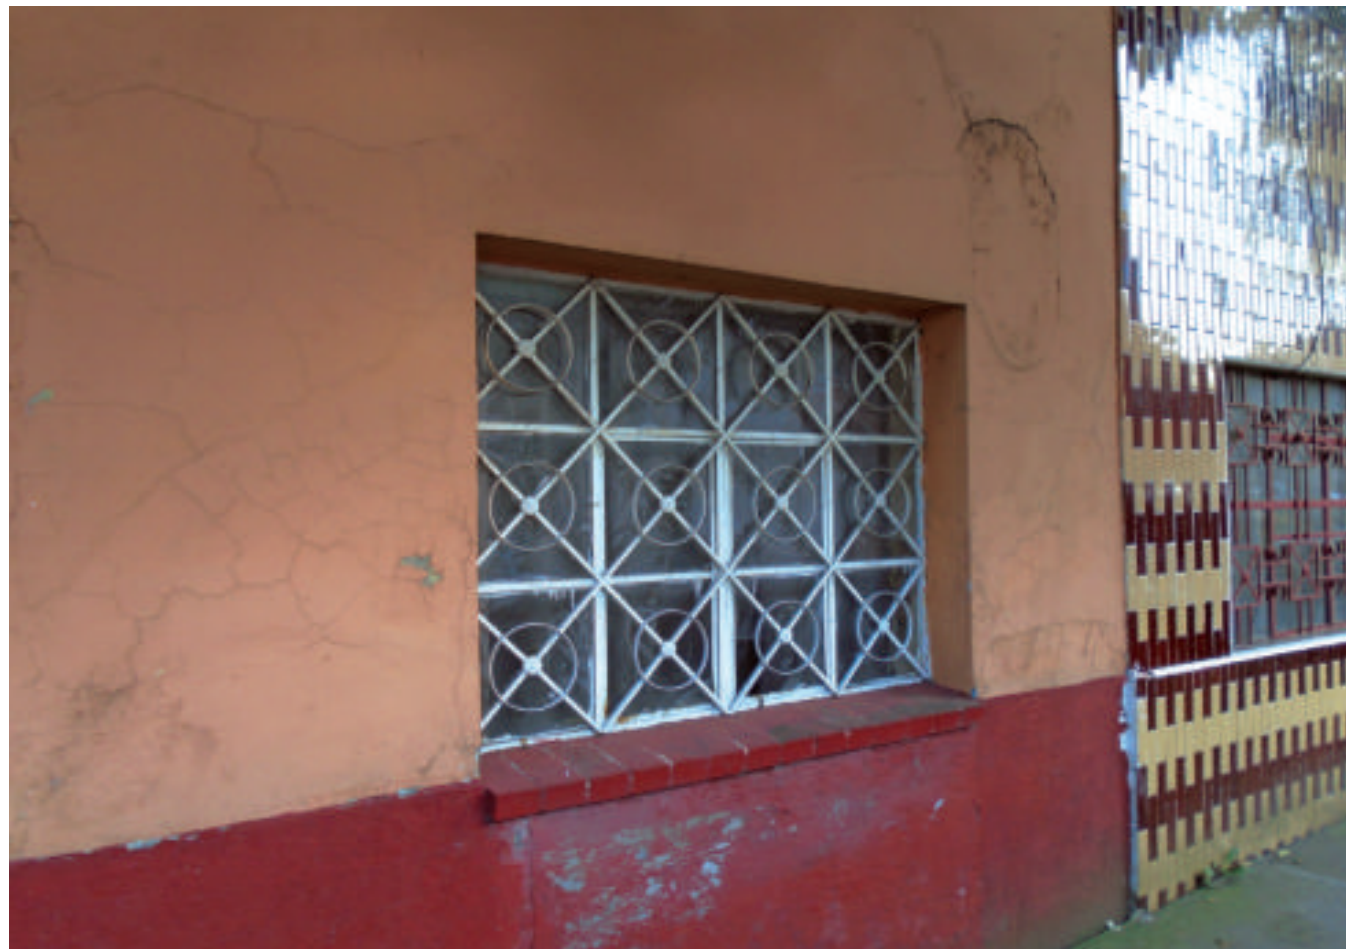
*Figura 5.33. Fotografía B de la colonia Janitzio.*

*Vivienda que presenta fracturas diagonales en el muro, que parten desde la ventana y fracturas horizontales en la parte superior de la vivienda (19.4476° N, 99.1181° W. Calle: Sahuayo).*

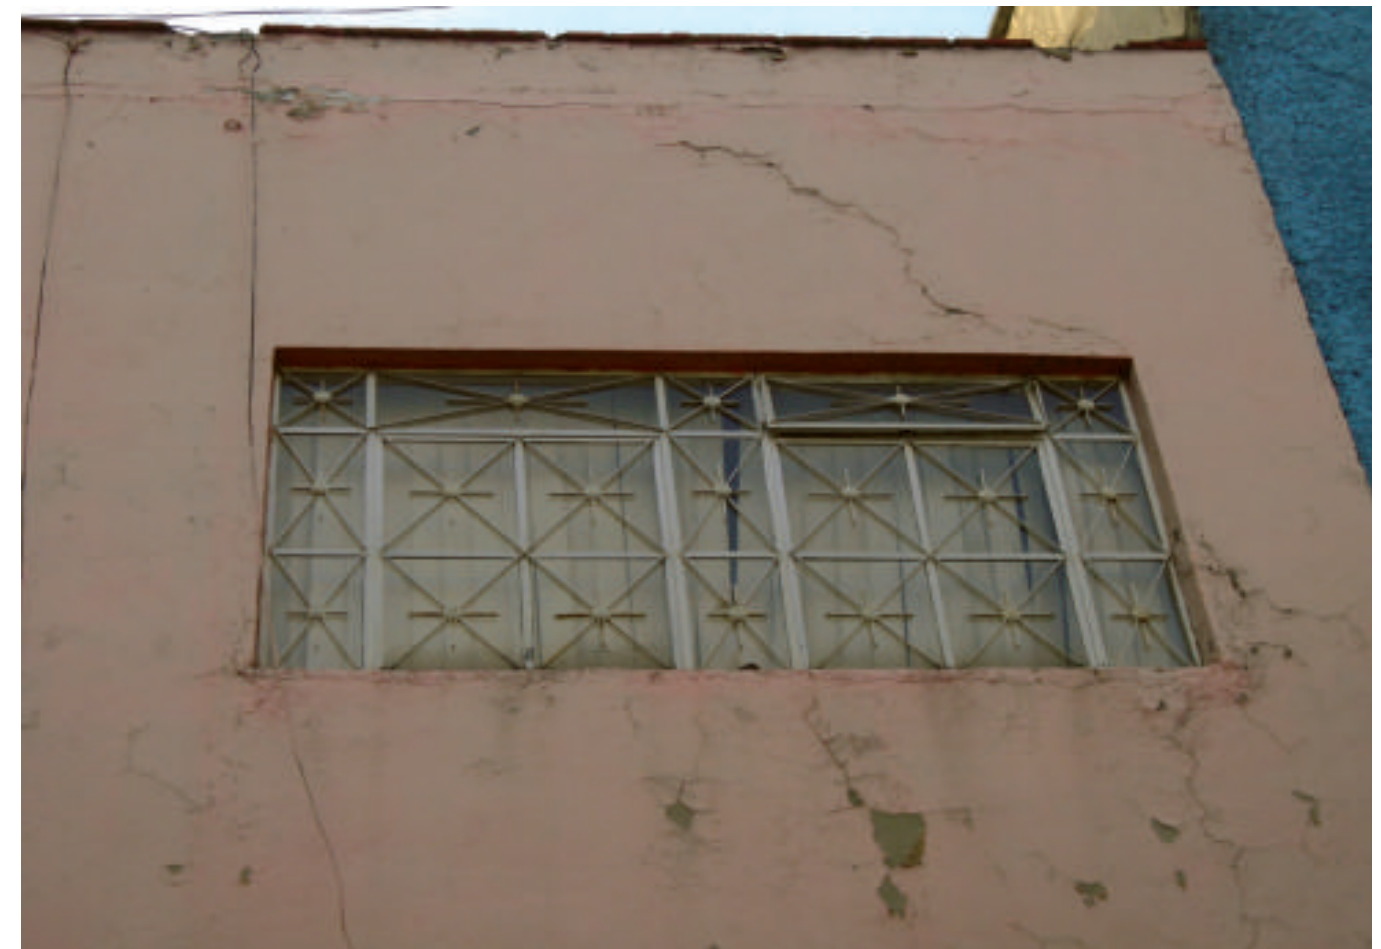
*Figura 5.34 Fotografía C de la colonia Janitzio.*

*Vivienda semiconfinada que presenta una fractura horizontal en la parte superior y fracturas diagonales que parten desde la ventana (19.4476° N, 99.1181° W. Calle: Sahuayo).*

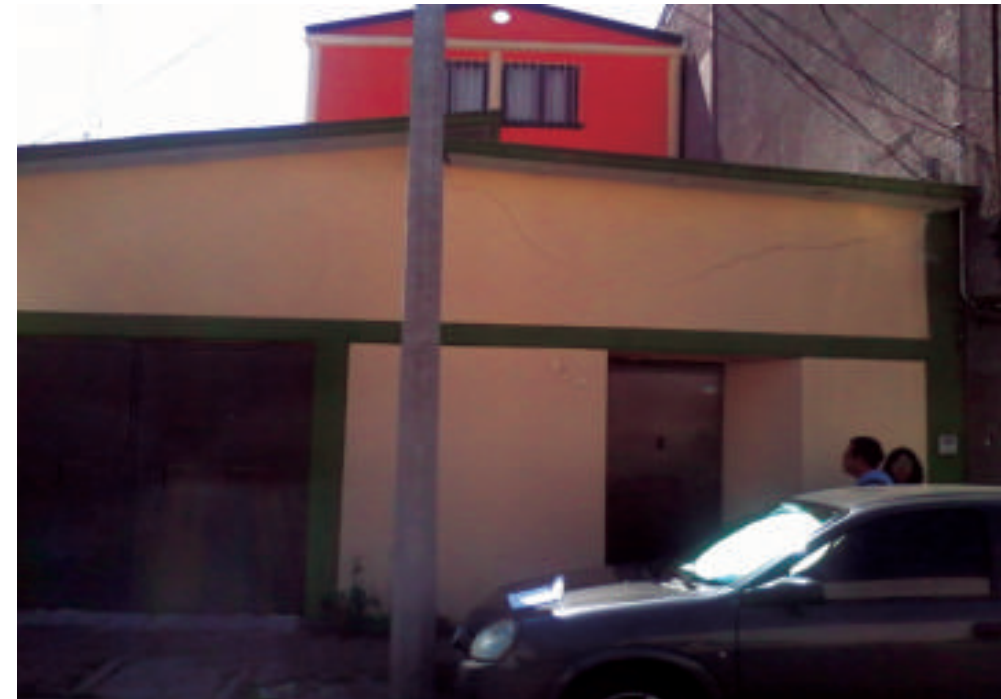
En la Figura 5.37 se observa un inmueble con fracturas en la parte superior de la fachada así como también en el muro a un costado de la entrada principal. Otra de las construcciones dañadas corresponde a una industria en la que se distingue una fractura de forma horizontal (Figura 5.38).

Figura 5.37. Fotografía A de la colonia Felipe Ángeles. Inmueble con fracturas diagonales en la parte superior de la fachada (19.4534° N, 99.1128° W. Calle: Cieneguillas).

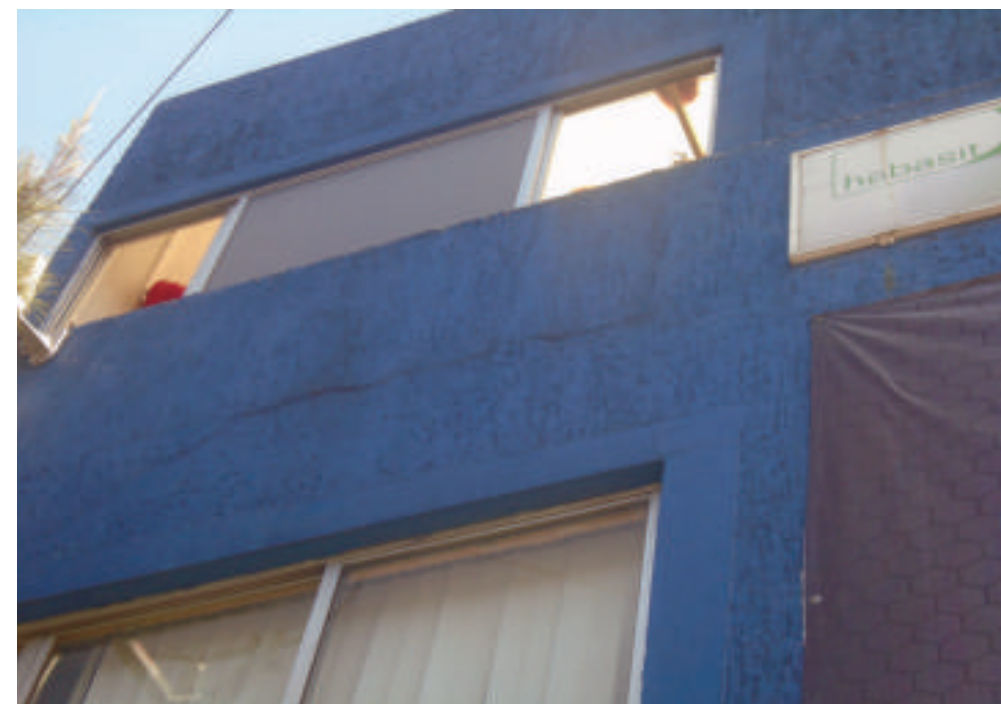
Figura 5.38. Fotografía B de la colonia Felipe Ángeles. Inmueble con una fractura de forma horizontal en la parte intermedia de la construcción (19.4531° N, 99.1118° W. Calle: Aviadero).

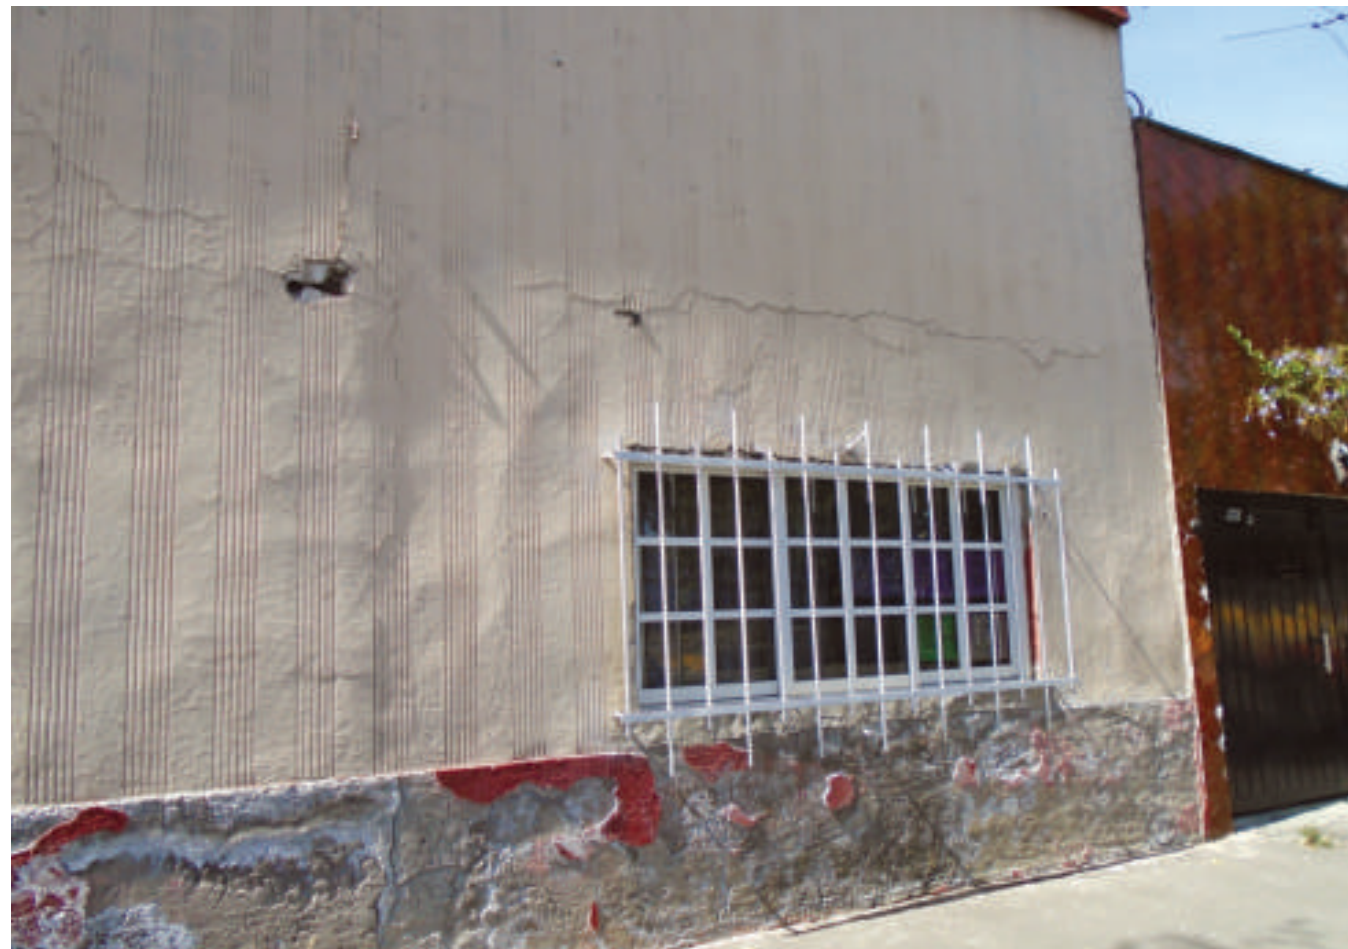
*Figura 5.42. Fotografía B de la colonia 2.º Tramo 20 de Noviembre.  
Inmueble con desprendimiento en los materiales que conforman la fachada exterior, así como fracturas horizontales, verticales y diagonales (19.4511° N, 99.1059° W. Calle: Grabados).*

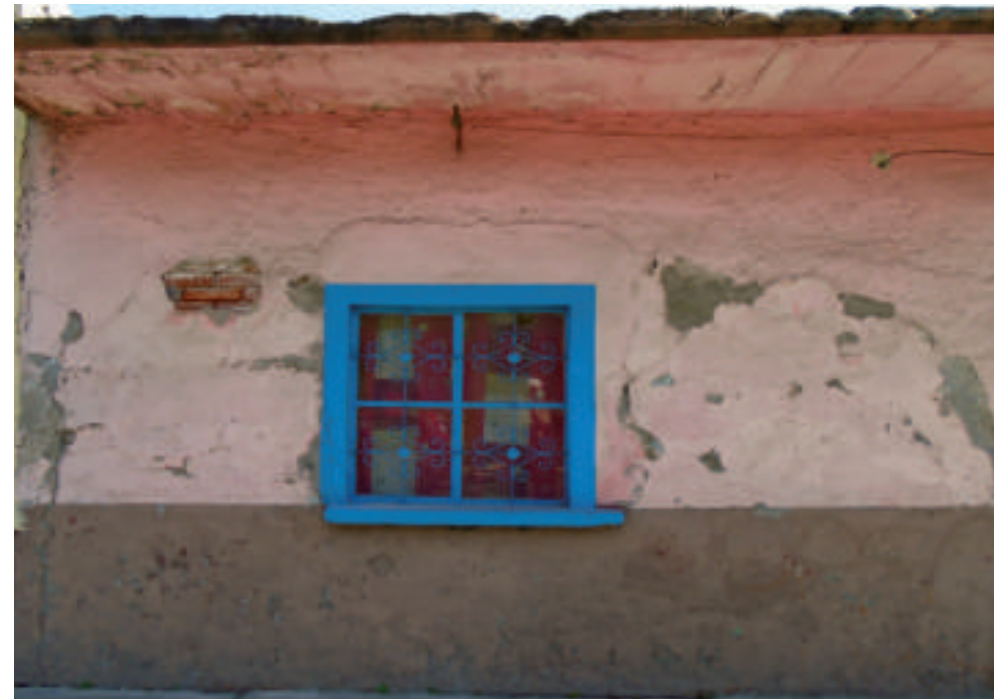
Figura 5.46. Fotografía A de la colonia 20 de Noviembre 5.º Tramo. Vivienda con su muro exterior deteriorado el cual se presenta diversas fracturas (19.4497° N, 99.1027° W. Calle: Cantería).

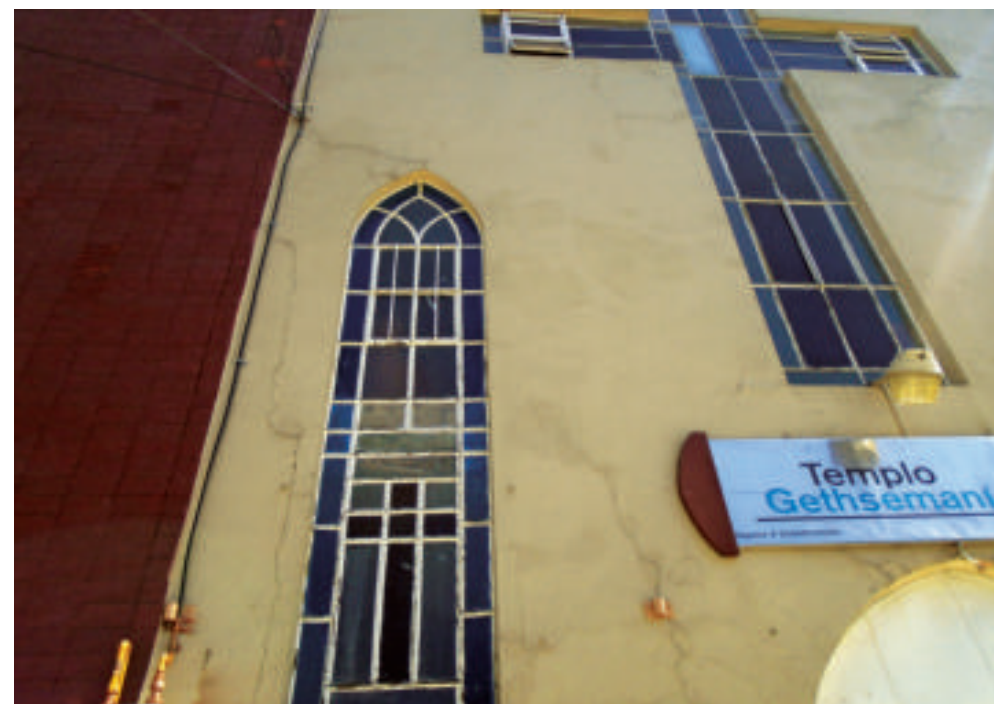
Figura 5.47. Fotografía B de la colonia 20 de Noviembre 5.º Tramo. Templo que presenta múltiples fracturas en su fachada, la mayoría de ellas de forma vertical ascendente (19.4501° N, 99.1040° W. Calle: Cerámica).
