# Atlas de Peligros y Riesgos de la Ciudad de México

Actualización de los Mapas de Riesgo

## Venustiano Carranza

Año: 2014

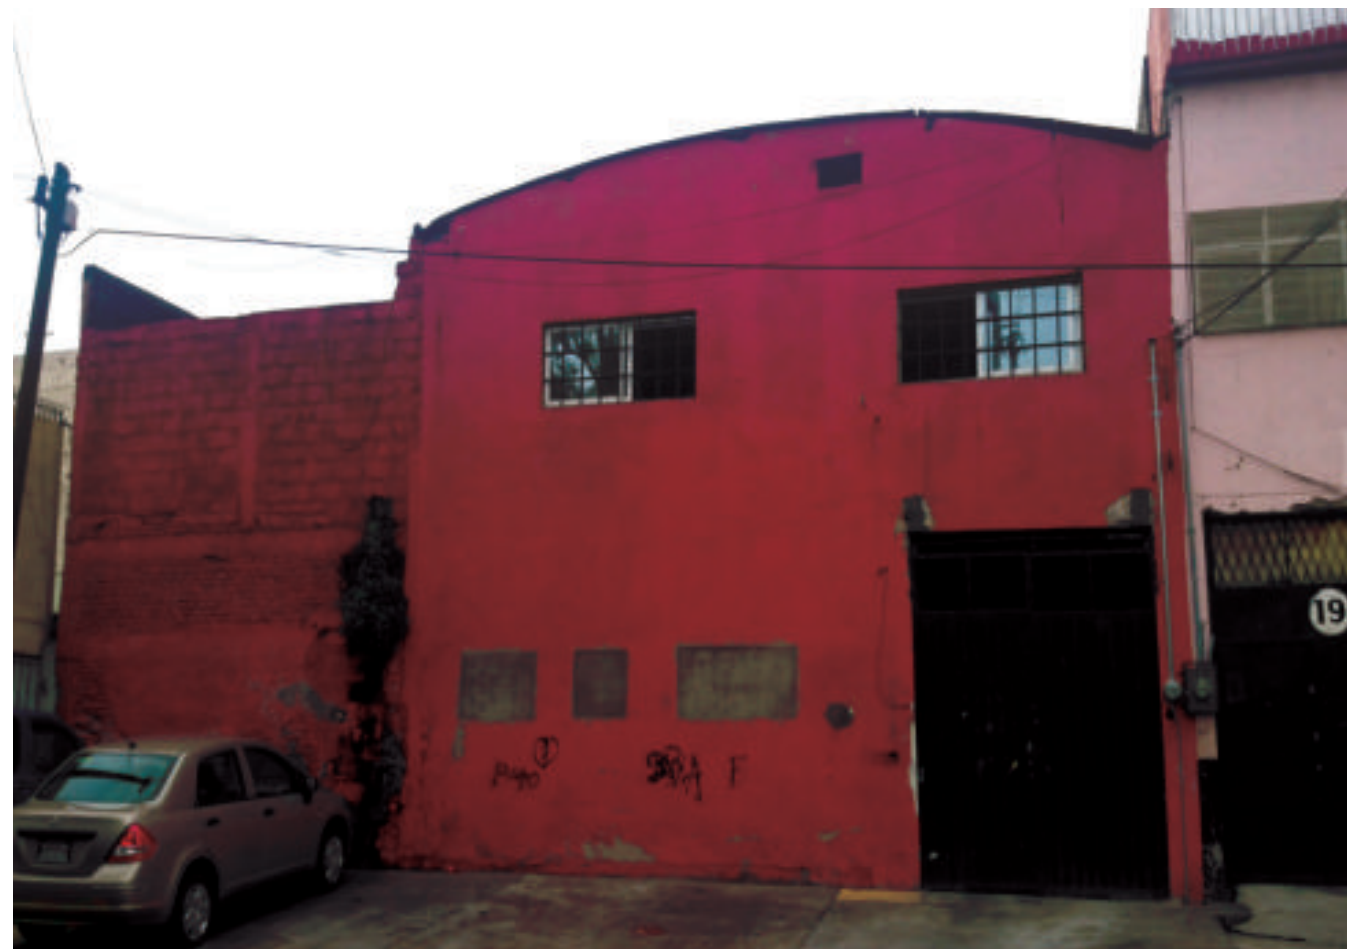
Se observó una vivienda y una bodega con múltiples fracturas (Figuras 5.50 y 5.51). En otro de los inmuebles de igual manera se notaron fracturas y daños en su acabado (Figura 5.52).

*Figura 5.51. Fotografía B de la colonia Ampliación Simón Bolívar. Bodega que presenta fracturas en forma diagonal y vertical en la parte superior, así como entre las ventanas debido a la falta de refuerzos (19.4484° N, 99.0999° W. Calle: Coronas).*

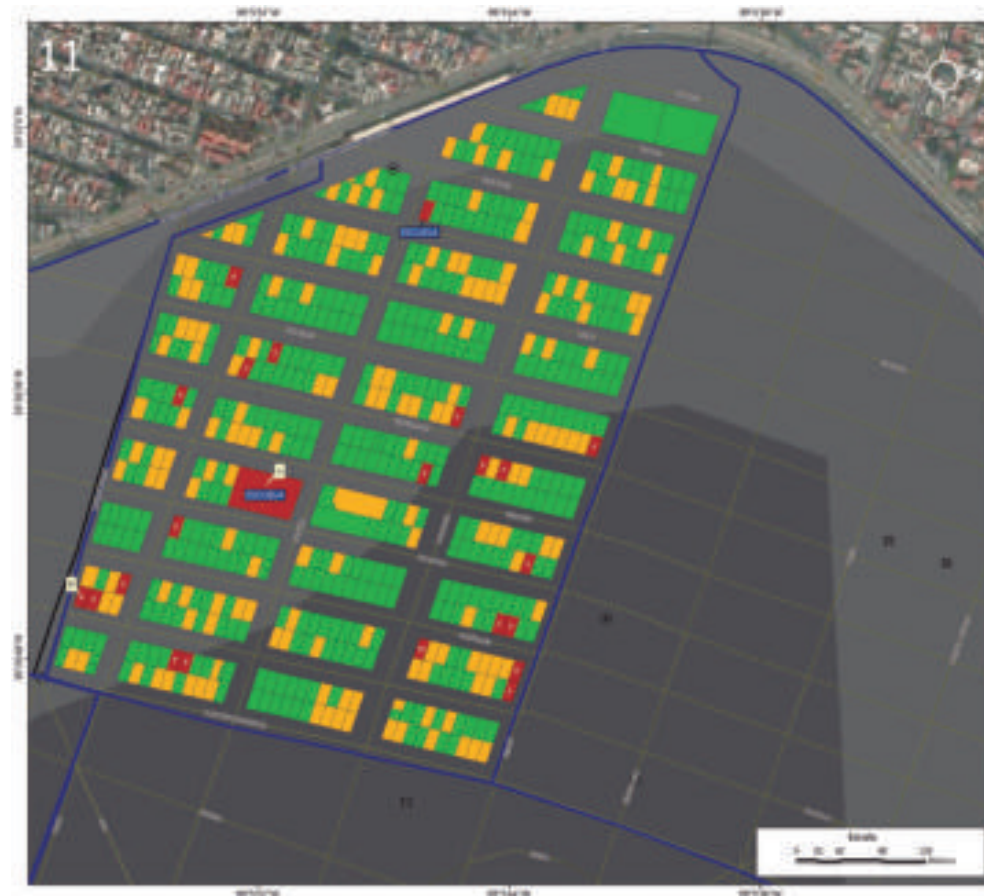
Figura 5.53. Imagen de la colonia Simón Bolívar.

En la colonia Simón Bolívar se identificaron diversas construcciones con diferentes grados de daños asociados al hundimiento regional, que ha sido monitoreado del año 1862 al 2005. Dicha colonia se sitúa sobre un hundimiento acumulado de 9 a 11 m (Figura 5.53; Geoinformática, 2008).

Se identificaron 176 lotes clasificados con grado de daño 2 (EMS, 1998) por lo que son considerados como vulnerables, éstos presentan los siguiente usos de suelo: 71 plurifamiliar, 8 lotes mixtos, 17 comercios y 80 unifamiliar.

Los lotes con grado de daño  $\geq 3$  (EMS, 1998) se consideraron con vulnerabilidad física alta y son 11 plurifamiliar, 8 unifamiliar, 1 comercio, 2 instituciones educativas y 1 lote mixto (Figura 5.54). Se observaron fracturas en una de las escuelas (Figura 5.55). En la Figura 5.56 se observa una vivienda de 2 niveles, el segundo nivel construido con material poco estable y distinto al nivel inferior que presenta fracturas y desprendimiento de material.

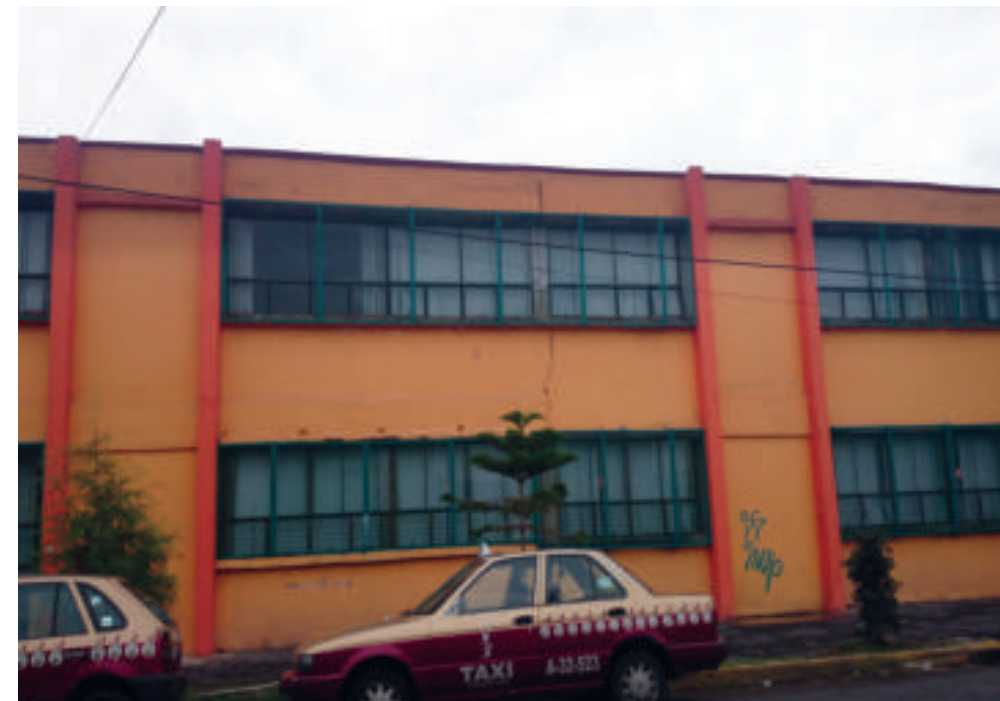
Figura 5.55. Fotografía A de la colonia Simón Bolívar. Muro de una de las escuelas de la zona que presenta fracturas verticales (19.4480° N, 99.0977° W. Calle: Cantón).

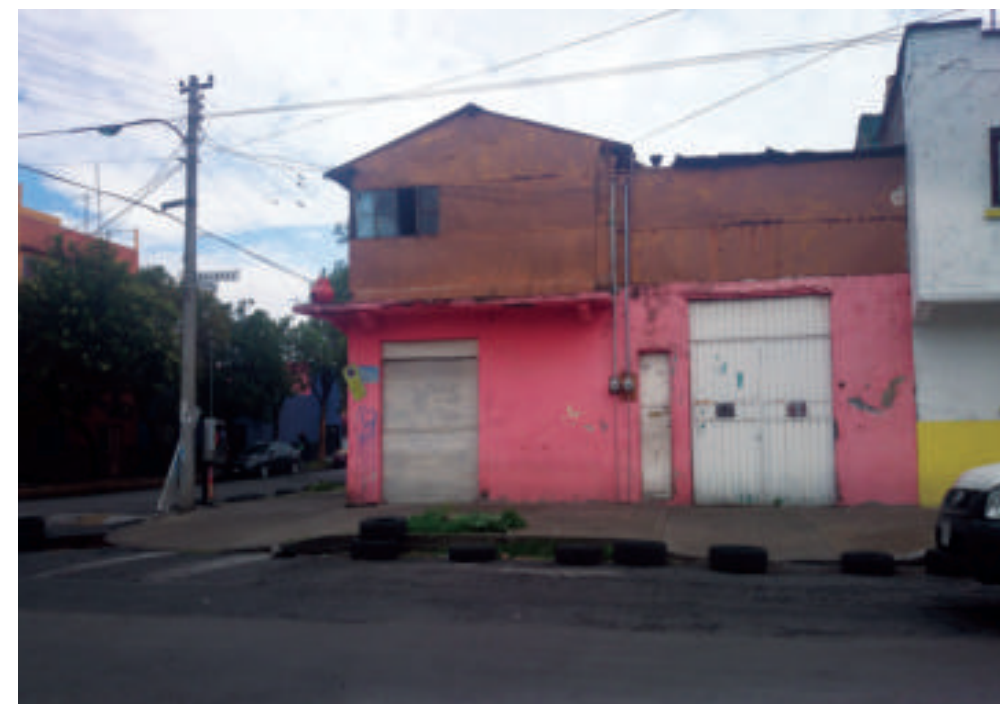
Figura 5.56. Fotografía B de la colonia Simón Bolívar. Inmueble de dos niveles en el que se observan fracturas y desprendimiento de material (19.4471° N, 99.0992° W. Calle: Carlos Marx).

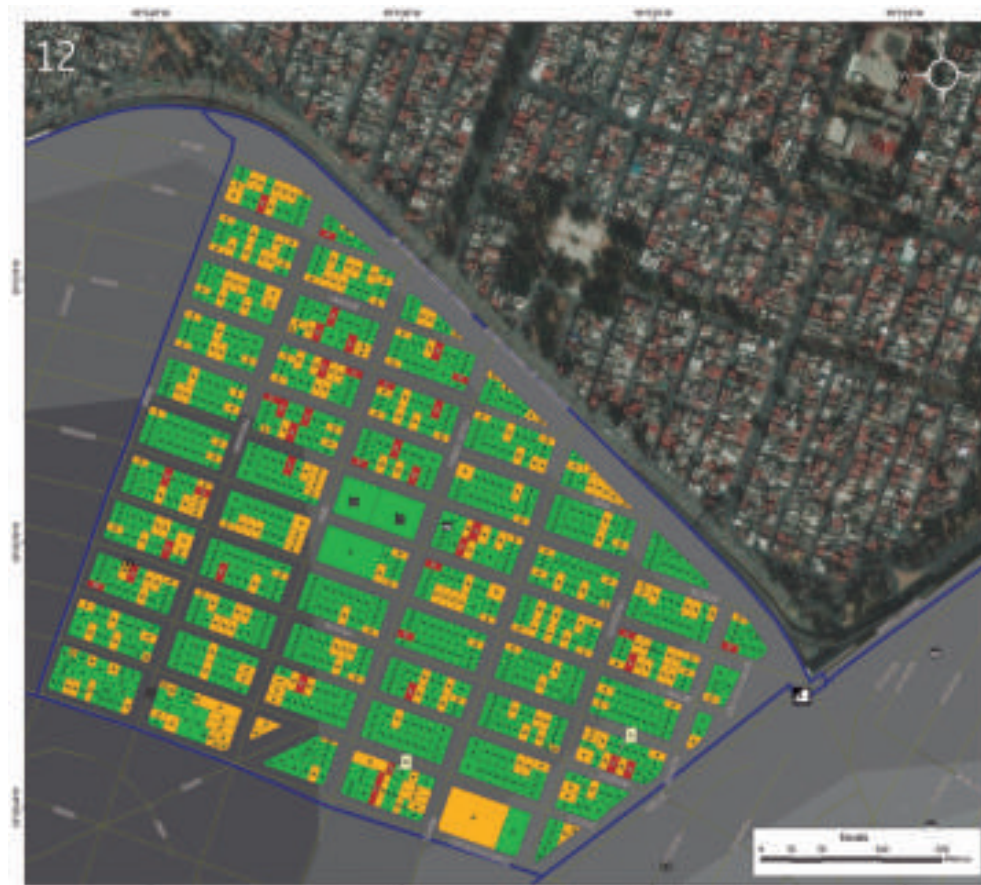
Figura 5.57. Imagen de la colonia Aquiles Serdán.

La colonia Aquiles Serdán se sitúa sobre el hundimiento regional acumulado de 9 a 11 m (Geoinformática, 2008). Se identificaron y tipificaron 321 inmuebles afectados por fracturamiento y sus respectivos usos de suelo (Figura 5.57).

Los inmuebles vulnerables suman 283 construcciones afectadas por fracturamiento con grado de daño 2 (EMS, 1998), de los cuales sólo se recopilaron 24 comercios, 25 lotes mixtos, 113 habitacional plurifamiliar y 121 habitacional unifamiliar.

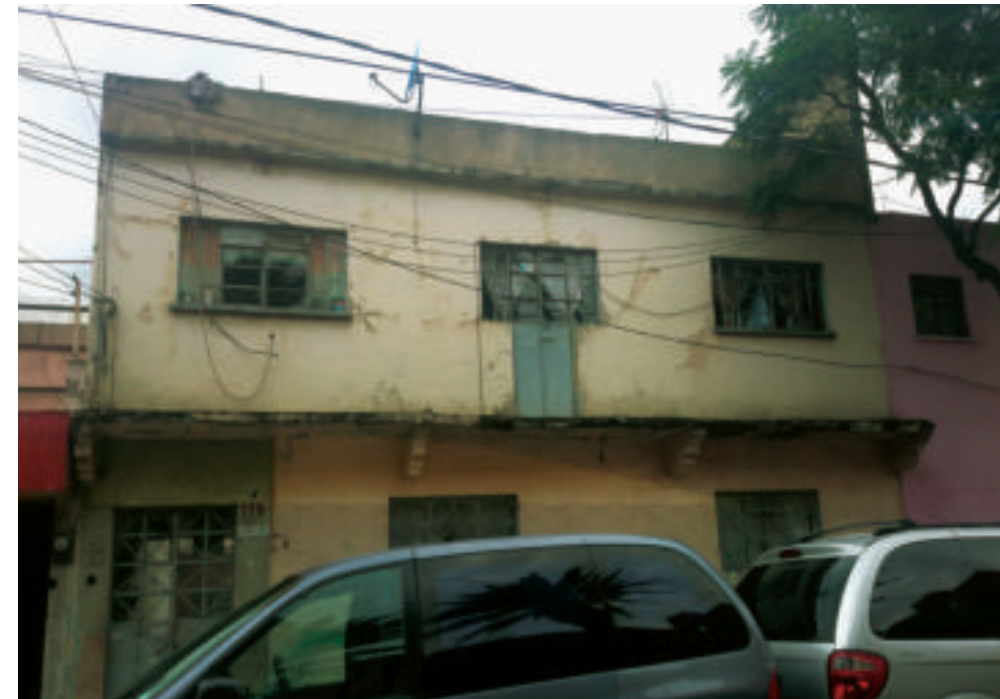
Mediante la información recopilada se contabilizaron 38 lotes con vulnerabilidad física alta con grado de daño  $\geq 3$  (EMS, 98). Los resultados agrupados conforme a cada uso de suelo se muestran a continuación: 1 mixto, 2 comercios, 14 habitacional unifamiliar y 21 habitacional plurifamiliar, de los usos de suelo restantes no se obtuvieron datos debido a que presentan una población flotante. Con los datos derivados del INV (2010) y del DENU (2010), se obtuvo información de la vulnerabilidad social correspondiente a los lotes con grado de daño  $\geq 3$  en donde se localizaron 10 personas en los comercios y 52 personas en habitacional unifamiliar (Figura 5.58). Se observaron viviendas con múltiples fracturas y desprendimiento de material (Figuras 5.59 y 5.60).

Figura 5.59. Fotografía A de la colonia Aquiles Serdán. Vivienda semiconfinada en la que se observan fracturas en forma horizontal y vertical, además de daños y desprendimiento de material (19.444° N, 99.0893° W. Calle: Bolívars).

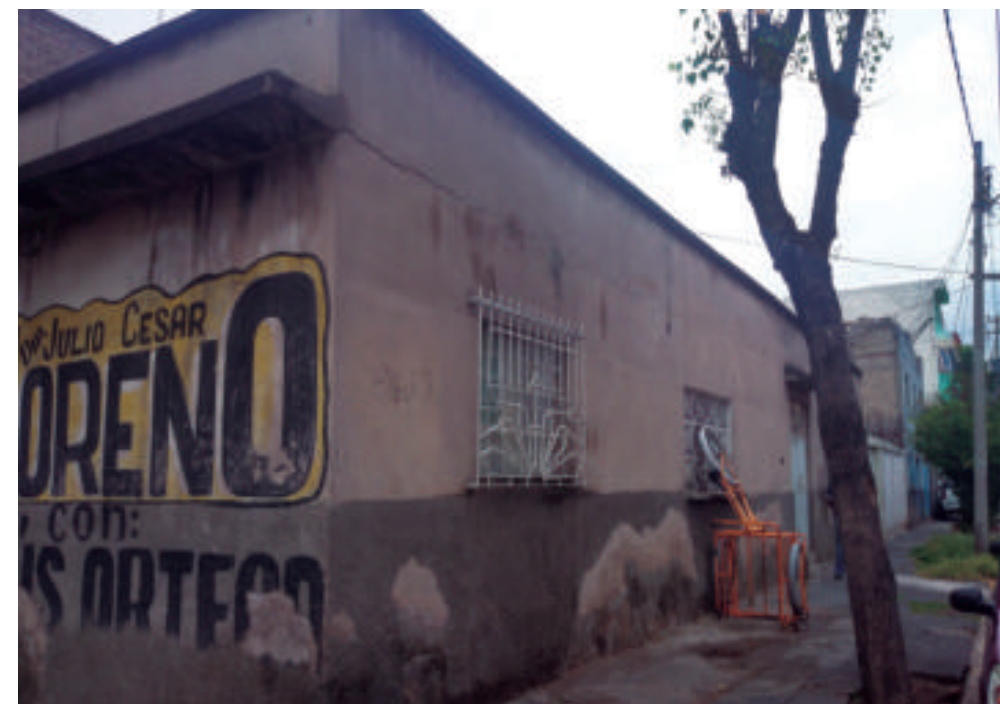
Figura 5.60. Fotografía B de la colonia Aquiles Serdán. Vivienda con fracturas horizontales en la parte superior (19.4448° N, 99.0917° W. Calle: Balboas).

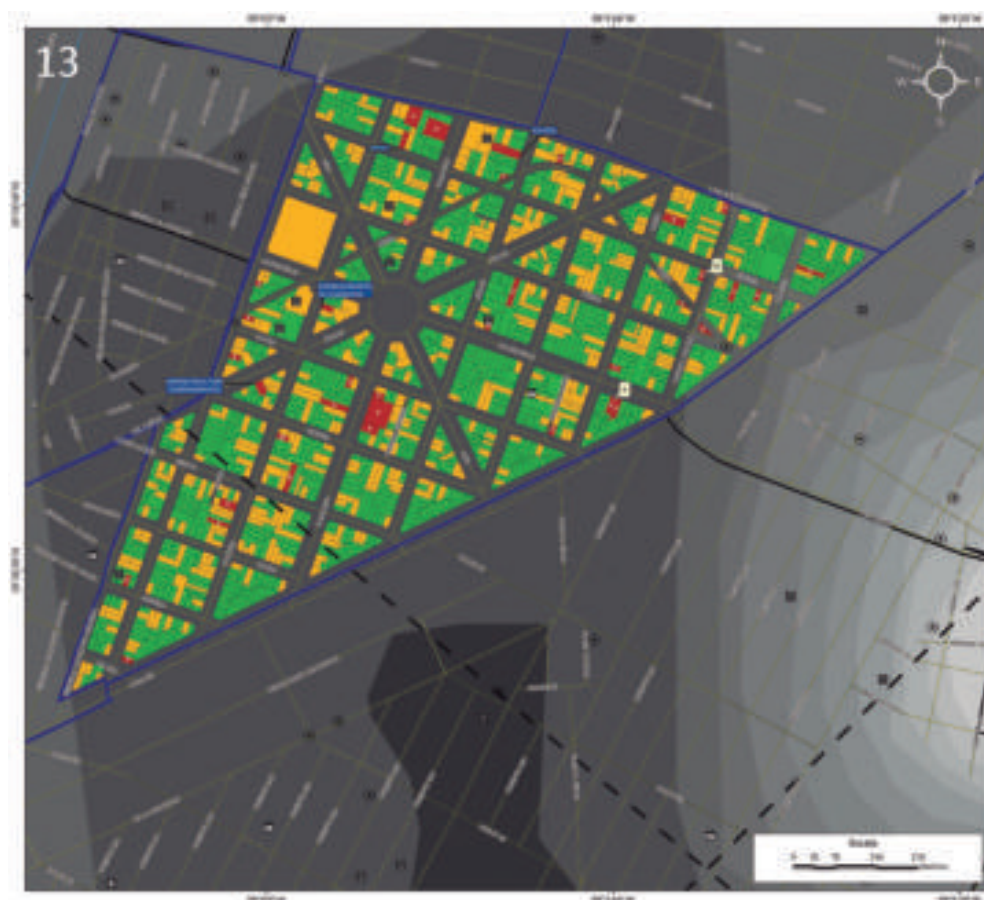
Figura 5.61. Imagen de la colonia Romero Rubio.

En la colonia Romero Rubio se observaron diversas viviendas con diferentes grados de daño asociadas al hundimiento regional que va de 9 a 11 m (Figura 5.61; Geoinformática, 2008)

Los lotes vulnerables con grado de daño 2 (EMS, 1998) son 415 en total, de los cuales hay 4 bodegas, 12 comercios, 5 instituciones de educación, 3 establecimientos de alimentos, 1 industria, 1 estacionamiento, 1 mercado, 40 lotes mixtos, 133 habitacional plurifamiliar y 215 habitacional unifamiliar.

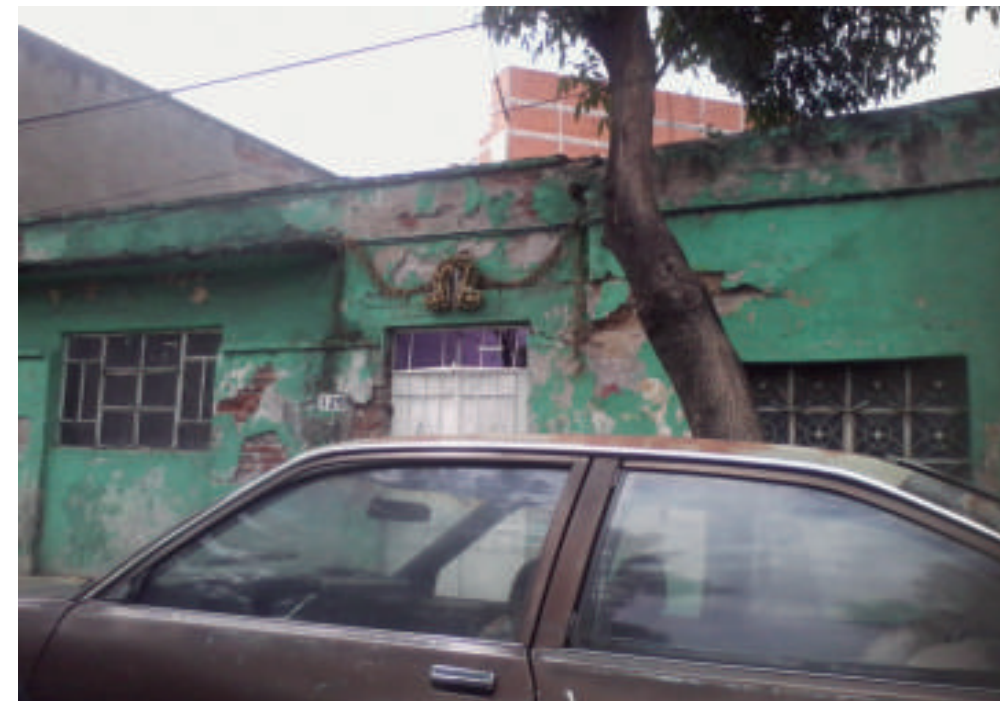
Las construcciones identificadas con vulnerabilidad física alta con un grado de daño  $\geq 3$  (EMS, 1998) es de 37 lotes, en los que 16 son habitacional plurifamiliar, 14 habitacional unifamiliar, 1 bodega, 1 religioso, 1 establecimiento de alimentos, 1 oficina y 3 lotes mixtos (Figura 5.62). Una de las viviendas presenta abundante desprendimiento de material y fracturas en el muro de acceso a la vivienda (Figura 5.63), otro de los inmuebles presenta fracturas principalmente en la parte superior de la construcción (Figura 5.64).

Figura 5.63. Fotografía A de la colonia Romero Rubio. Vivienda con fracturas a lo largo del muro del acceso principal, así como desprendimiento de material de construcción (19.4414° N, 99.0944° W. Calle: Marruecos).

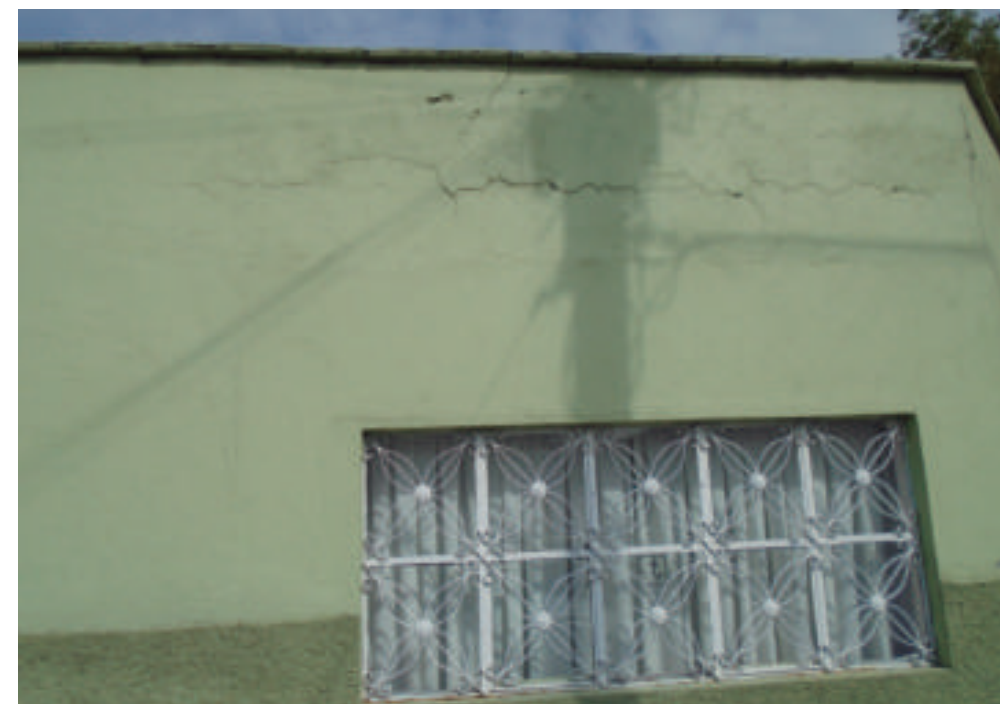
Figura 5.64. Fotografía B de la colonia Romero Rubio. Inmueble con fracturas en la parte superior de la construcción (19.4433° N, 99.0930° W. Calle: Siberia).

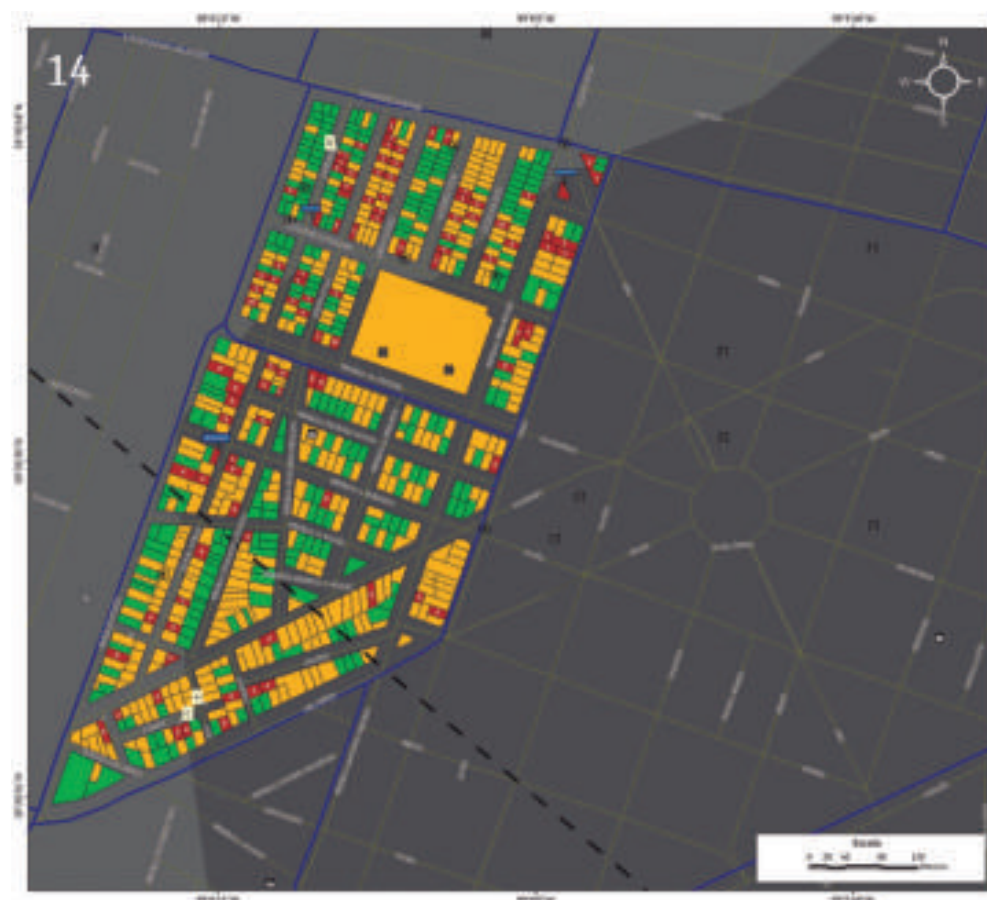
Figura 5.65. Imagen de las colonias Damián Carmona y 1.º de Mayo.

Las colonias Damián Carmona y 1.º de Mayo se encuentran localizadas sobre una zona de hundimiento regional acumulado de 10 y 11 m (Figura 5.65; Geoinformática, 2008).

Se identificaron 366 lotes clasificados con grado de daño 2 (EMS, 1998), correspondientes a lotes vulnerables, con los siguiente usos de suelo: 99 habitacional plurifamiliar, 237 habitacional unifamiliar, 16 mixto, 11 comercios, 2 bodegas y 1 iglesia.

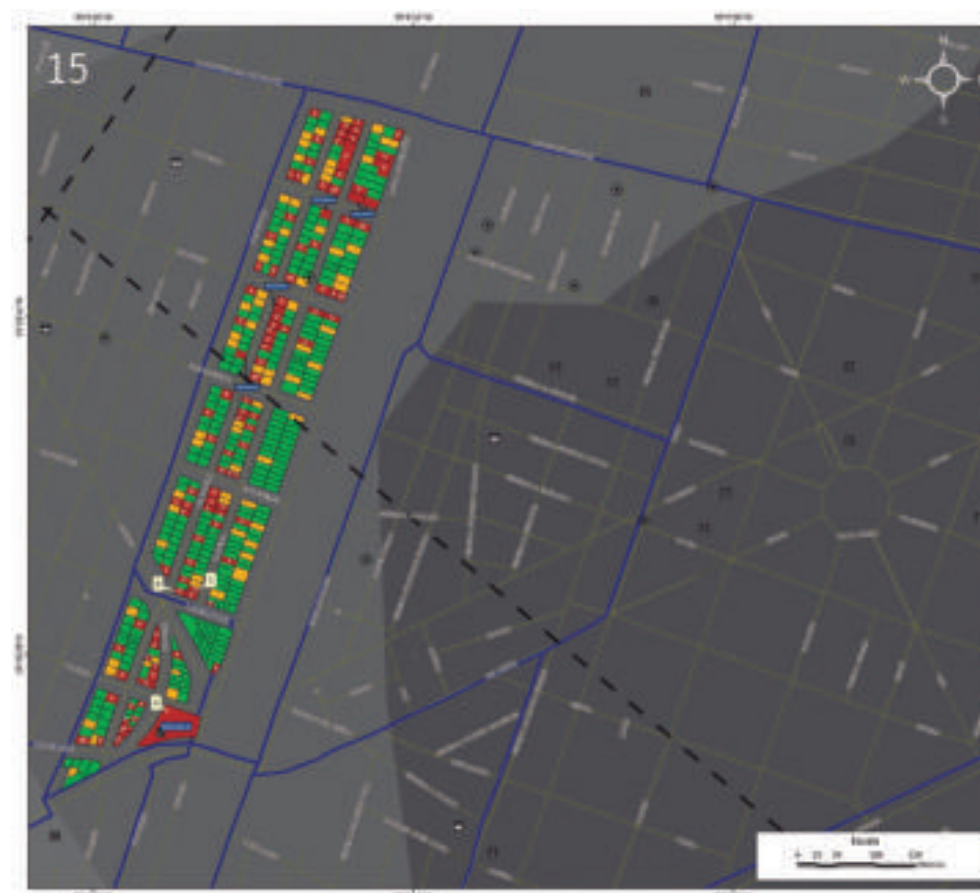
Figura 5.70. Imagen de las colonias Ampliación Venustiano Carranza y Tres Mosqueteros.

Las colonias Ampliación Venustiano Carranza y Tres Mosqueteros se sitúan en la zona de hundimiento regional acumulado de 10 m (Figura 5.70; Geoinformática, 2008).

Las construcciones con grado de daño 2 (EMS, 1998) identificadas en campo son 37 habitacional plurifamiliar, 27 habitacional unifamiliar, 4 lotes mixtos, 1 industria, 1 bodega y 1 construcción deshabitada.

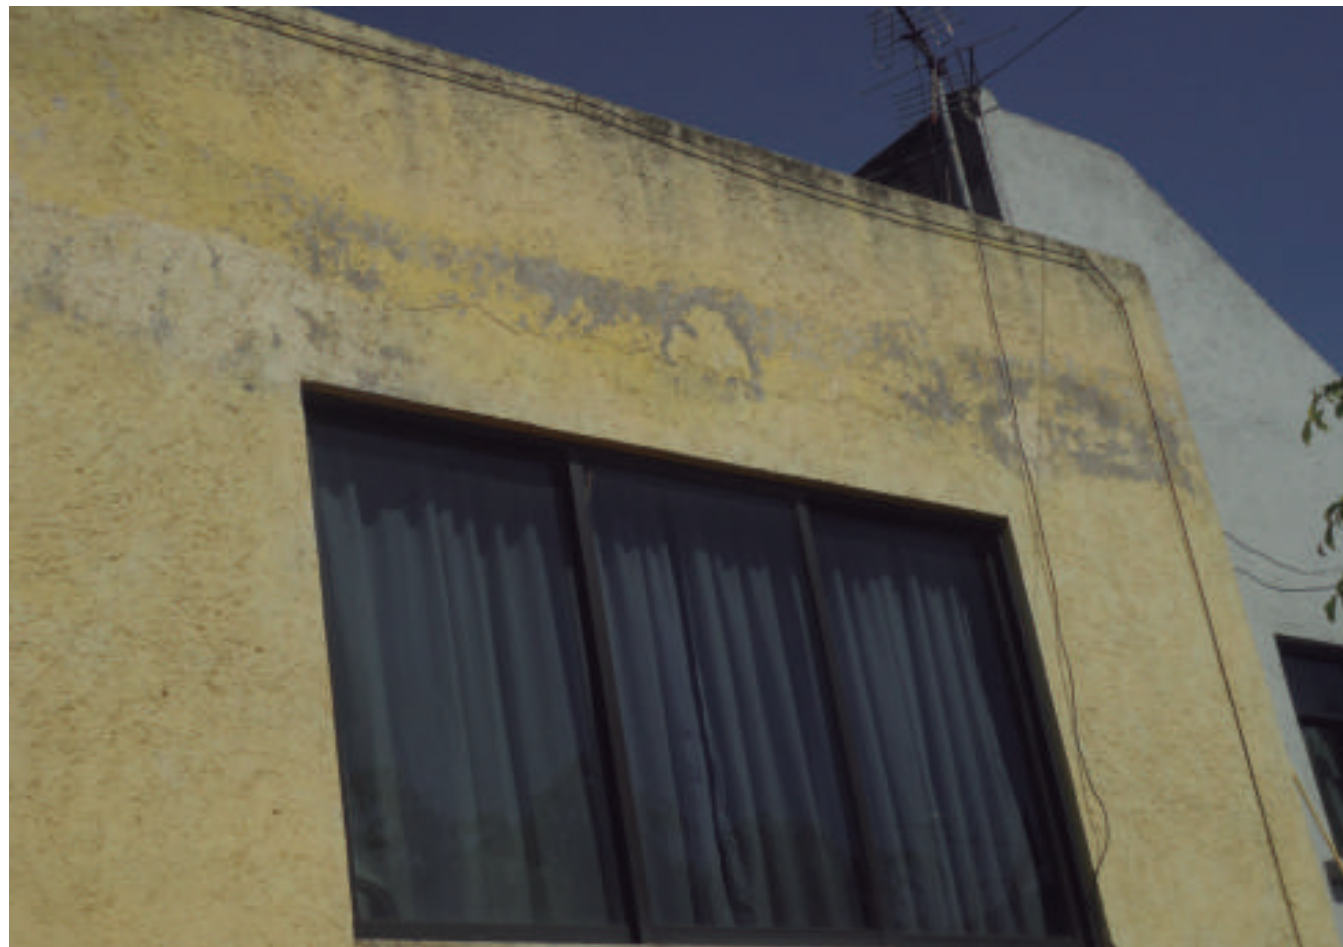
La vulnerabilidad física alta identificada con grado de daño  $\geq 3$  (EMS, 1998) presentó los siguientes usos de suelo: 53 habitacional plurifamiliar, 40 habitacional unifamiliar, 6 lotes mixtos, 5 bodegas y 1 escuela (Figura 5.71). Esta última presenta fracturas a lo largo de su barda perimetral y es considerada importante debido a que asisten 261 alumnos (Figura 5.72). Asimismo se observaron construcciones plurifamiliares fracturadas (Figura 5.73) y en algunas construcciones se observa desprendimiento del material de construcción (Figura 5.74).

*Figura 5.73. Fotografía B de la colonia Ampliación Venustiano Carranza. Vivienda con fracturas horizontales en la parte superior de la construcción (19.4418° N, 99.1061° W. Calle: Avicultura).*

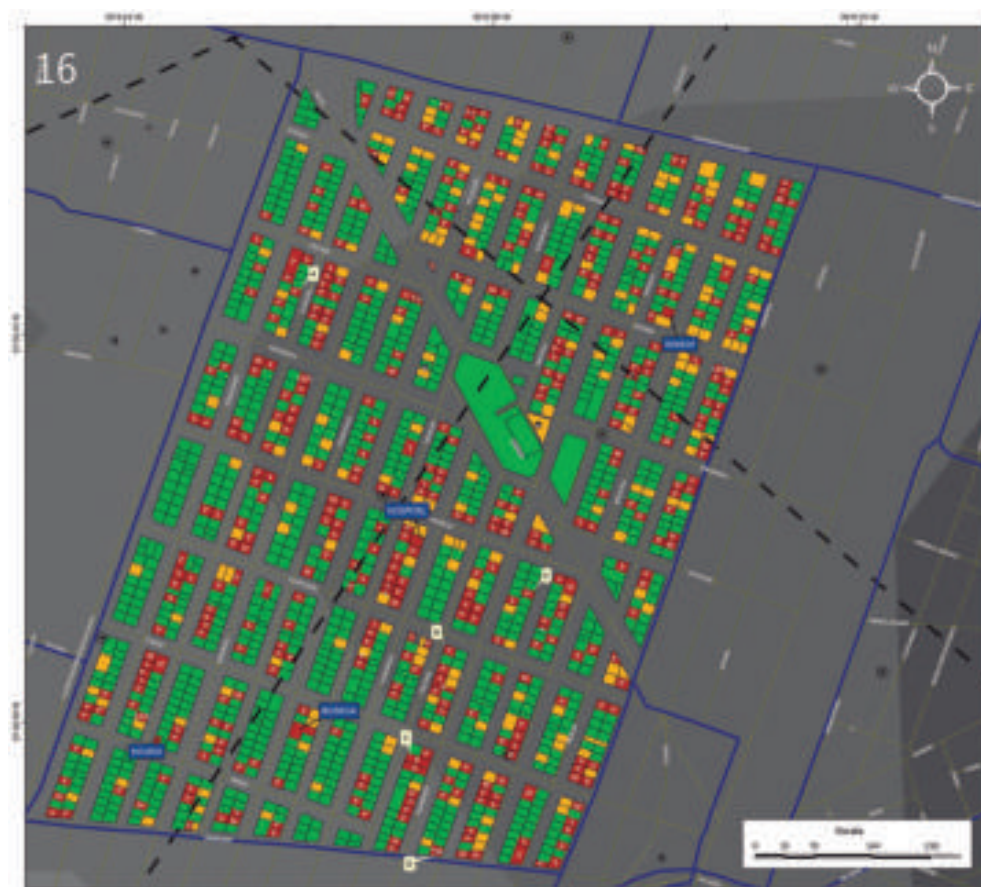
Figura 5.75. Imagen de la colonia  
20 de Noviembre.

La colonia 20 de Noviembre se ubica en una zona de hundimiento regional acumulado entre 9 y 10 m (Geoinformática, 2008). Se identificaron las edificaciones dañadas por fracturamiento y sus respectivos usos de suelo, con un total de 643 lotes (Figura 5.75).

Respecto a las edificaciones vulnerables con grado de daño 2 (EMS, 1998), se identificaron los siguientes usos de suelo: 1 mercado, 2 comercios, 77 habitacional plurifamiliar, 94 son habitacional unifamiliar, 27 lotes mixtos y 2 religiosos.

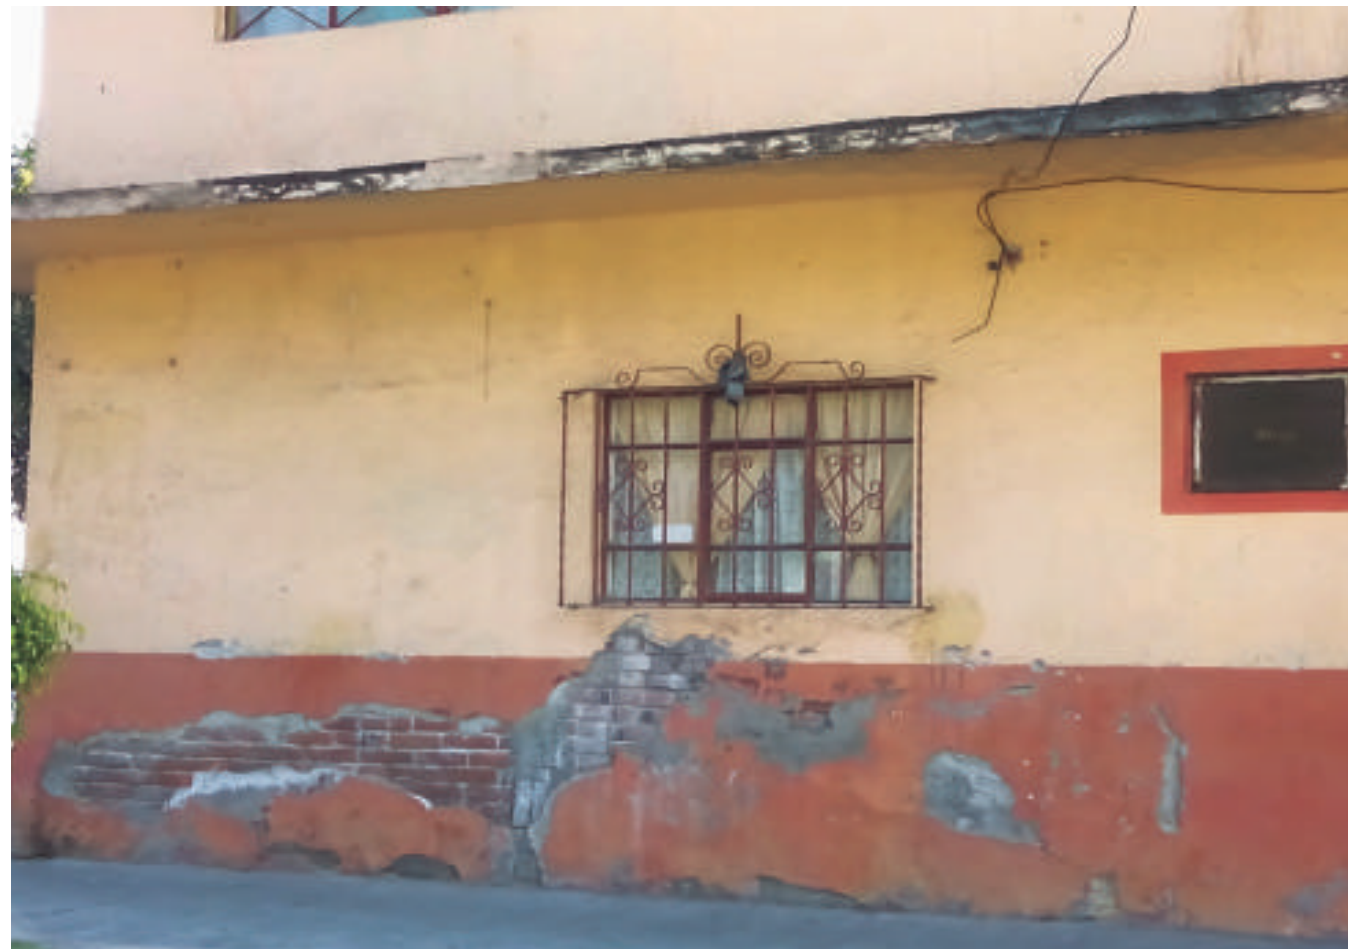
*Figura 5.78. Fotografía B de la colonia 20 de Noviembre.  
Vivienda de mampostería semiconfinada con fracturas diagonales que van desde la cornisa hacia la ventana,  
así como con desprendimiento de material (19.4424° N, 99.1088° W. Calle: Grabados).*

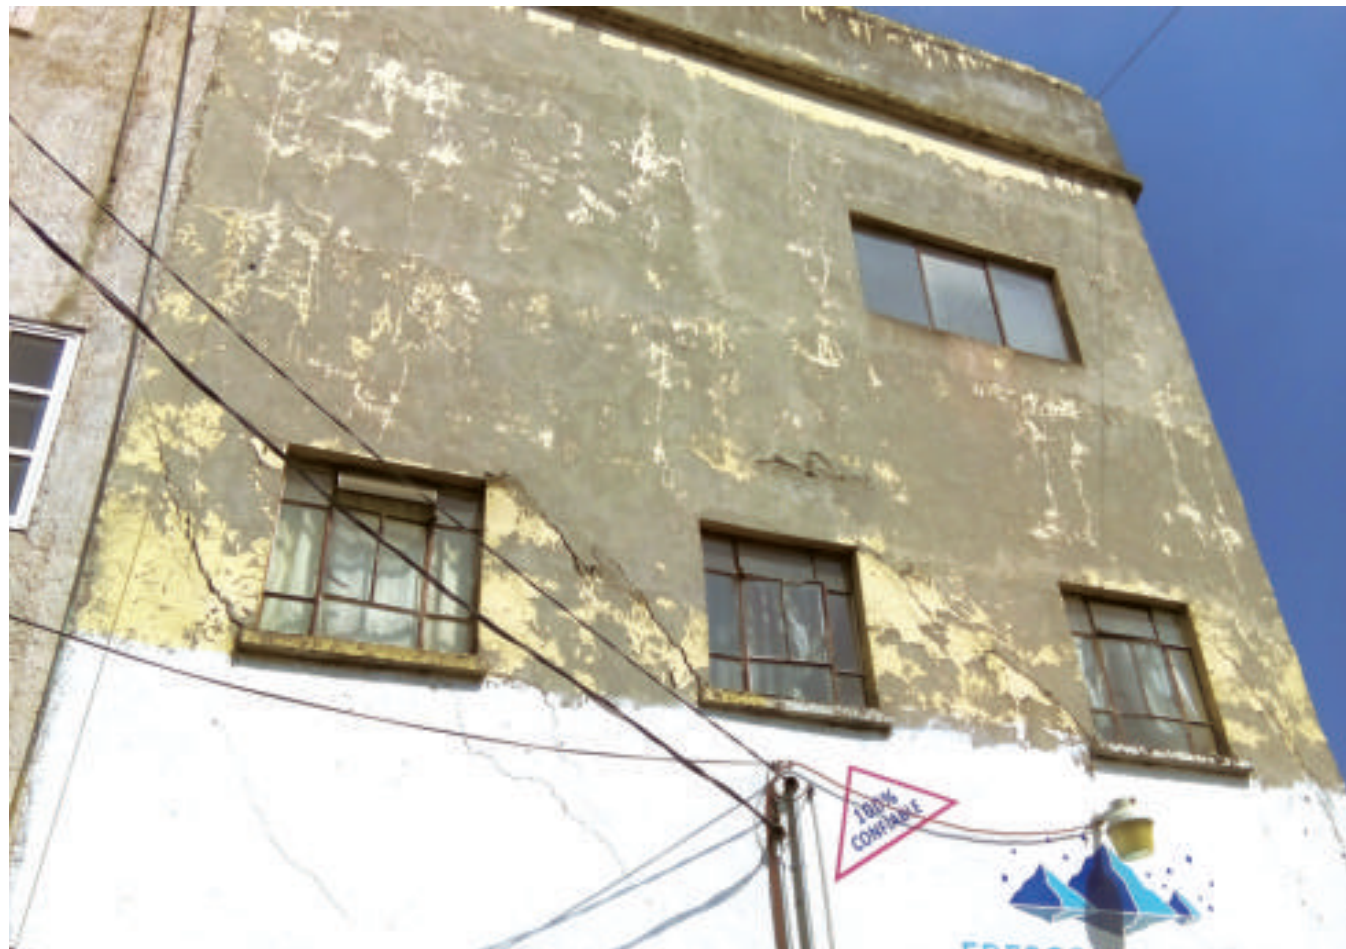
Se identificaron 440 lotes con grado de daño  $\geq 3$  (EMS, 1998) considerados como vulnerabilidad física alta, donde los usos de suelo son los siguientes: 1 servicio de salud, 1 institución de educación, 2 bodegas, 3 centros de espectáculos y recreativos, 7 comercios, 49 lotes mixtos, 138 habitacional unifamiliar, y 239 habitacional plurifamiliar. Con base en los datos del INV (2010) y del DENU (2010), se obtuvo la vulnerabilidad social de los lotes con grado de daño  $\geq 3$  en los que se presentan 15 personas en los comercios, 29 personas en educación y 574 en habitacional unifamiliar (Figura 5.76). Se observaron viviendas semiconfinadas con daños ocasionados por intemperismo así como fracturas diagonales y horizontales (Figuras 5.77, 5.78 y 5.79). En otros inmuebles se observaron fracturas que van de una ventana a otra, así como desprendimiento de material (Figuras 5.80 y 5.81).

*Figura 5.80. Fotografía D de la colonia 20 de Noviembre.  
Vivienda con fracturas en forma diagonal entre las ventanas  
(19.4402° N, 99.1089° W. Calle: Hortelanos).*

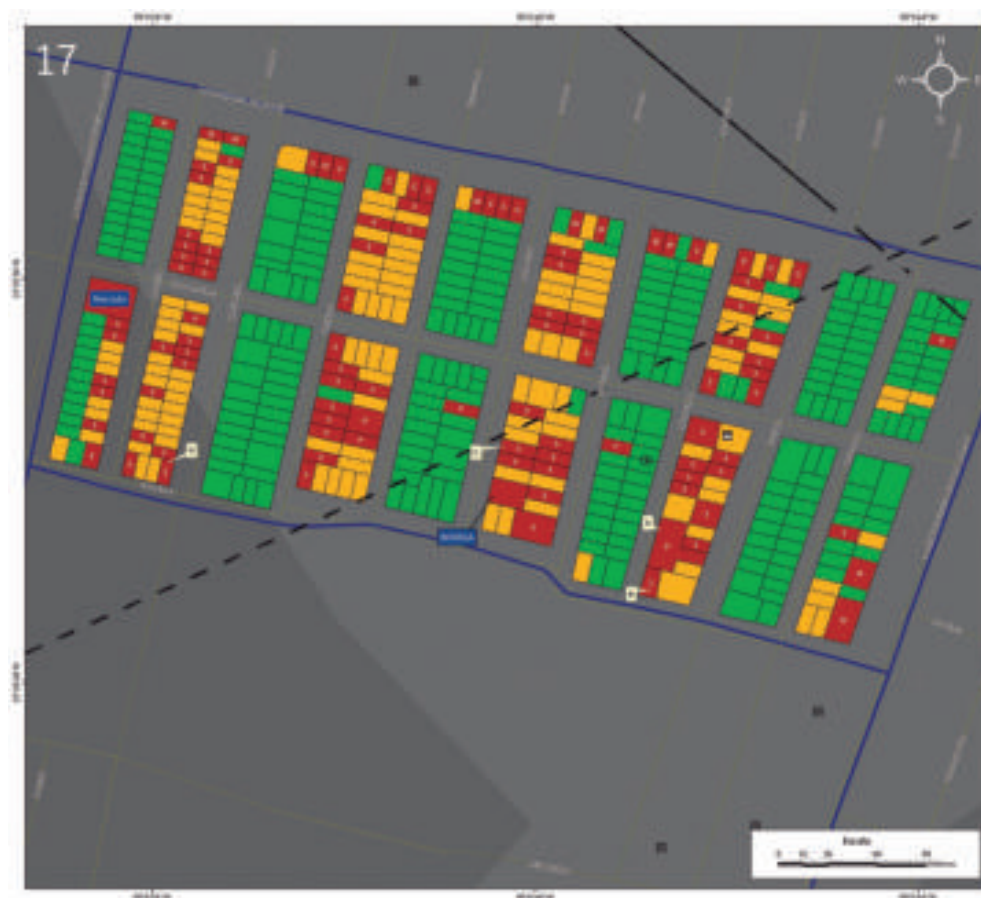
Figura 5.82. Imagen de la colonia Ampliación Michoacana.

La colonia Ampliación Michoacana se localiza en la zona de hundimiento regional acumulado con un valor de 9 y 10 m (Figura 5.82; Geoinformática, 2008).

Respecto a las edificaciones vulnerables con grado de daño 2 (EMS, 1998), se identificaron 1 bodega, 1 comercio, 6 habitacional plurifamiliar, 117 habitacional unifamiliar, 1 mixto y 1 oficina.

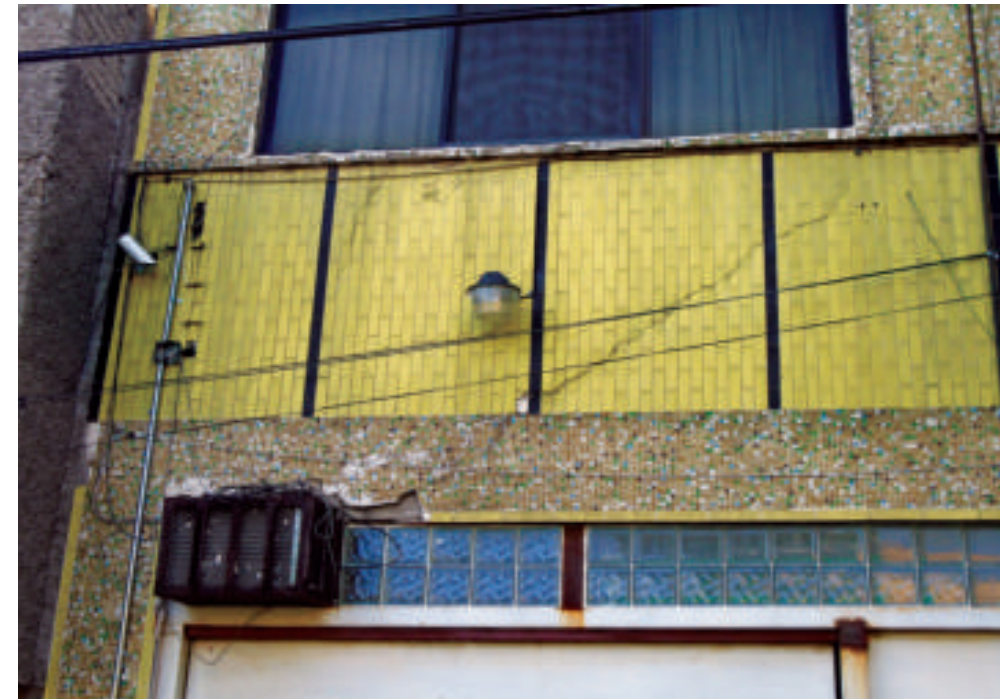
Figura 5.84. Fotografía A de la colonia Ampliación Michoacana.  
Fractura diagonal y desprendimiento del material de la construcción (19.4474° N, 99.1125° W. Calle: Maravillas).

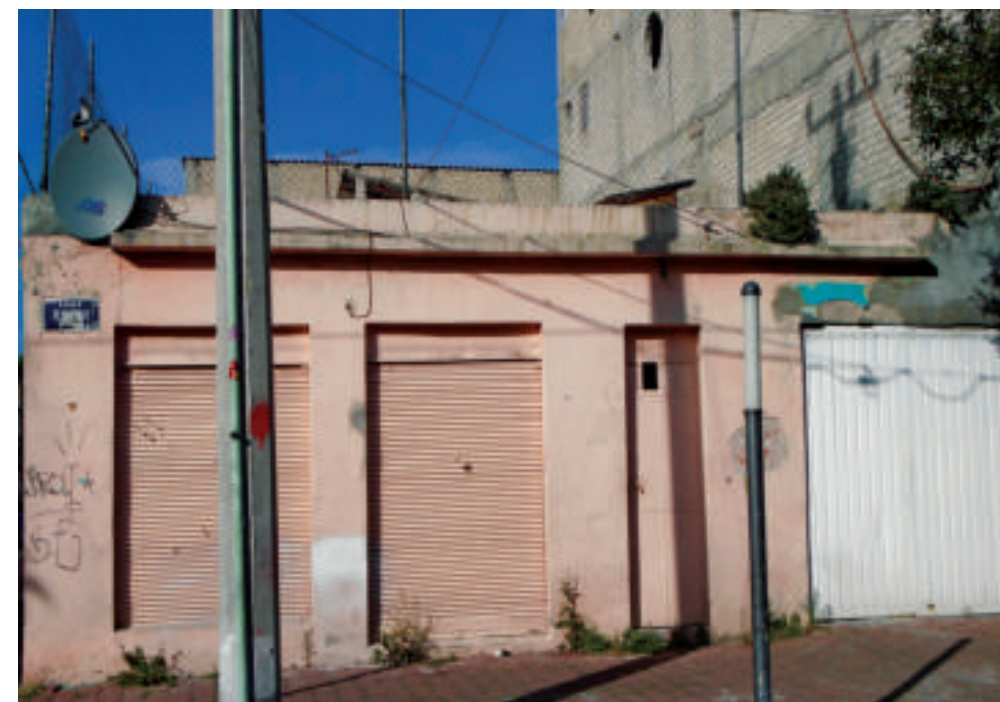
Figura 5.85. Fotografía B de la colonia Ampliación Michoacana.  
Inmueble con daños en el acabado (19.4472° N, 99.1126° W. Calle: Maravillas).

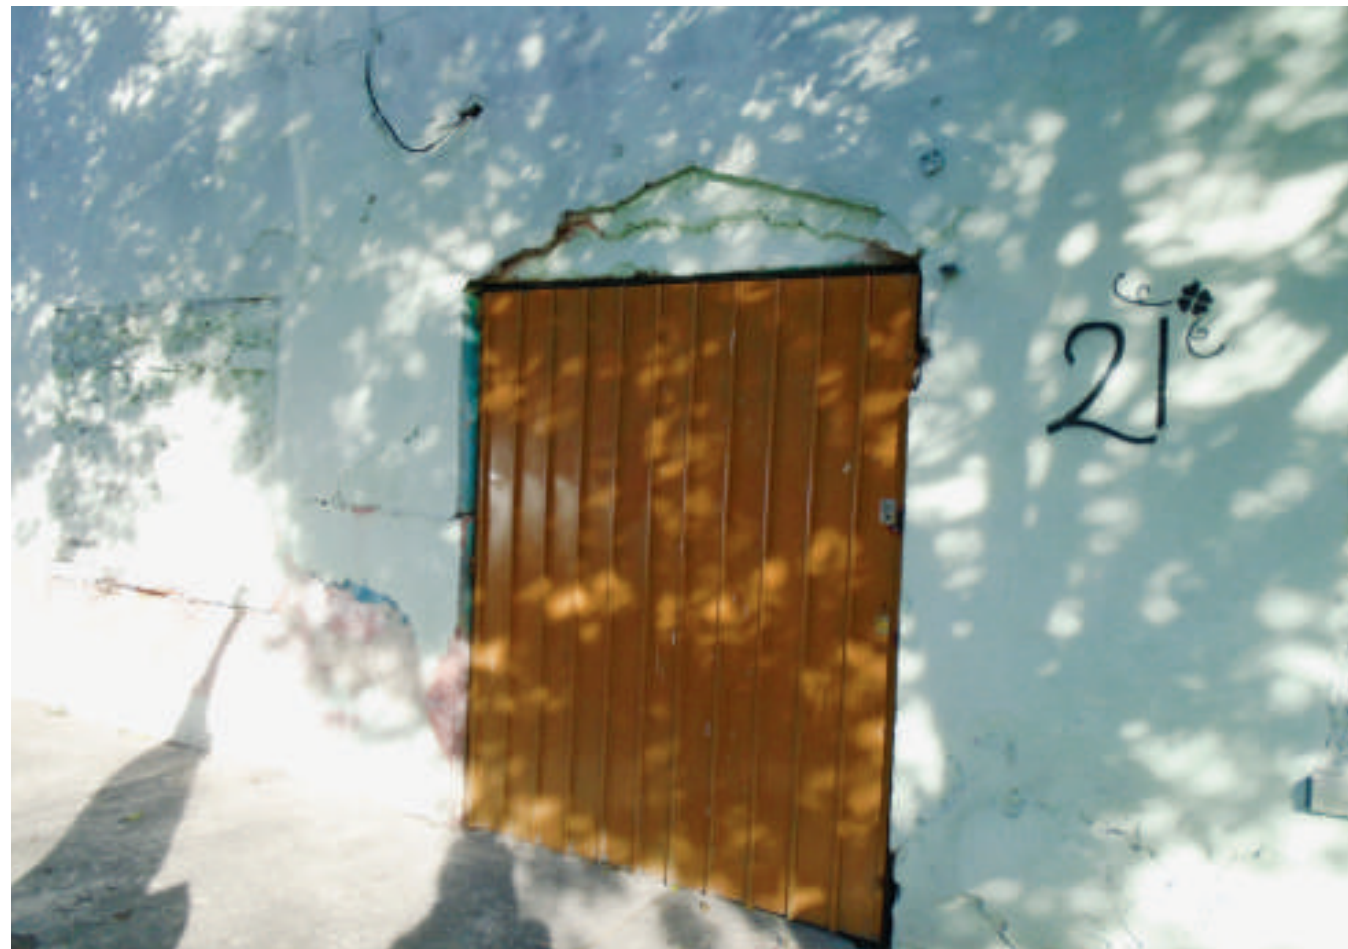
Se observaron 104 lotes con vulnerabilidad física alta clasificados con grado de daño  $\geq 3$  (EMS, 1998) con los siguientes usos de suelo: 1 mercado, 1 bodega, 7 comercios, 7 habitacional plurifamiliar, 11 lotes mixtos y 77 habitacional unifamiliar. Con base en los datos del INV (2010) y del DENUE (2010) se obtuvo la vulnerabilidad social de los lotes con grado de daño  $\geq 3$  con los siguientes datos: 1 bodega con 5 trabajadores, comercios con 35 personas y habitacional unifamiliar con 261 personas, de los usos de suelo restantes no se obtuvieron datos debido a que presentan una población flotante (Figura 5.83). En algunas de las construcciones se observaron fracturas y desprendimiento de material (Figura 5.84 y 5.85). Asimismo algunos inmuebles presentan fracturas que dañan principalmente el muro exterior de la construcción (Figuras 5.86 y 5.87).

*Figura 5.86 Fotografía C de la colonia Ampliación Michoacana.  
Vivienda con fracturas horizontales y desprendimiento de material  
(19.4479° N, 99.1134° W. Calle: Bondojoito).*

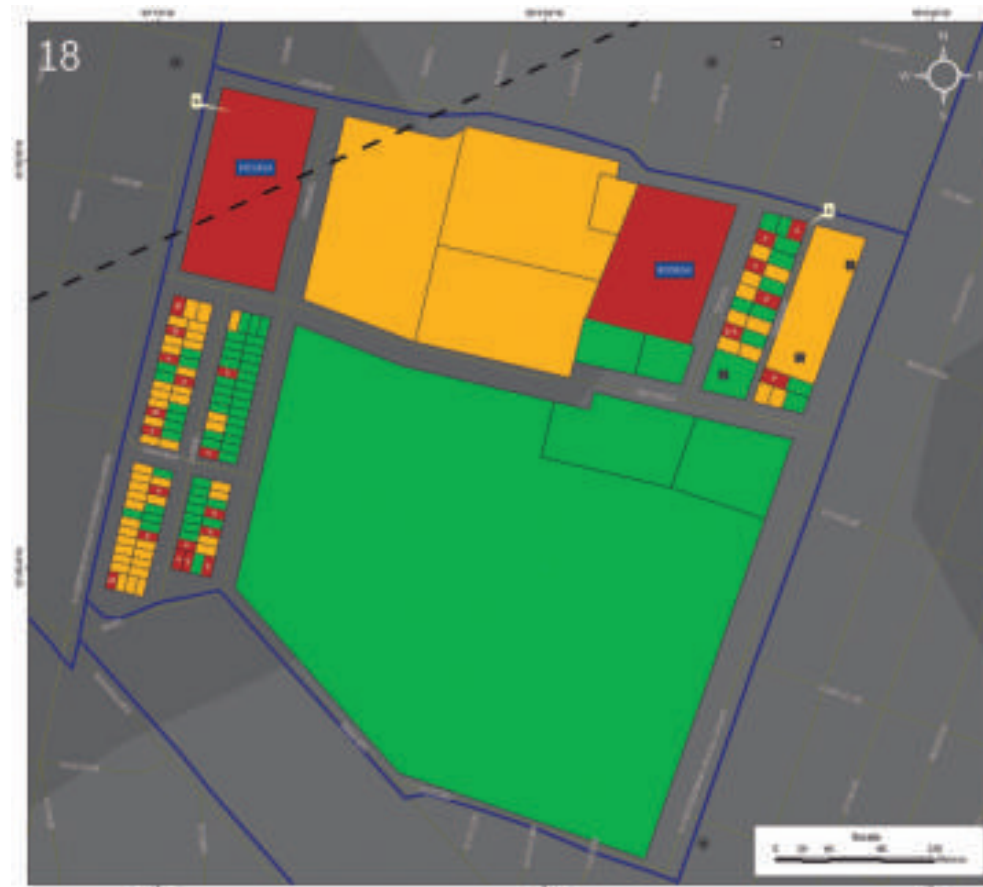
La colonia Michoacana se ubica dentro de la zona de hundimiento regional cuyo valor de acumulación es de 9 y 10 m (Figura 5.88; Geoinformática, 2008).

Figura 5.88. Imagen de la colonia Michoacana.

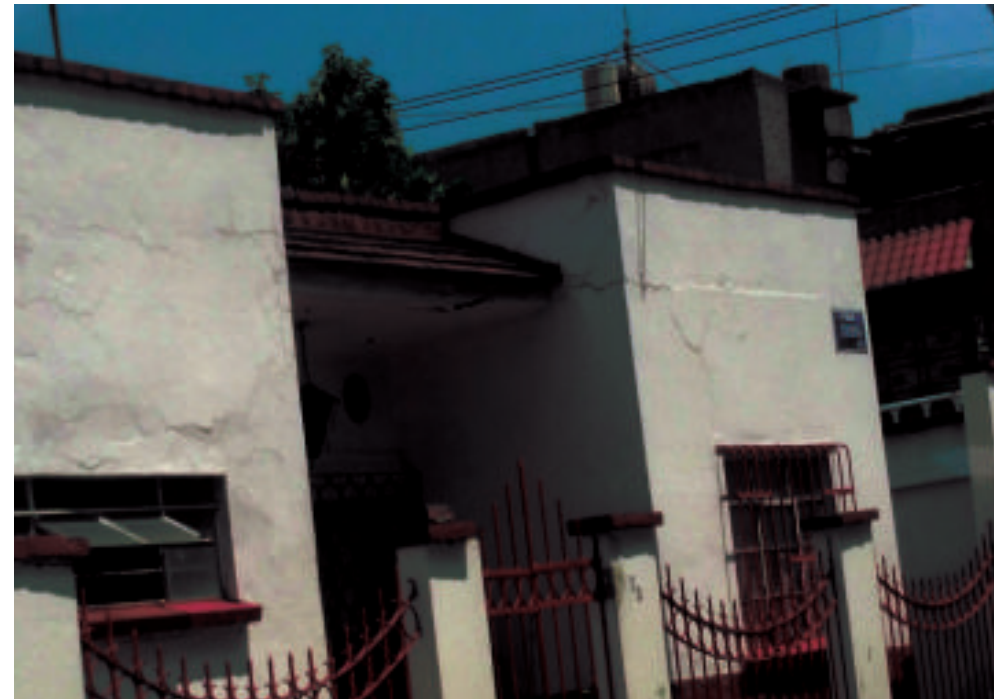
Se contabilizaron 25 lotes con vulnerabilidad física alta con grado de daño  $\geq 3$  (EMS, 1998), en los que se obtuvieron los siguientes usos de suelo: 1 bodega, 1 establecimiento de alimentos, 1 institución de educación, 3 habitacional plurifamiliar, 4 lotes mixtos y 15 habitacional unifamiliar. Con la información derivada del INV (2010) y del DENU (2010) se recopilaron los siguientes datos correspondientes a la vulnerabilidad social de los lotes con grado de daño  $\geq 3$ : 1 bodega con 5 trabajadores, 1 establecimiento de alimentos con 5 personas, habitacional unifamiliar con 64 personas, y la institución educativa con 935 personas (Figura 5.89). Se tomaron como ejemplos una vivienda que presenta fracturas y una escuela que presenta desprendimiento de material (Figuras 5.90 y 5.91).

Figura 5.90. Fotografía A de la colonia Michoacana. Vivienda semiconfinada con fracturas horizontales y diagonales en el muro externo (19.4467° N, 99.1120° W. Calle: Plomeros).
