# Atlas de Peligros y Riesgos de la Ciudad de México

Actualización de los Mapas de Riesgo

## Venustiano Carranza

Año: 2014

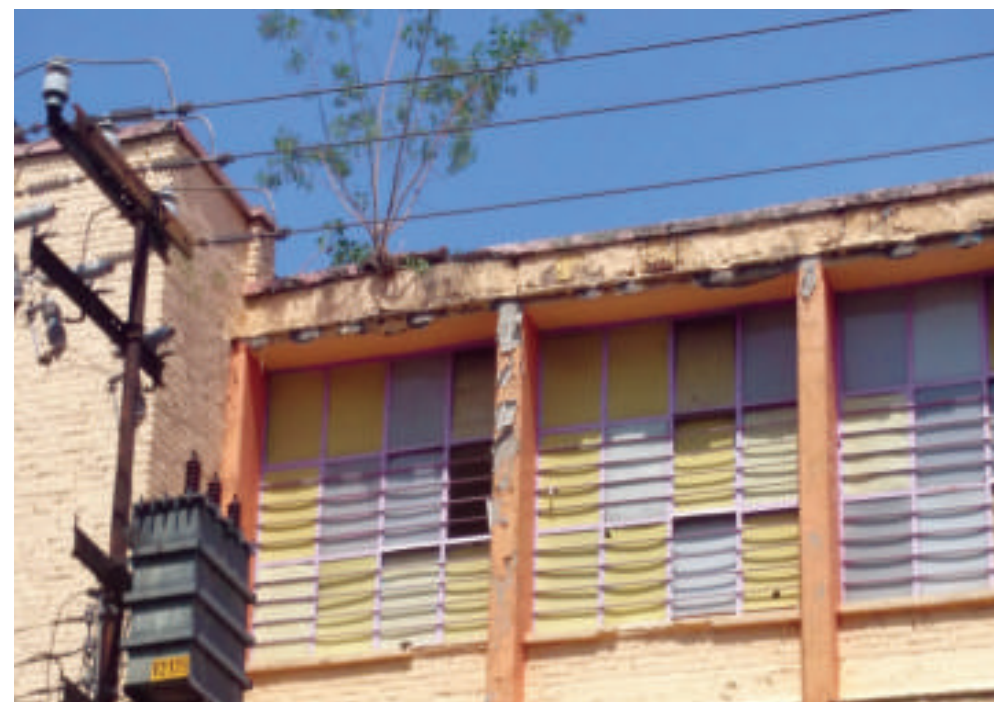
Se contabilizaron 25 lotes con vulnerabilidad física alta con grado de daño  $\geq 3$  (EMS, 1998), en los que se obtuvieron los siguientes usos de suelo: 1 bodega, 1 establecimiento de alimentos, 1 institución de educación, 3 habitacional plurifamiliar, 4 lotes mixtos y 15 habitacional unifamiliar. Con la información derivada del INV (2010) y del DENU (2010) se recopilaron los siguientes datos correspondientes a la vulnerabilidad social de los lotes con grado de daño  $\geq 3$ : 1 bodega con 5 trabajadores, 1 establecimiento de alimentos con 5 personas, habitacional unifamiliar con 64 personas, y la institución educativa con 935 personas (Figura 5.89). Se tomaron como ejemplos una vivienda que presenta fracturas y una escuela que presenta desprendimiento de material (Figuras 5.90 y 5.91).

Figura 5.91. Fotografía B de la colonia Michoacana. Muestra el desprendimiento de material del muro externo de la escuela (19.4470° N, 99.1160° W. Calle: Plomeros).

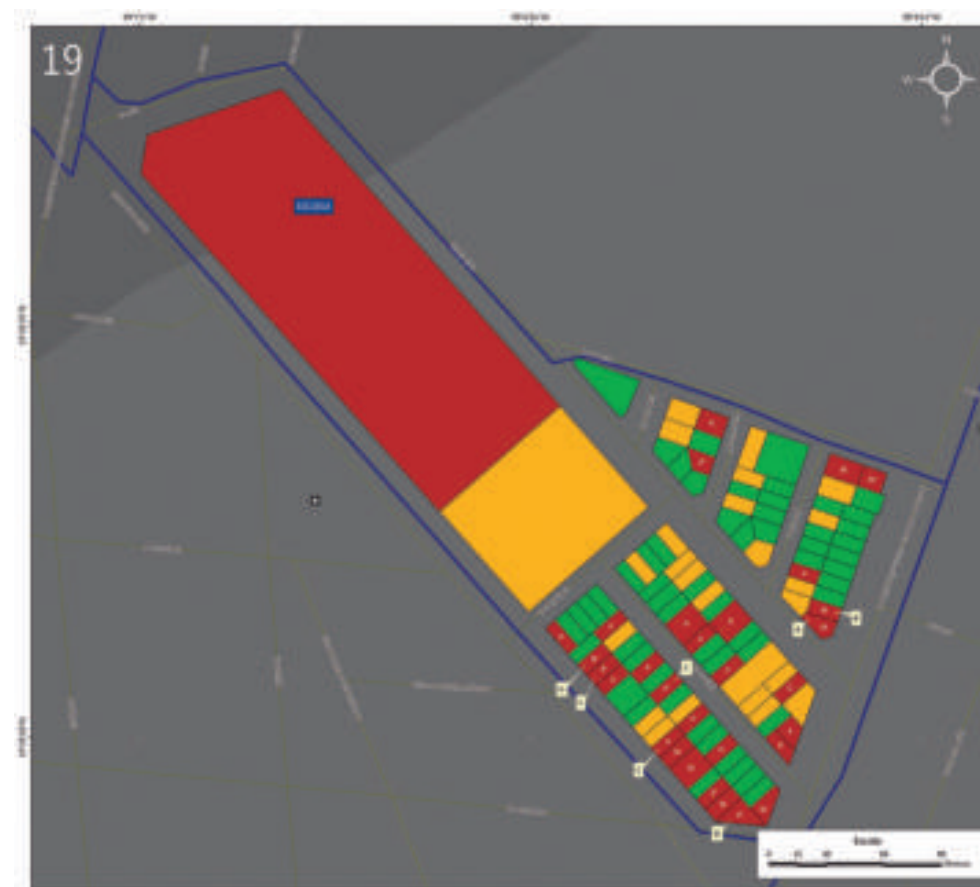
En la colonia Ampliación 20 de Noviembre se observó una serie de lotes afectados, los cuales se asocian al hundimiento regional que en la zona tiene una acumulación de 9 a 10 m (Figura 5.92; Geoinformática, 2008).

Figura 5.92. Imagen de la colonia Ampliación 20 de Noviembre.

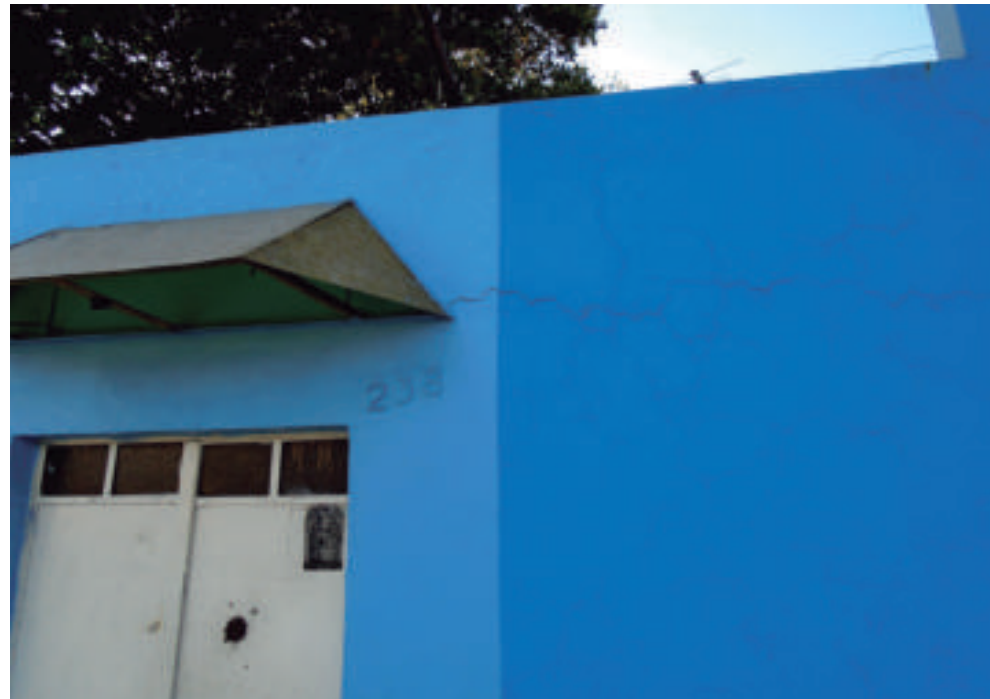
Figura 5.94. Fotografía A de la colonia Ampliación 20 de Noviembre.  
Inmueble con fracturas en su muro exterior  
(19.4416° N, 99.1135° W. Calle: Ingeniero Eduardo Molina).

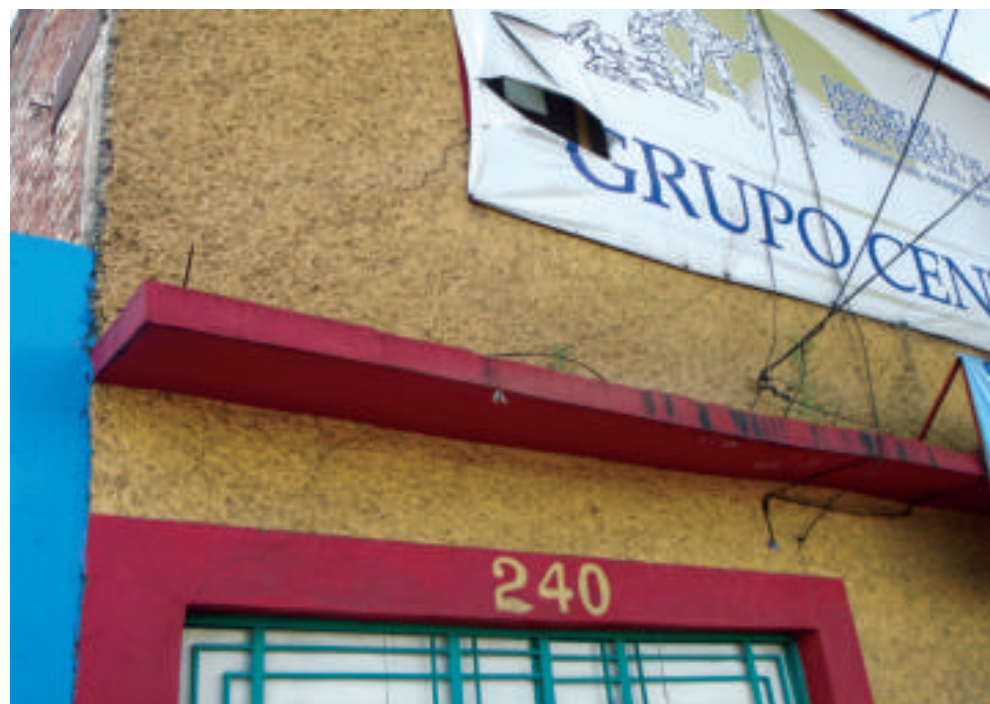
Figura 5.95. Fotografía B de la colonia Ampliación 20 de Noviembre.  
Inmueble con fracturas en sus dos niveles de construcción  
(19.4417° N, 99.1135° W. Calle: Ingeniero Eduardo Molina).

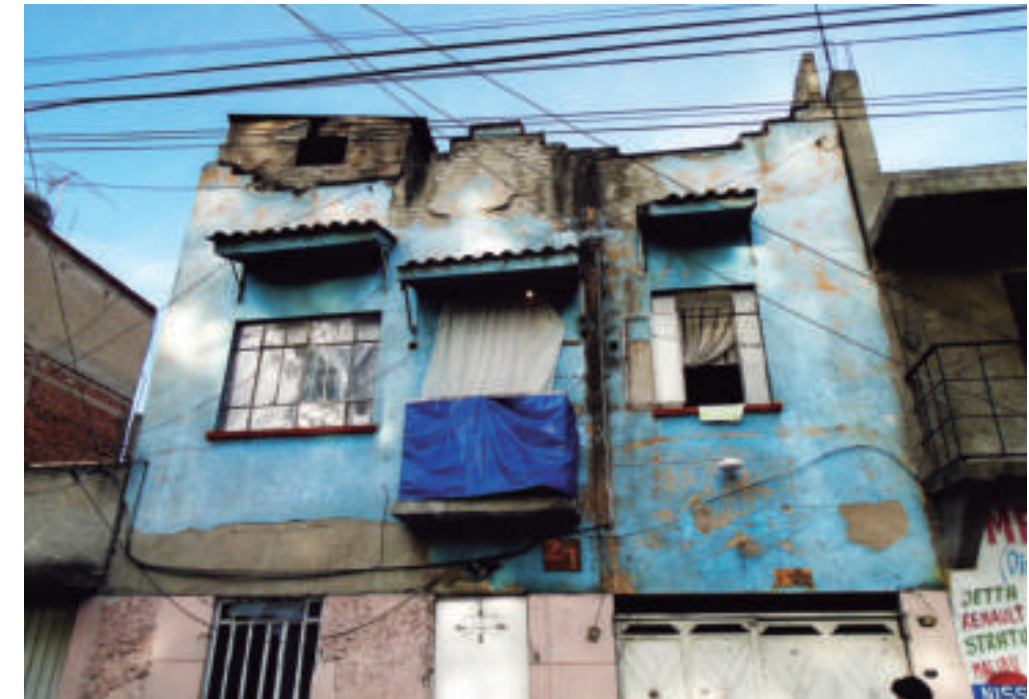
Figura 5.98. Fotografía E de la colonia Ampliación 20 de Noviembre.  
Inmueble con desprendimiento de material, principalmente en la parte superior de la construcción  
(19.4410° N, 99.1143° W. Calle: Circunvalación).

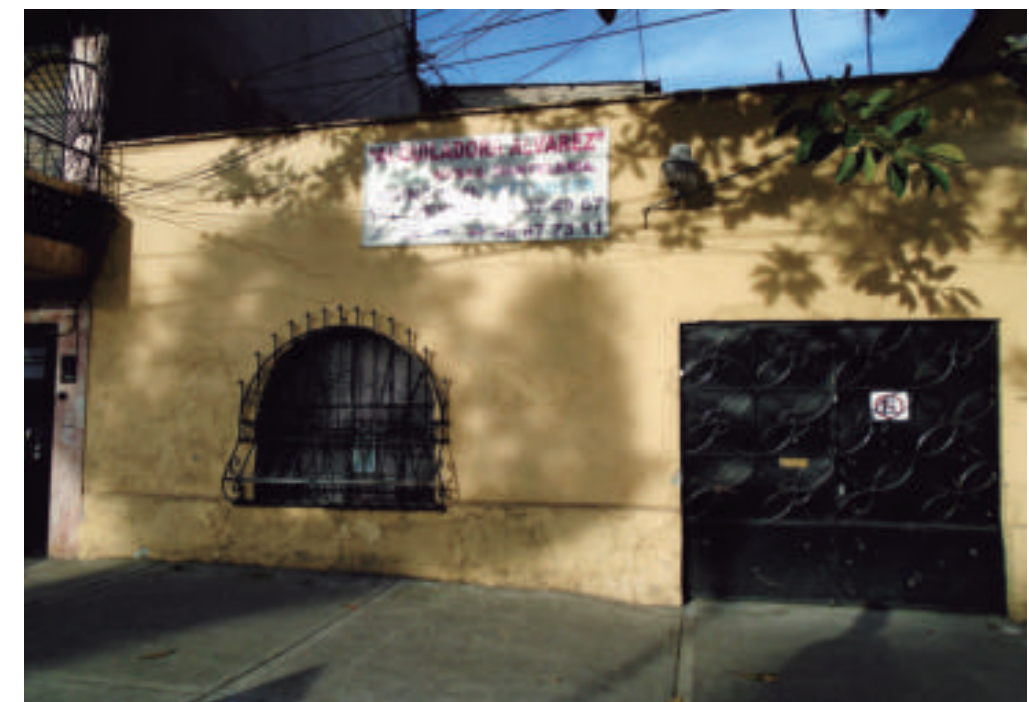
Figura 5.100. Fotografía G de la colonia Ampliación 20 de Noviembre.  
Inmueble con fracturas en el muro externo de la construcción  
(19.4414° N, 99.1146° W. Calle: Circunvalación).

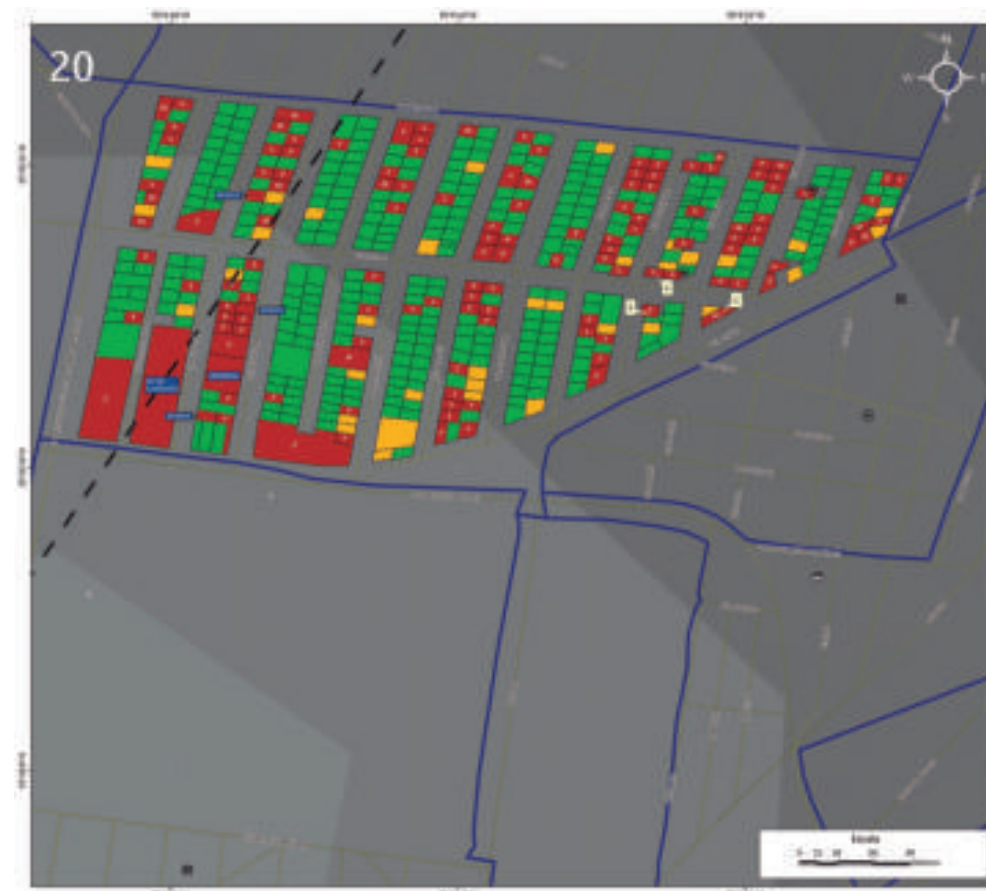
Al recorrer la colonia Venustiano Carranza se observaron viviendas con diversos grados de daño asociadas al hundimiento regional acumulado que va de 8 a 10 m (Figura 5.101; Geoinformática, 2008).

Figura 5.101. Imagen de la colonia Venustiano Carranza en el Mapa XVIII.

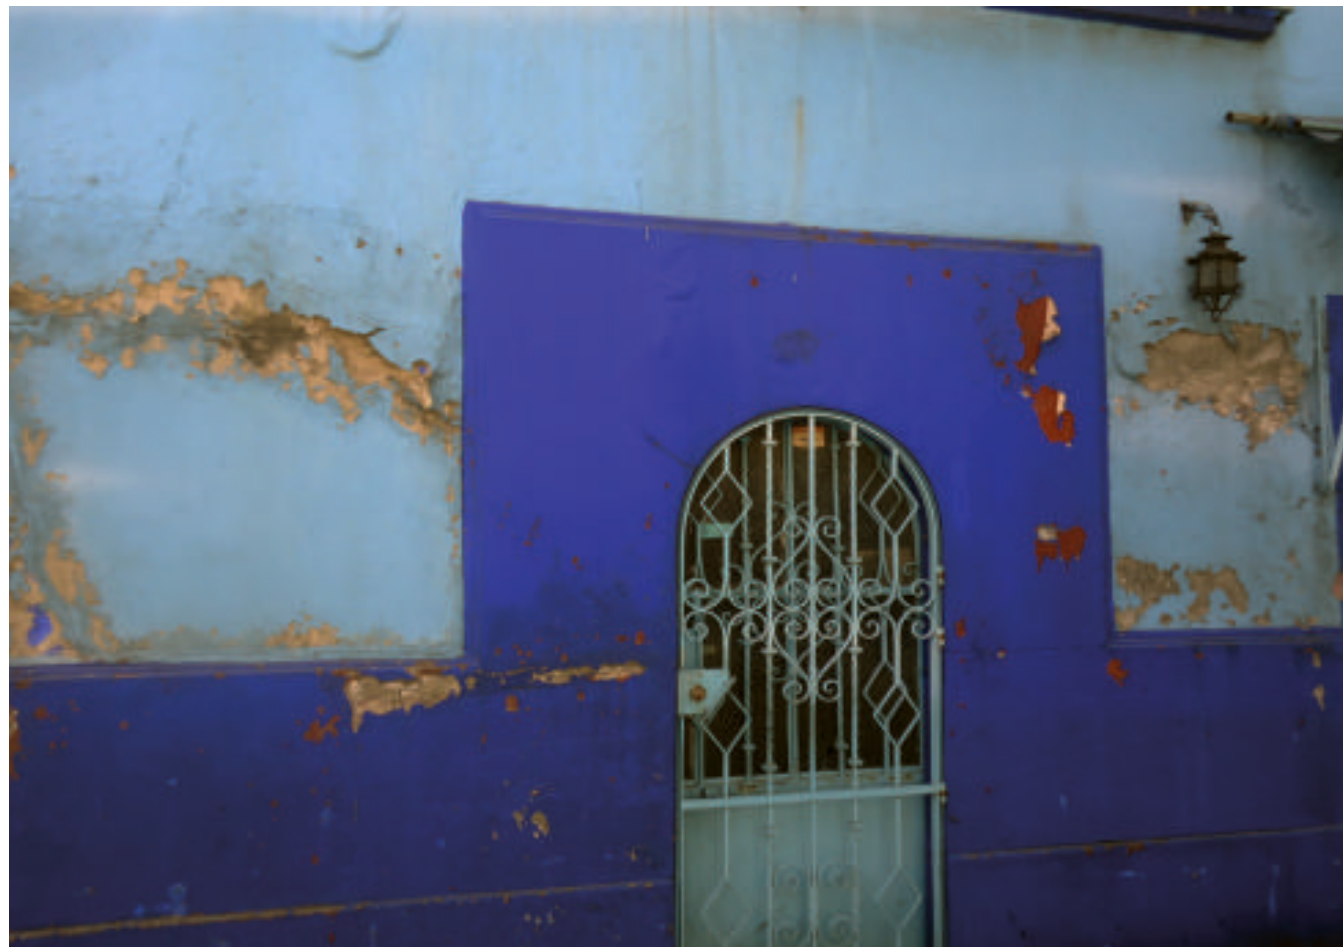
En la vulnerabilidad física alta de la zona con grado de daño  $\geq 3$  (EMS, 1998) se encuentran 72 lotes con uso de suelo habitacional plurifamiliar, 31 habitacional unifamiliar, 17 lotes mixtos, 7 comercios, 1 estacionamiento, 4 bodegas y 1 establecimiento de alimentos (Figura 5.102). Se localizaron algunos plurifamiliares con fracturas principalmente alrededor de las ventanas semiconfinadas (Figura 5.103). En otros inmuebles se observan fracturas verticales y horizontales, así como desprendimiento de material (Figuras 5.104 y 5.105).

*Figura 5.104. Fotografía B de la colonia Venustiano Carranza.  
Fracturas horizontales y verticales en el muro, así como el desprendimiento de material de construcción  
(19.4389° N, 99.1095° W. Calle: Floricultura).*

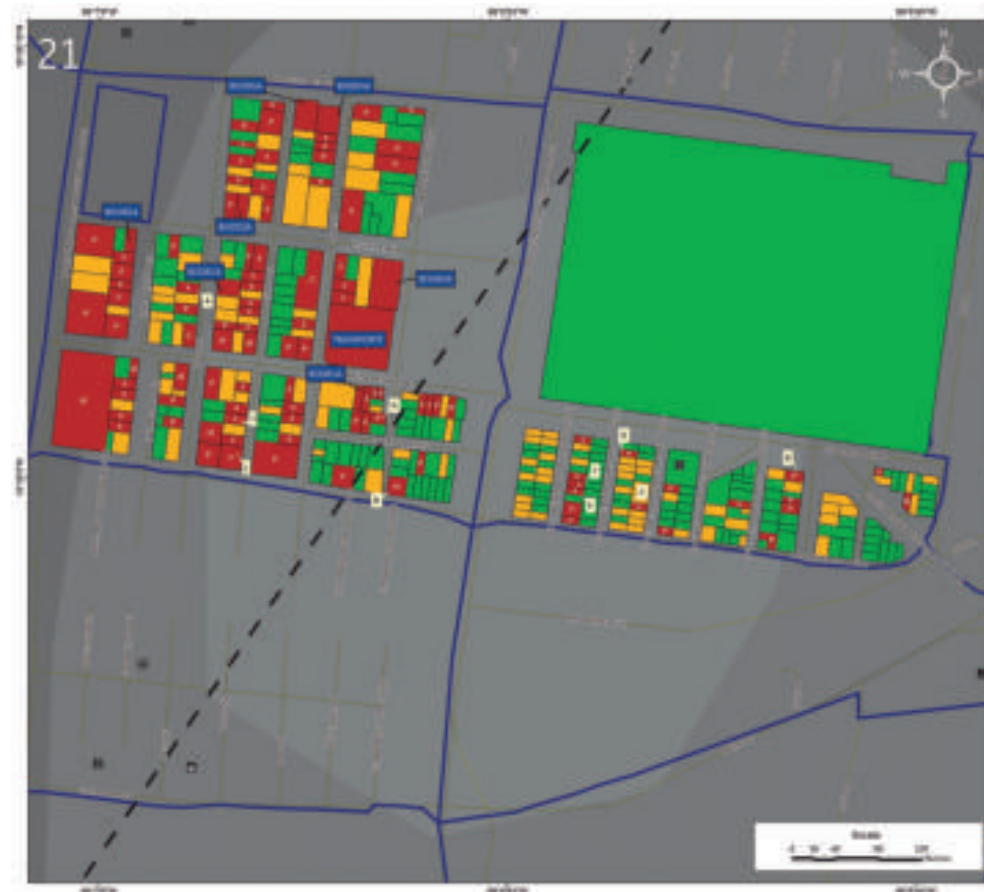
Las colonias Penitenciaría y Ampliación Penitenciaría se sitúan en una zona de hundimiento regional acumulado de 7 y 8 m (Geoinformática, 2008). En dichas zonas se identificaron y tipificaron los inmuebles afectados por fracturamiento y sus respectivos usos de suelo, con un total de 64 lotes (Figura 5.106).

Figura 5.106. Imagen de las colonias Penitenciaría y Ampliación Penitenciaría.

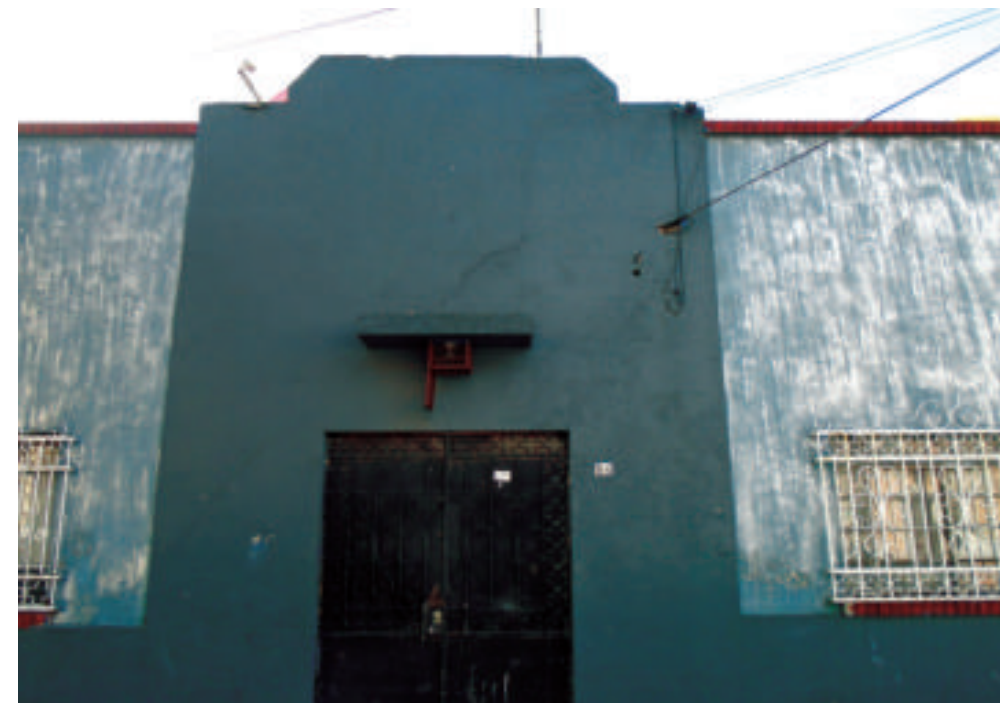
Figura 5.108. Fotografía A de la colonia Penitenciaría. Inmueble con fracturas en la parte superior de la fachada (19.4362° N, 99.1175° W. Calle: Sastrería).

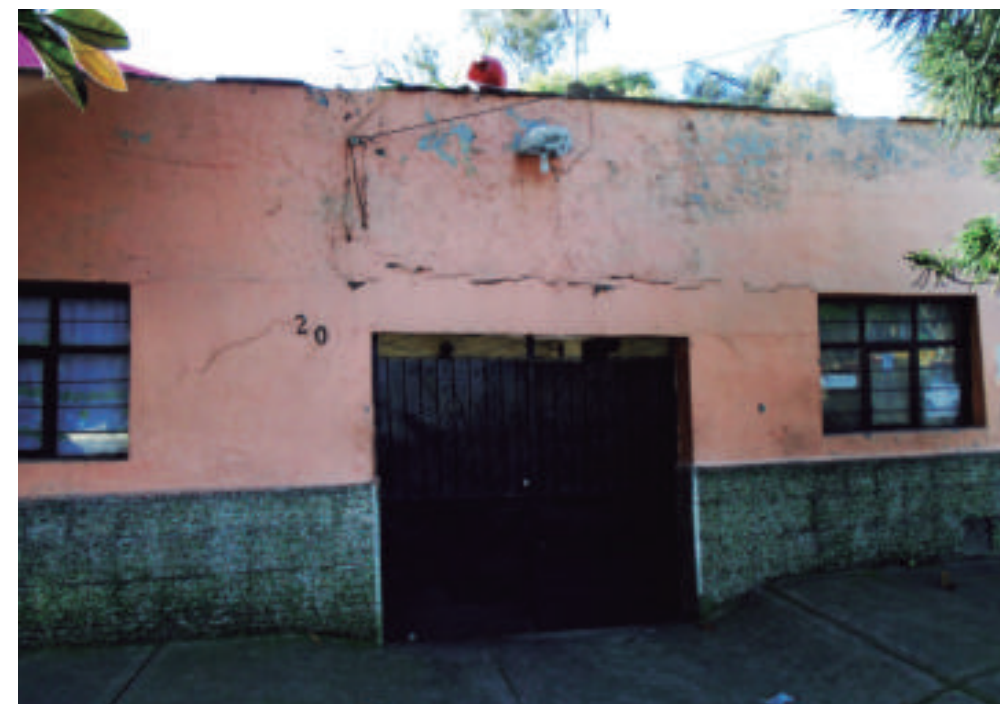
Figura 5.109. Fotografía B de la colonia Ampliación Penitenciaría. Vivienda con fracturas horizontales en la parte superior del muro, así como desprendimiento de material (19.4347° N, 99.1121° W. Calle: Héroe de Nacozari).

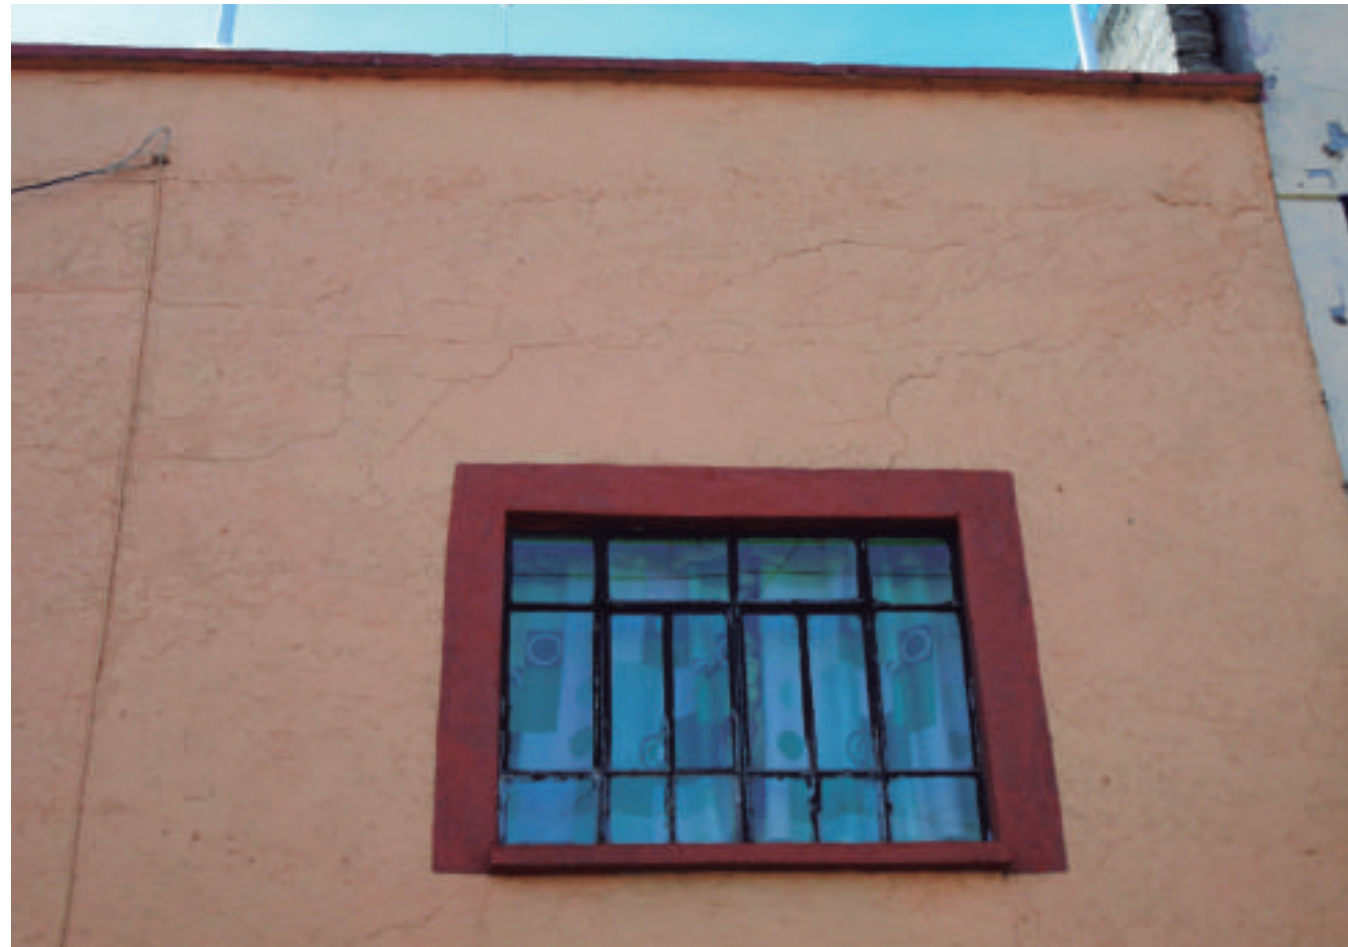
*Figura 5.110. Fotografía C de la colonia Ampliación Penitenciaria.  
Construcción con fracturas en su muro exterior  
(19.4344° N, 99.1135° W. Calle: Tercera cerrada San Antonio Tomatlán).*

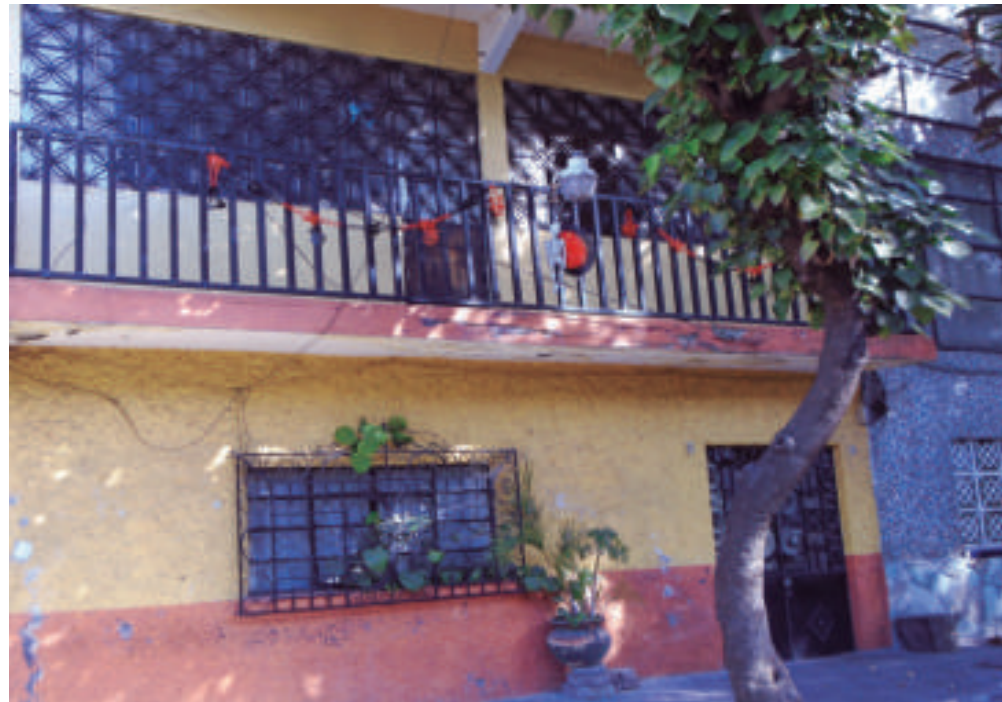
*Figura 5.112. Fotografía E de la colonia Ampliación Penitenciaría. Vivienda en la que se observa la losa de marquesina fracturada en forma horizontal, ocasionando desprendimiento de material (19.4346° N, 99.1141° W. Calle: Primera cerrada San Antonio Tomatlán).*

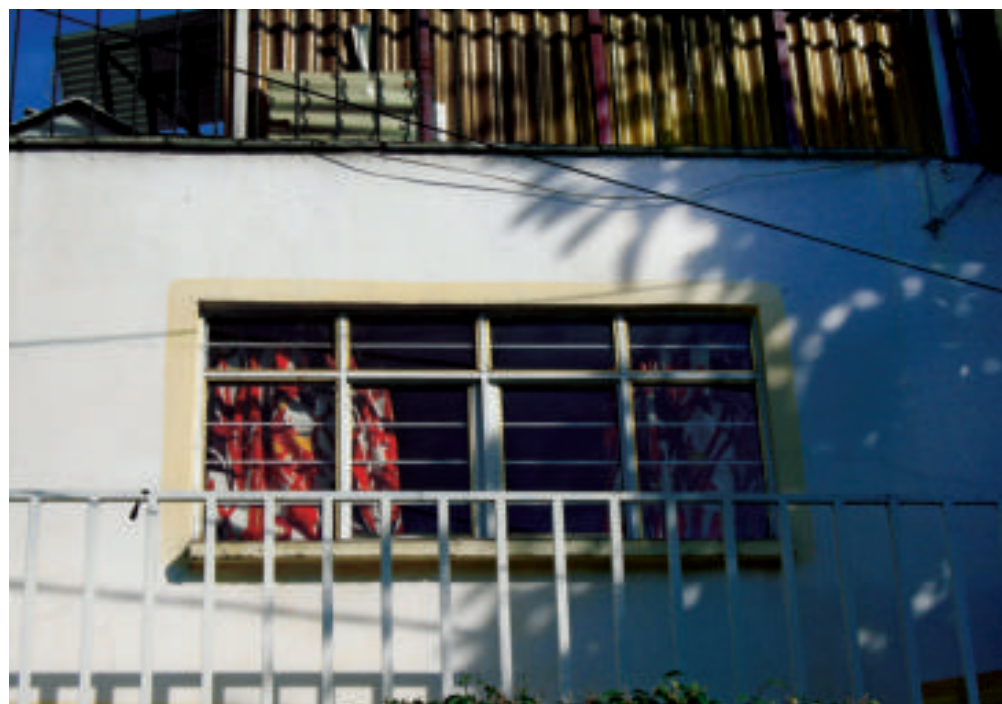
*Figura 5.113. Fotografía F de la colonia Ampliación Penitenciaría. Inmueble con fracturas en diagonal, así como fracturas en el repellado (19.4346° N, 99.1141° W. Calle: Primera cerrada San Antonio Tomatlán).*

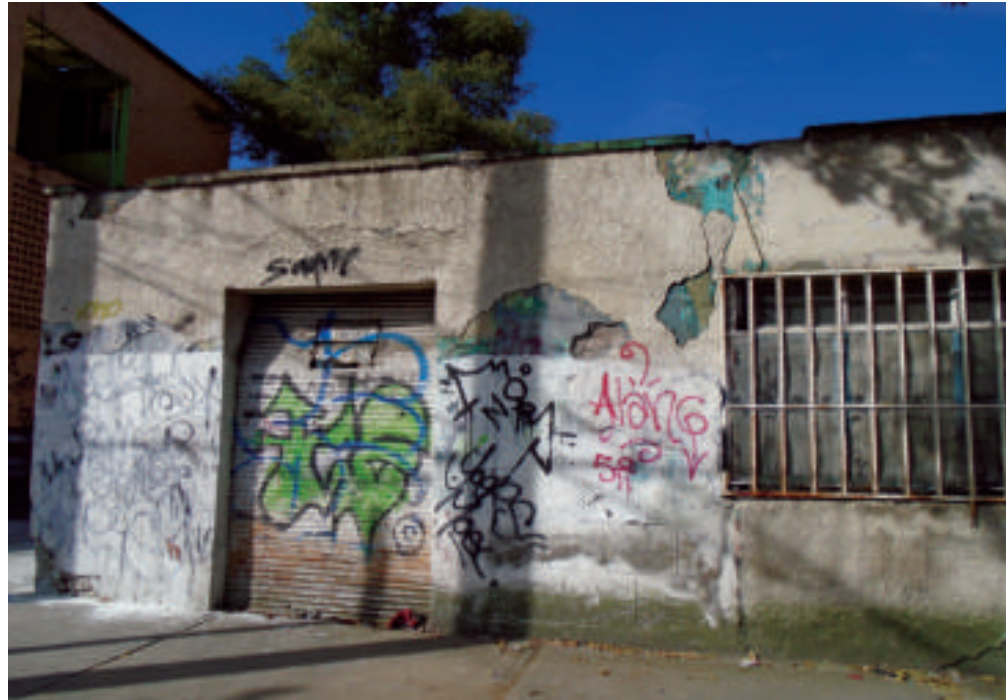
Figura 5.115. Fotografía H de la colonia Penitenciaría.  
Inmueble con desprendimiento de material y  
fracturas en su muro exterior  
(19.4345° N, 99.1156° W. Calle: Ferrocarril interoceánico).

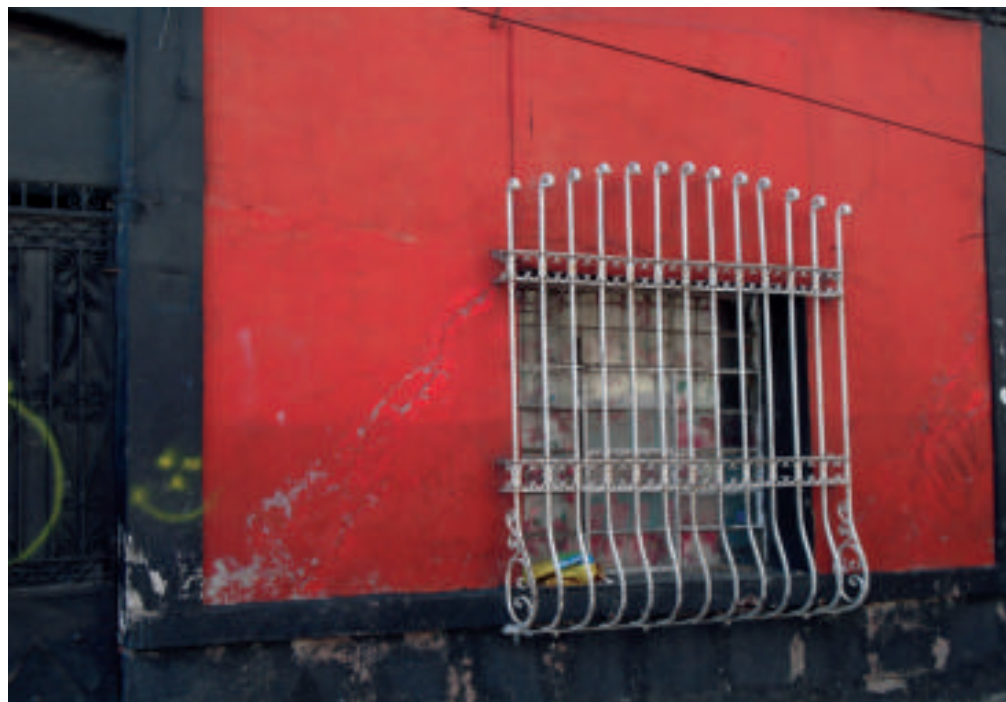
Figura 5.116. Fotografía I de la colonia Penitenciaría.  
Inmueble con fracturas diagonales en su muro exterior  
(19.4351° N, 99.1171° W. Calle: Curtiduría).

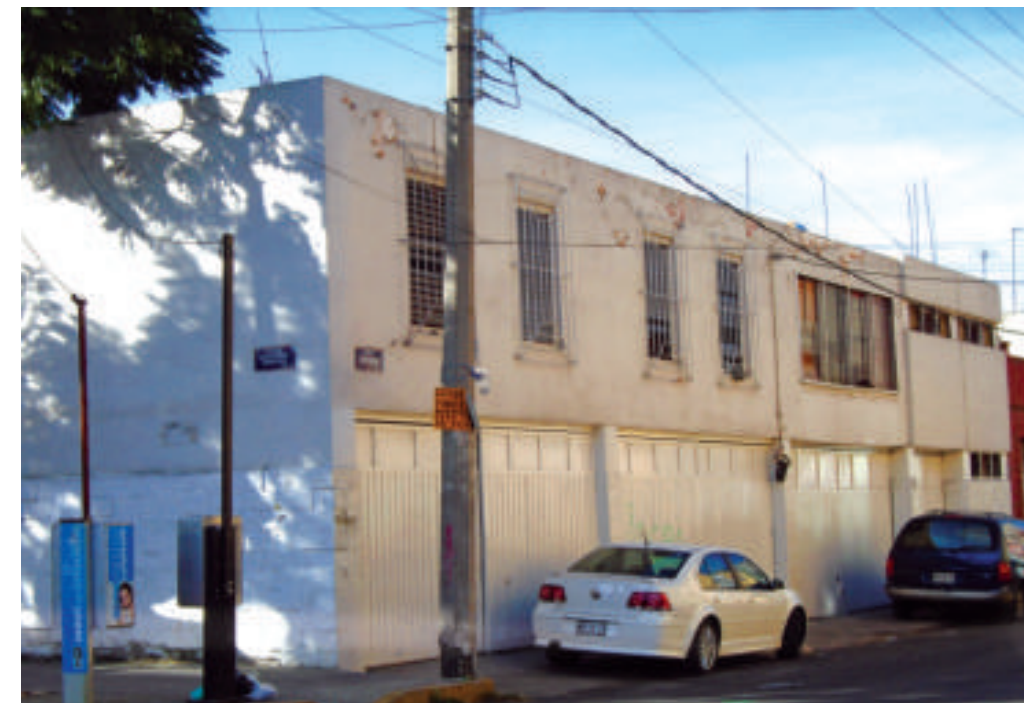
Figura 5.117. Fotografía J de la colonia Penitenciaría.  
Inmueble con fracturas en muros del segundo nivel alrededor de las ventanas, debido  
a un mal confinamiento (19.4348° N, 99.1171° W. Calle: Curtiduría).

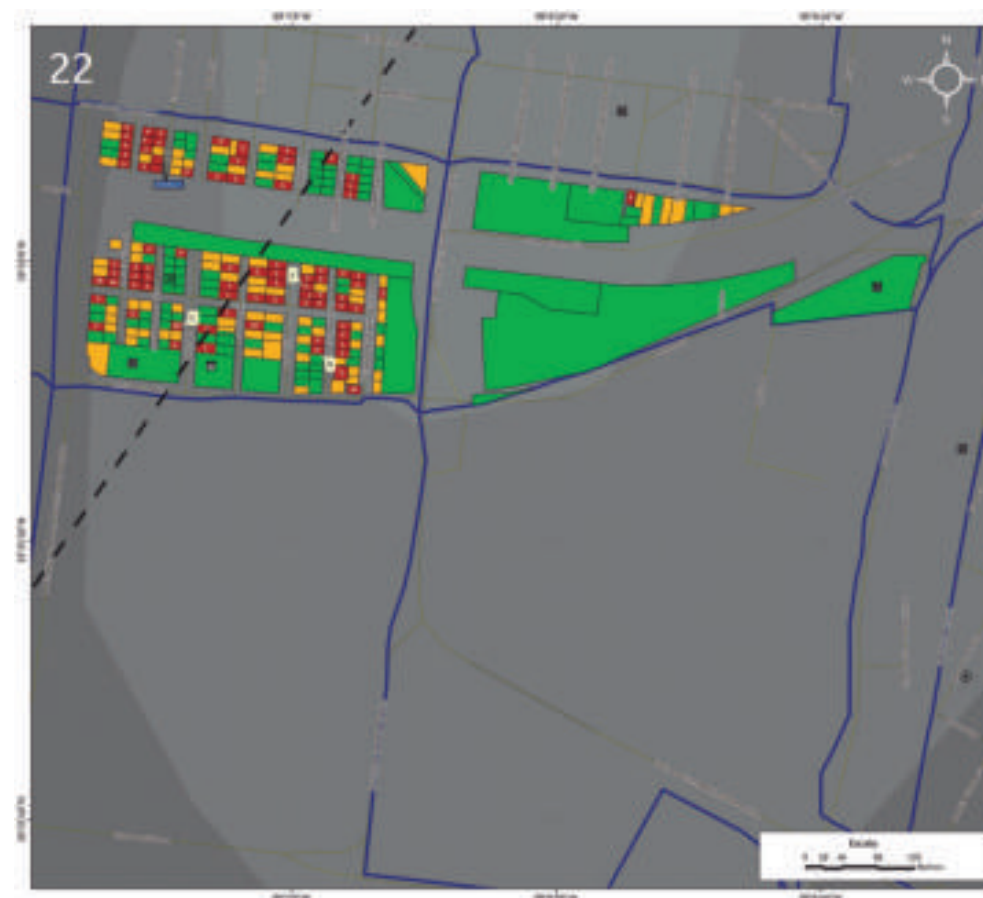
En las colonias 10 de Mayo y Escuela de Tiro se identificaron viviendas con diferentes grados de daño asociados al hundimiento regional acumulado, que en la zona tiene una acumulación de 8, 9 y 10 m (Figura 5.118; Geoinformática, 2008).

Figura 5.118. Imagen de las colonias 10 de Mayo y Escuela de Tiro en el Mapa XVII.

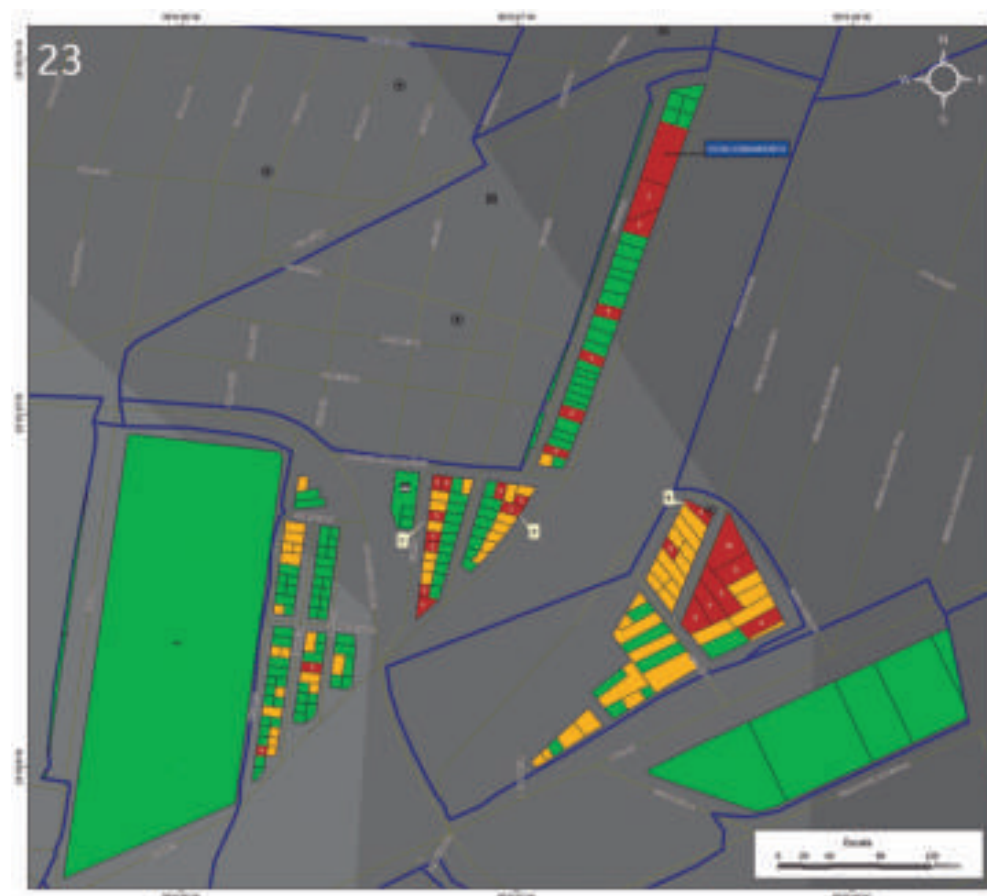
Las colonias Madero, Miguel Hidalgo y Progresista se localizan en una zona de hundimiento regional, que presenta un hundimiento de acumulado de 8 a 10 m, al cual se le asocia los diferentes daños de los inmuebles observados (Figura 5.123; Geoinformática, 2008).

Figura 5.123. Imagen de las colonias Progresista, Madero y Miguel Hidalgo.

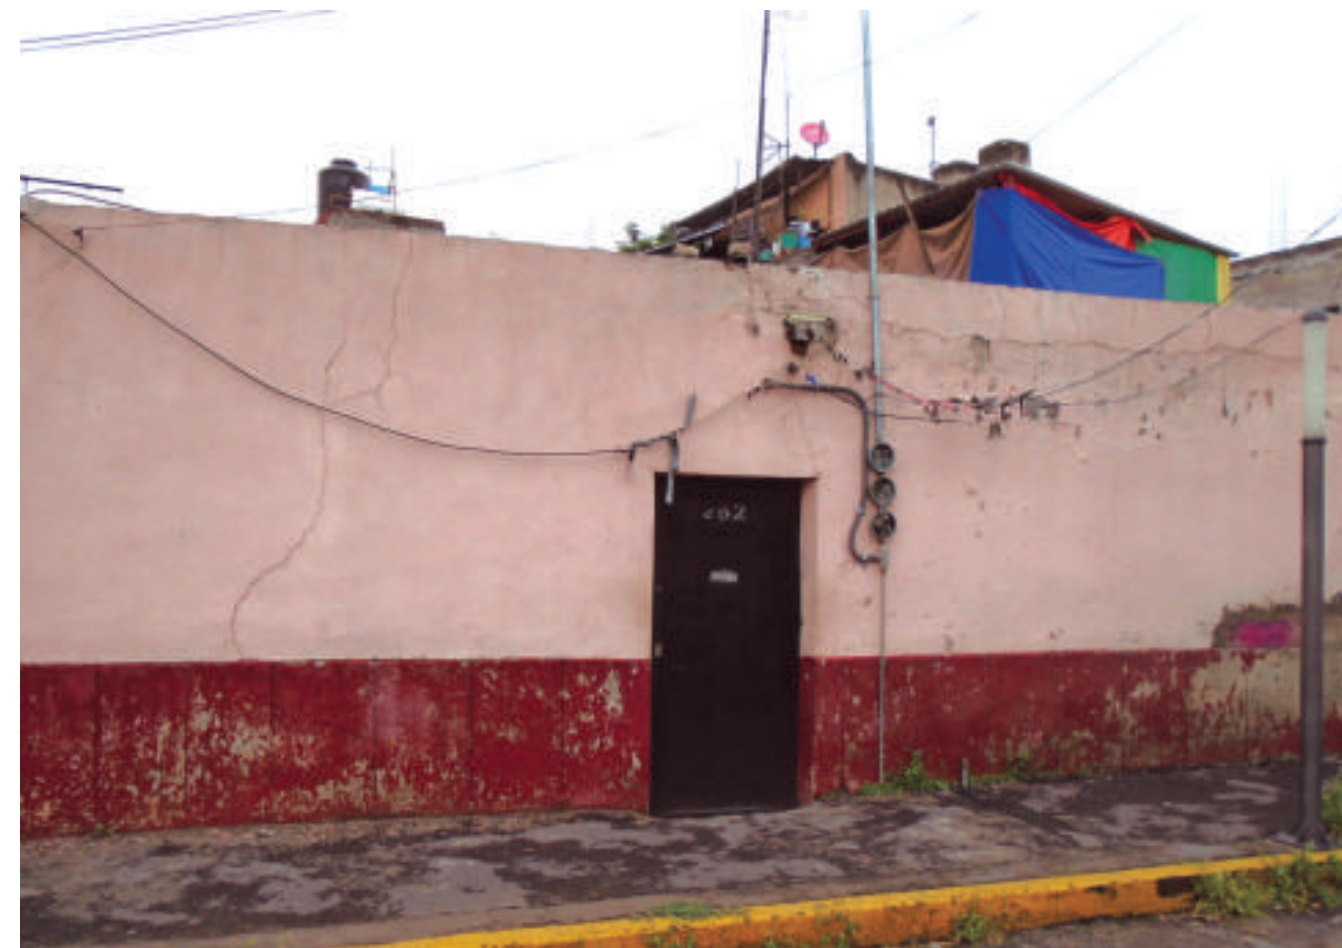
*Figura 5.125. Fotografía A de la colonia Progresista.  
Vivienda de mampostería con agrietamiento horizontal y vertical en su muro exterior  
(19.4368° N, 99.1075° W. Calle: Zapata).*

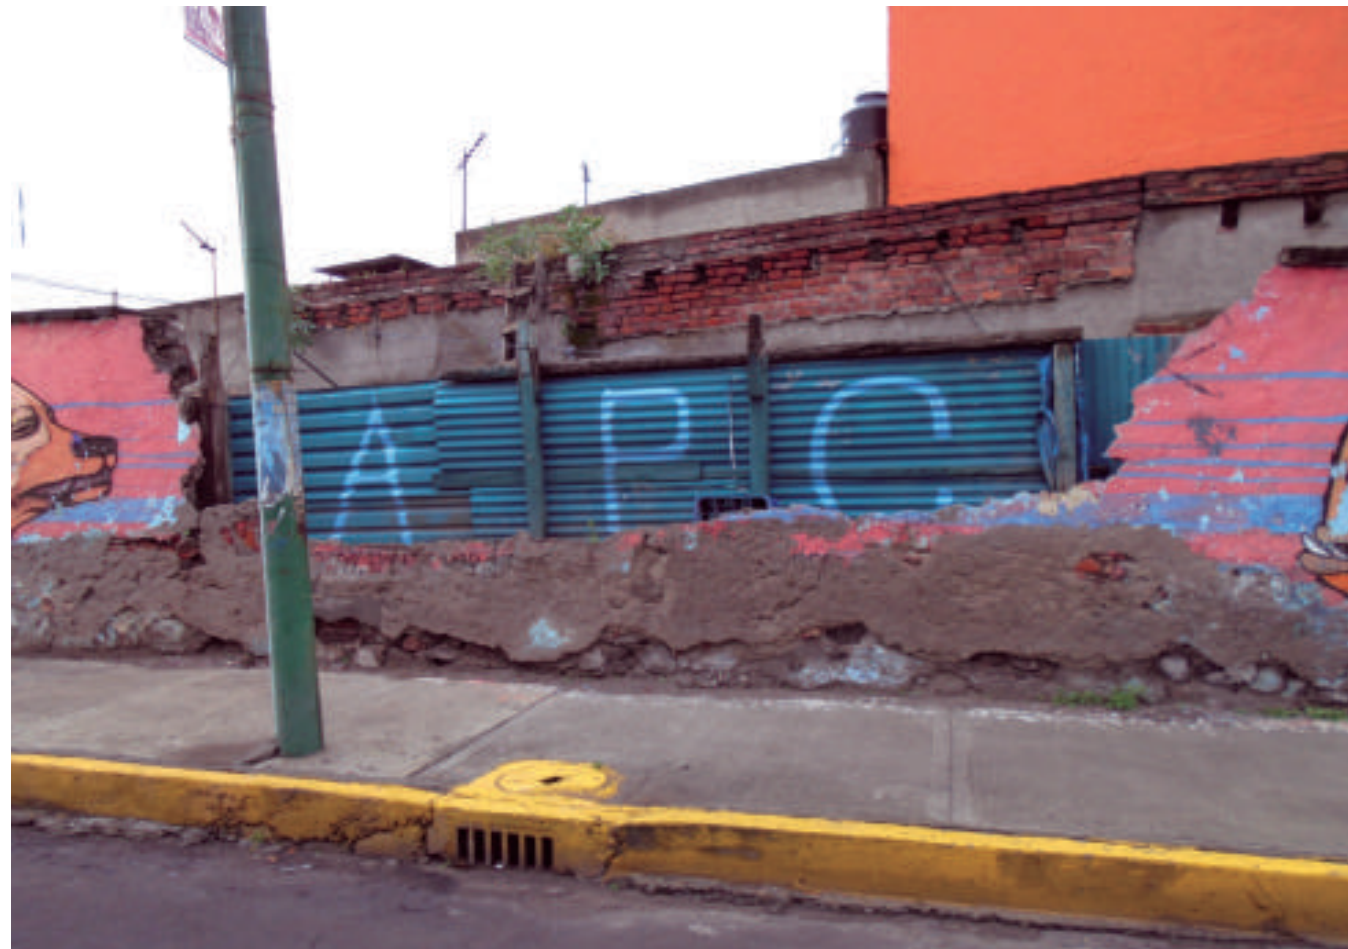
*Figura 5.126. Fotografía B de la colonia Progresista.  
Muros de mampostería semiconfinada, uno de ellos parcialmente colapsado  
(19.4368° N, 99.1061° W. Calle: Tenería).*

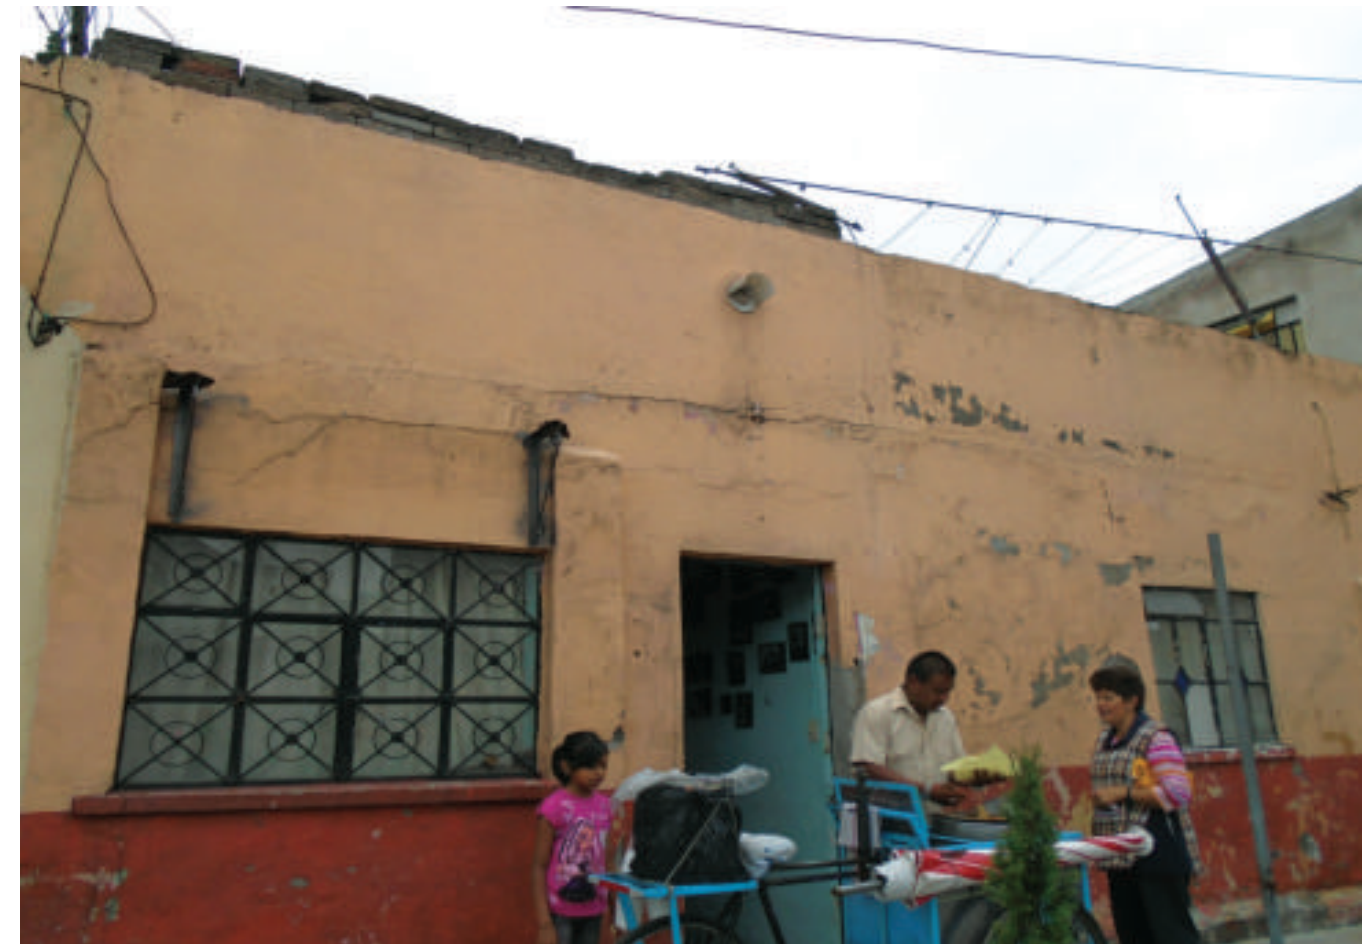
Se identificaron 54 construcciones con vulnerabilidad física alta con grado de daño  $\geq 3$  (EMS, 1998) con los siguientes usos de suelo: 9 habitacional plurifamiliar, 38 habitacional unifamiliar, 1 comercio, 1 iglesia y 5 lotes mixtos (Figura 5.129). Algunos de los daños observados en los inmuebles son fracturas verticales, horizontales y diagonales (Figura 5.130), una de ellas presenta deterioro en sus acabados y daño en la marquesina de la azotea (Figura 5.131). La iglesia situada en la calle General L. Blanco presenta una fractura diagonal en su muro exterior y deterioro en sus acabados (Figura 5.132).

Figura 5.130. Fotografía A de la colonia Revolución.  
Vivienda con fracturas de forma diagonal y horizontal, así como desprendimiento de material en su muro  
(19.4384° N, 99.1045° W. Calle: 6 de Marzo).

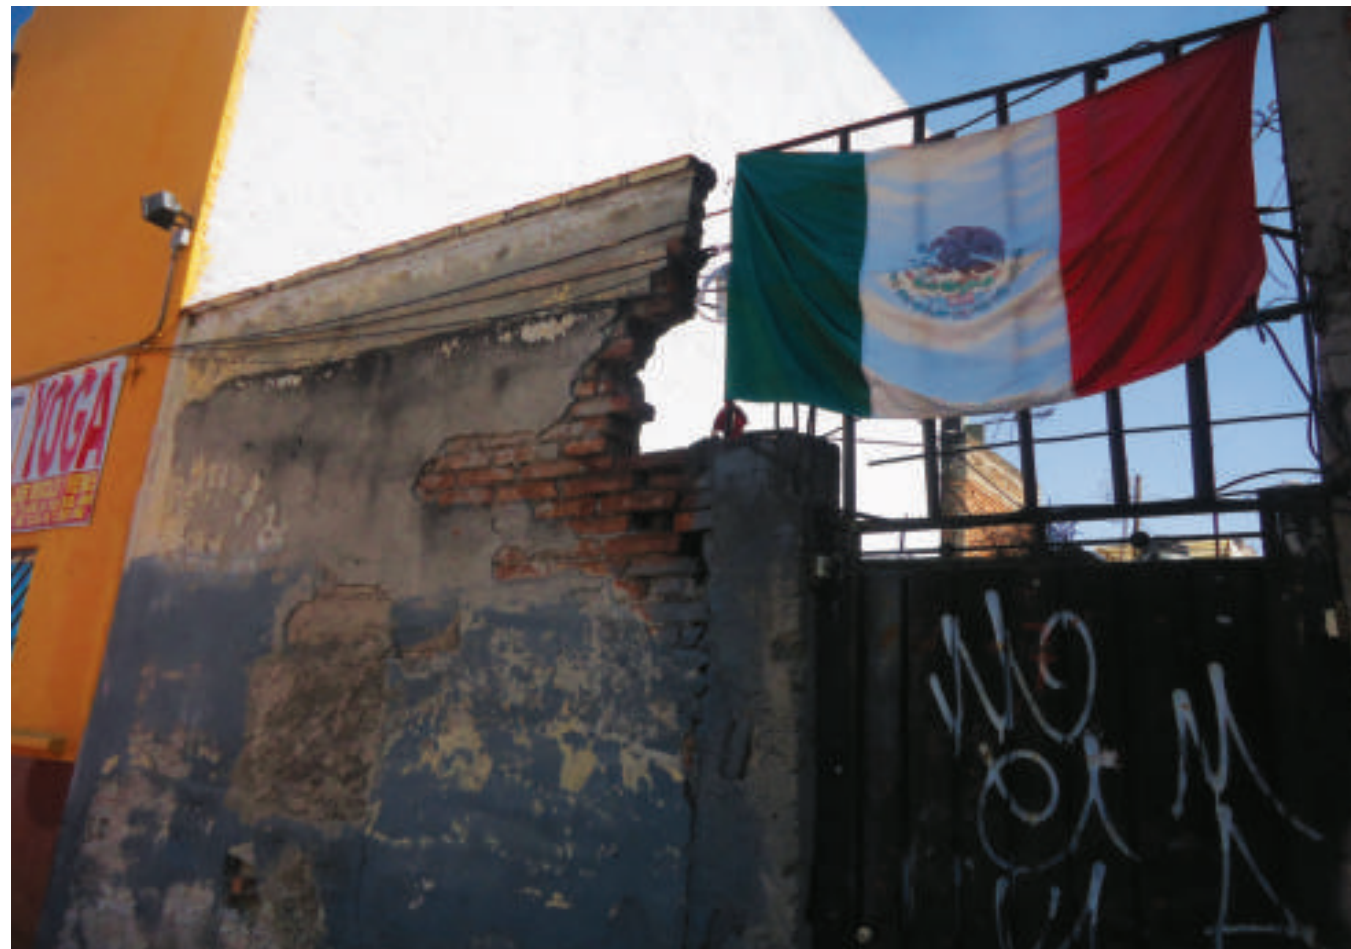
Las construcciones con vulnerabilidad física alta con un grado de daño  $\geq 3$  (EMS, 1998), es de 27 sitios habitacional unifamiliar, 19 habitacional plurifamiliar, 3 lotes mixtos y 2 comercios (Figura 5.134). En la Figura 5.135 se observa una vivienda en la que se ha empleado un mal procedimiento constructivo para la colocación de la ventana. En una de las viviendas se observó desprendimiento de material de construcción del muro exterior (Figura 5.136). En el segundo piso de un inmueble se notó una serie de fracturas así como desprendimiento de material (Figura 5.137).

*Figura 5.136. Fotografía B de la colonia Azteca.  
Construcción con desprendimiento y colapso del material de su muro externo  
(19.4376° N, 99.1093° W. Calle: Cerrajería).*
