# Atlas de Peligros y Riesgos de la Ciudad de México

Actualización de los Mapas de Riesgo

## Venustiano Carranza

Año: 2014

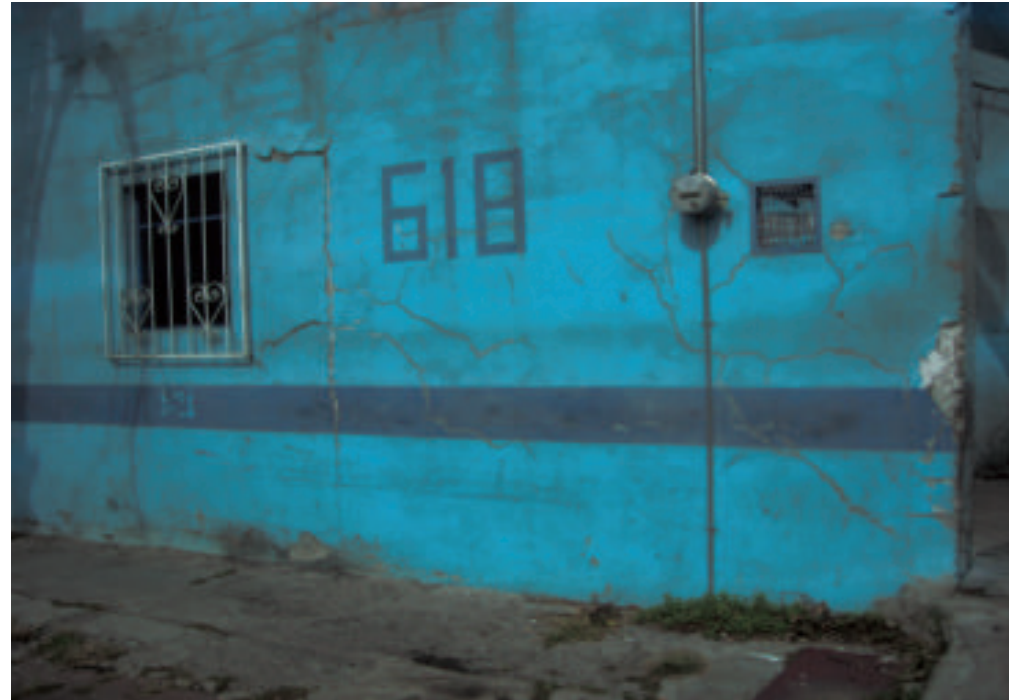
*Figura 5.139. Fotografía A de la colonia Pensador Mexicano. Vivienda con fracturas de forma diagonal, vertical y horizontal (19.4443° N, 99.0861° W. Calle: Norte 174).*

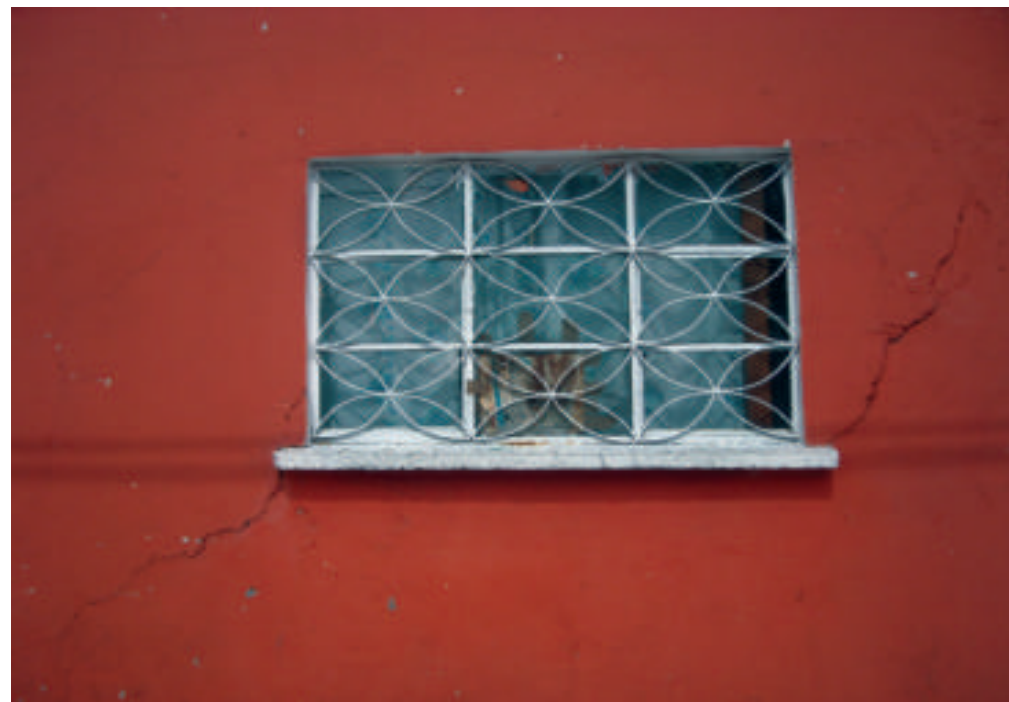
*Figura 5.140. Fotografía B de la colonia Pensador Mexicano. Inmueble con fracturas diagonales cerca de la ventana (19.4444° N, 99.0842° W. Calle: Norte 182).*

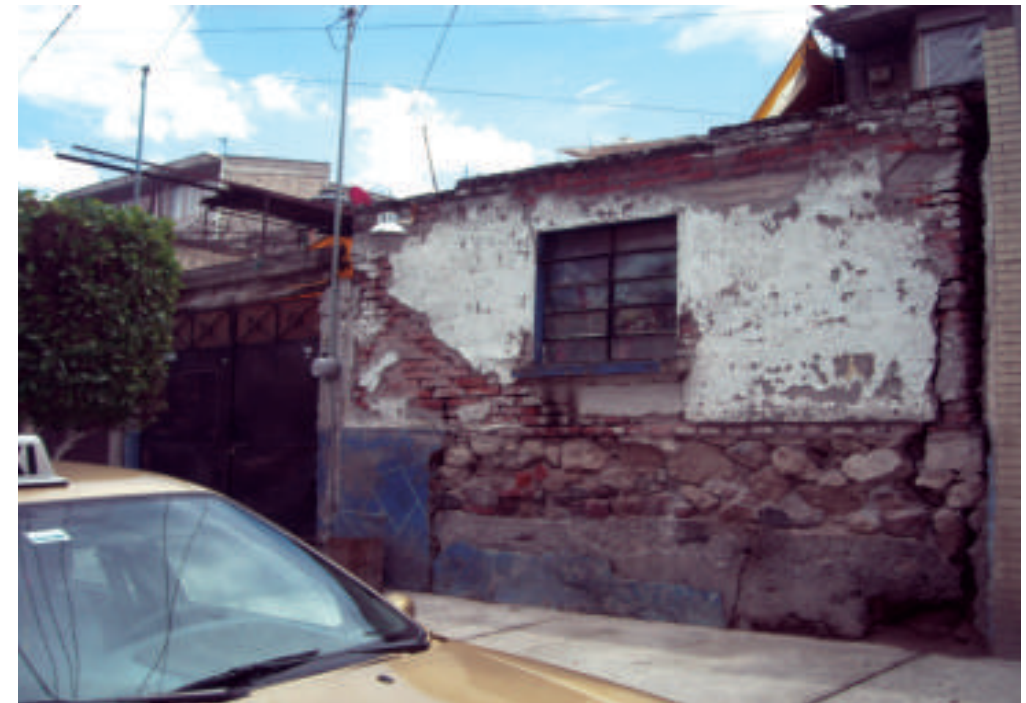
Las construcciones con grado de daño 2 (EMS, 1998) identificadas en campo son: 6 bodegas, 23 comercios, 4 instituciones educativas, 1 establecimiento de alimentos, 156 habitacional plurifamiliar, 119 habitacional unifamiliar y 48 lotes mixtos. La vulnerabilidad física alta estimada con un grado de daño  $\geq 3$  (EMS, 1998), es de 87 lotes, de los cuales 6 son comercios, 1 bodega, 1 escuela, 25 habitacional unifamiliar, 41 habitacional plurifamiliar, 1 industria y 12 lotes mixtos. Se observaron daños en algunos inmuebles principalmente fracturas verticales horizontales y diagonales en sus muros (Figuras 5.139 y 5.140). En otra de las construcciones además de fracturas se notó el desprendimiento de material dejando al descubierto el armado de la vivienda (Figura 5.141).

*Figura 5.141. Fotografía C de la colonia Pensador Mexicano. Vivienda con fracturas, así como desprendimiento de material dejando al descubierto el armado de la construcción (19.4394° N, 99.0875° W. Calle: Norte 180).*

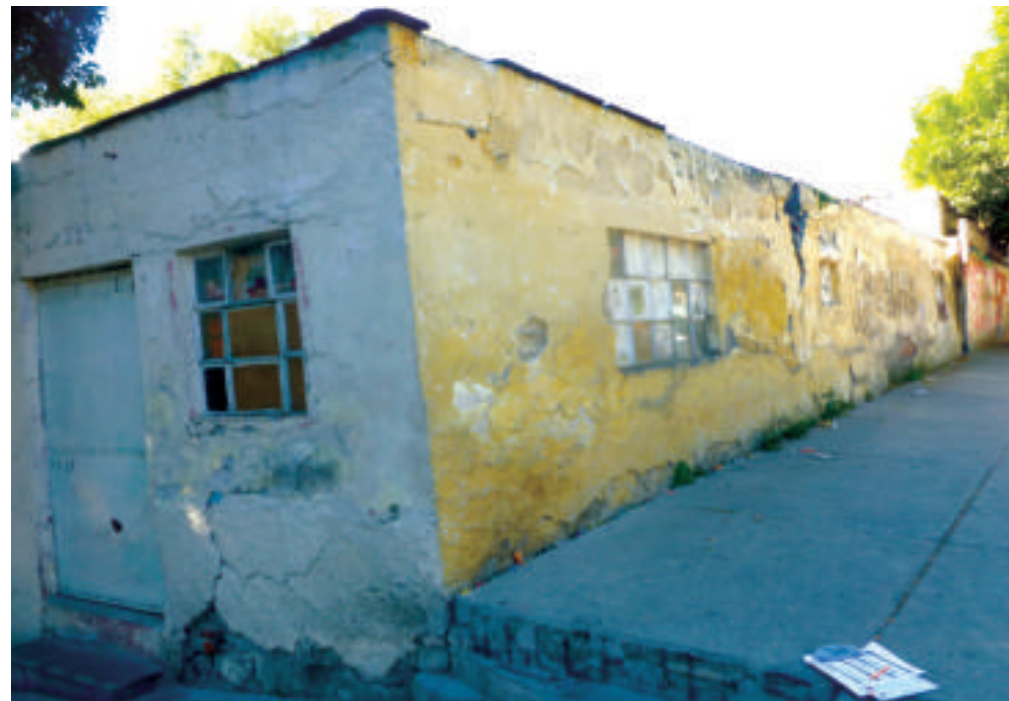
Figura 5.143. Fotografía A de la colonia Peñón de los Baños.  
Vivienda con fracturas y desprendimiento de material  
(19.4397° N, 99.0826° W. Calle: Sinaloa).

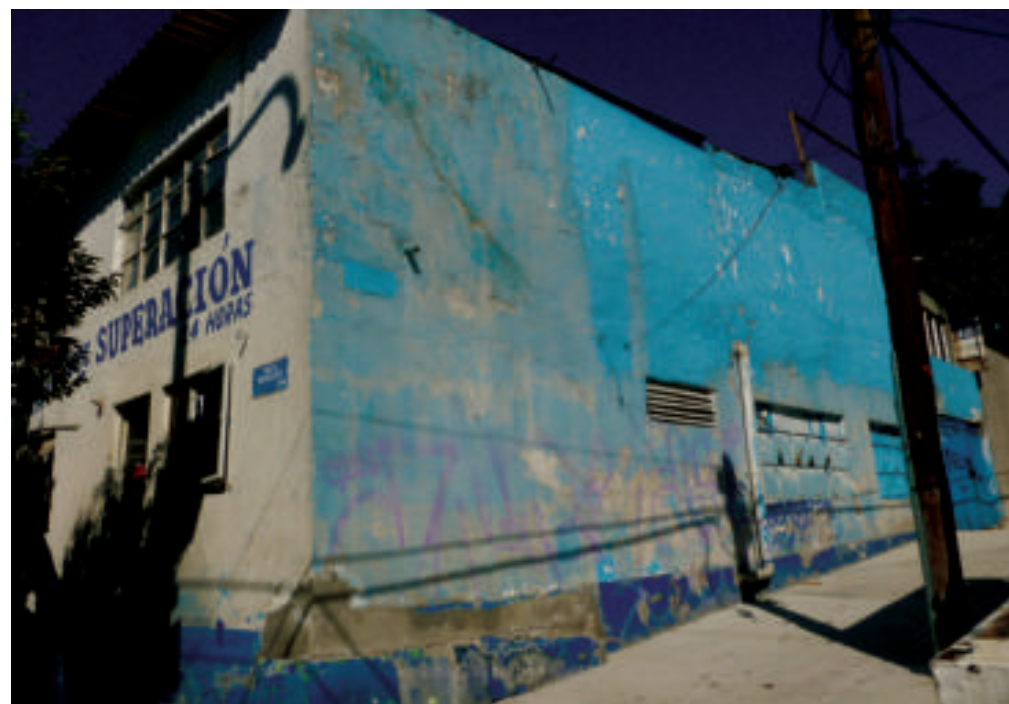
Figura 5.144. Fotografía B de la colonia Peñón de los Baños.  
Inmueble con fracturas en su muro externo  
(19.4400° N, 99.0818° W. Calle: La Paz).

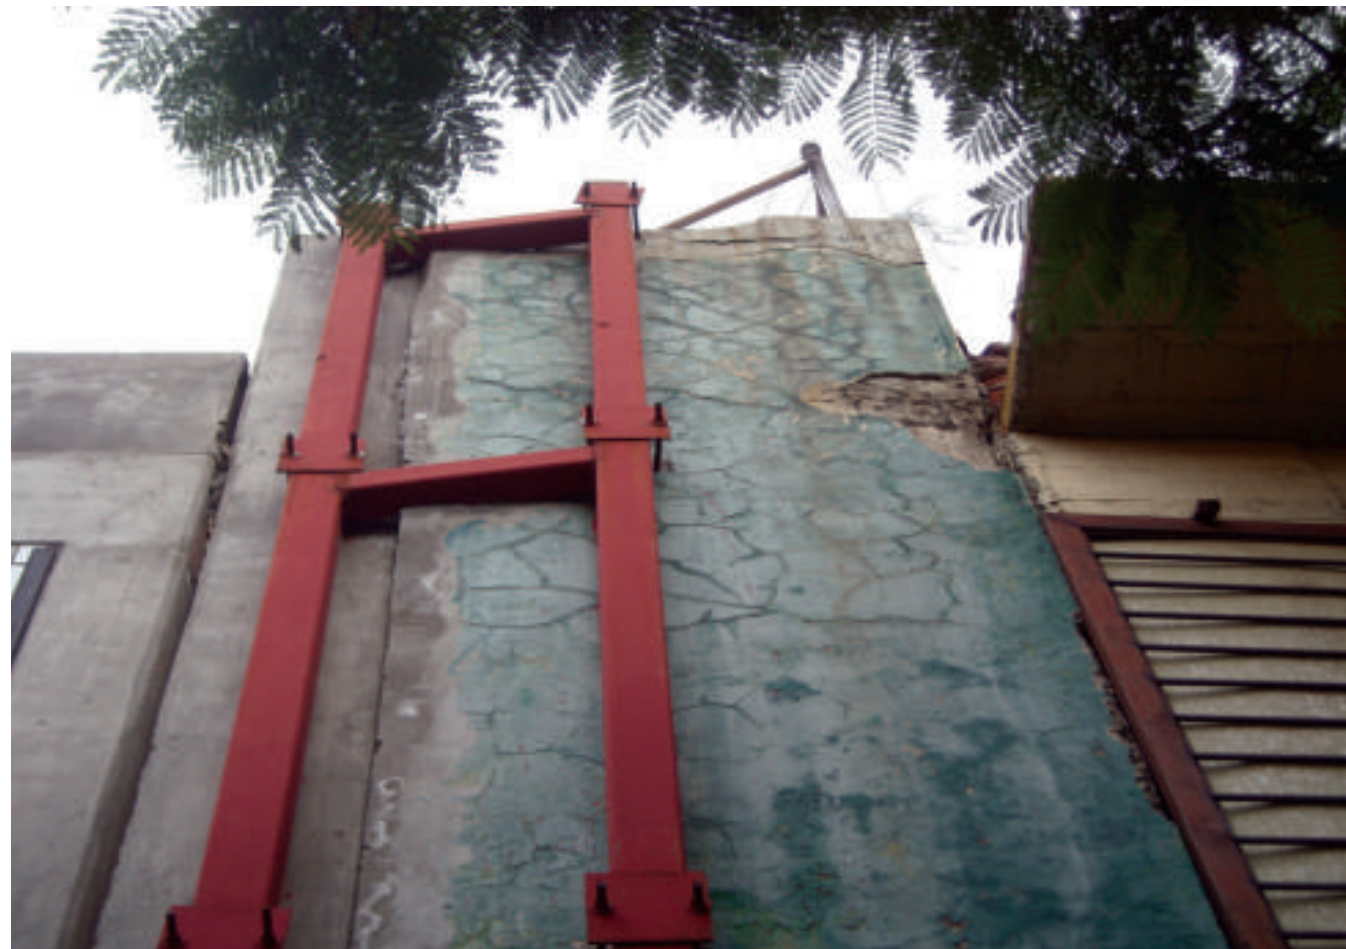
Figura 5.149. Fotografía B de la colonia Moctezuma 2.ª Sección.

En una de las viviendas se pueden observar principalmente fracturas del muro externo (Figura 5.148). La escuela ubicada en la calle Norte 29 presenta separación de uno de sus muros con respecto al otro, esto ocasiona desprendimiento de material de construcción (Figura 5.149). En otro de los inmuebles es posible apreciar el poco mantenimiento que tiene, por lo que se notaron fracturas verticales y abundante desprendimiento de material (Figura 5.150).

Separación de los muros de una escuela, también se observa el desprendimiento de material de construcción. Sobre la pared se han colocado barras de acero, para detener el movimiento del muro (19.4345° N, 99.0963° W. Calle: Norte 29).

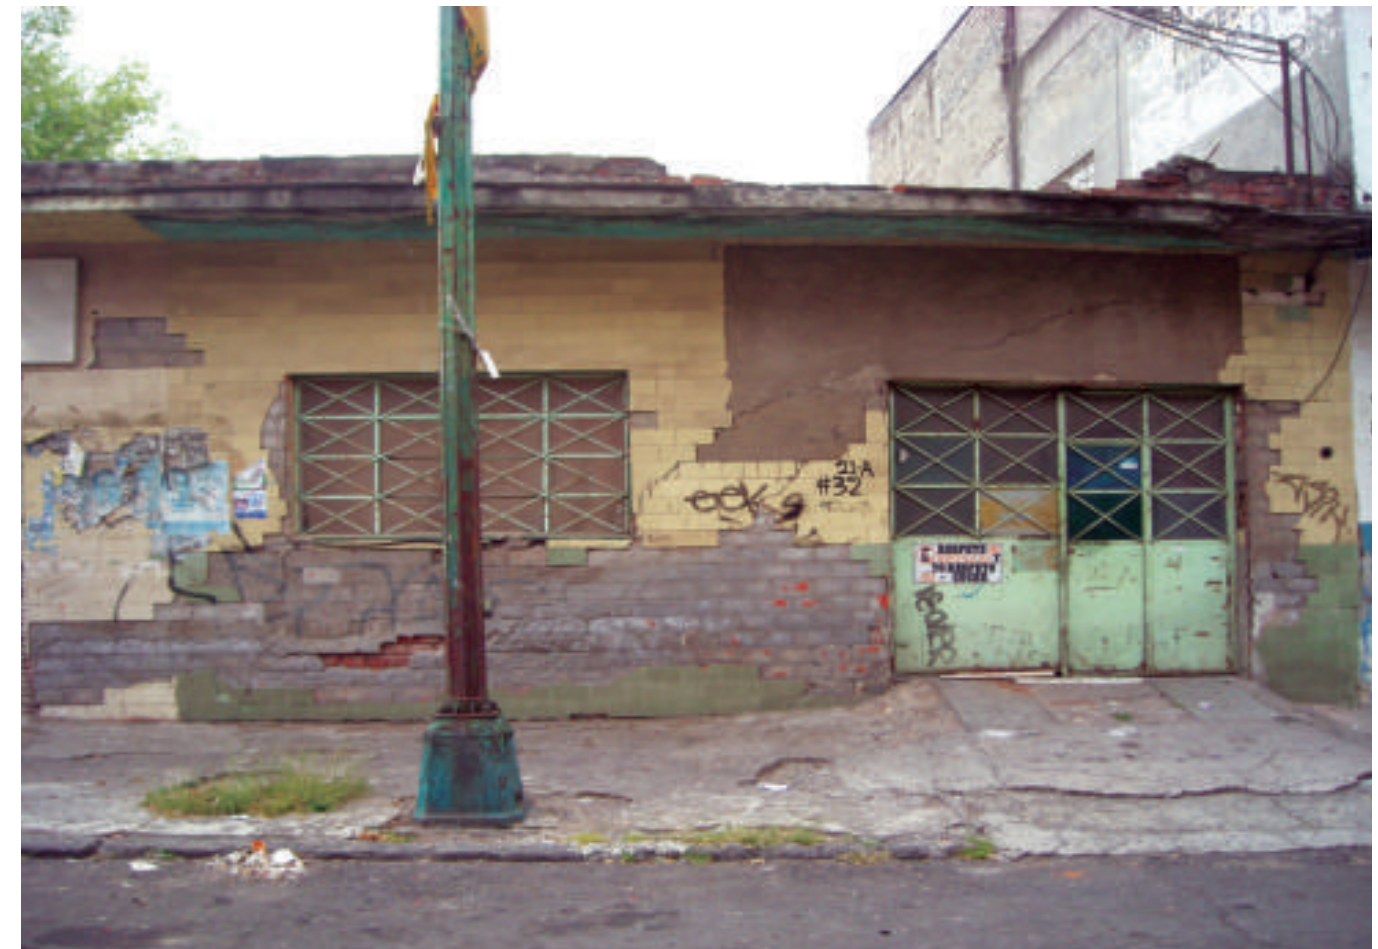
Figura 5.150. Fotografía C de la colonia Moctezuma 2.ª Sección.

Vivienda con fracturas diagonales y daños en su acabado ocasionando desprendimiento del mismo (19.4365° N, 99.0983° W. Calle: Industria).

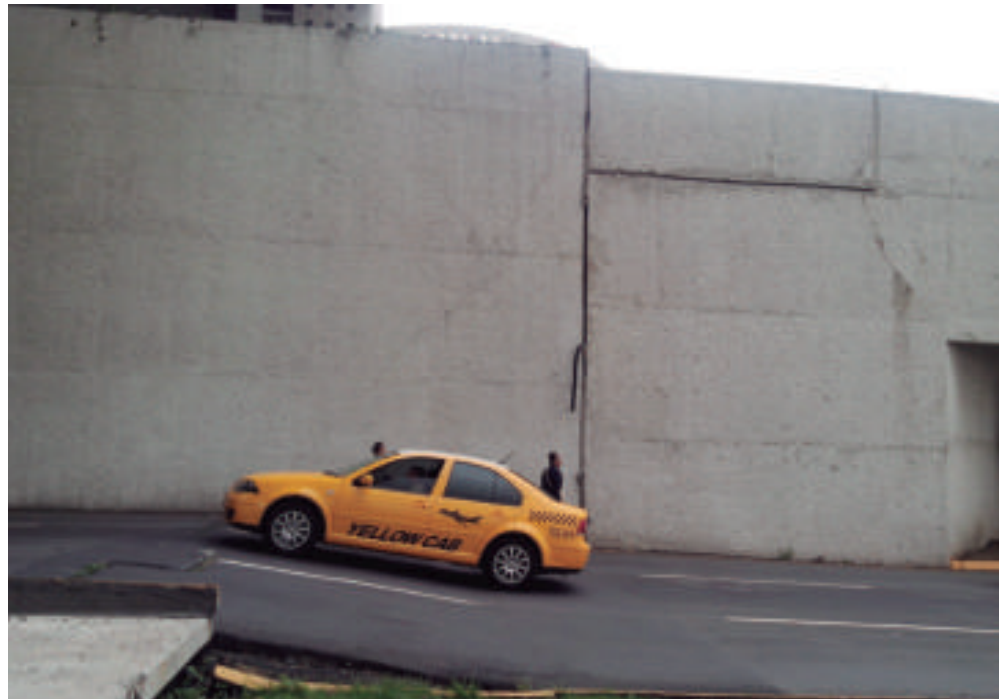
El Aeropuerto Internacional Benito Juárez, presenta el mayor hundimiento de la delegación con un valor de acumulación de 13 m (Figura 5.151; Geoinformática, 2008). En la Terminal Dos del Aeropuerto se observó un desnivel de 60 cm desde su muro externo hacia el pavimento, asimismo se notaron registros de drenaje por debajo del nivel de cimentación y un desnivel de la periferia respecto a las construcciones, por lo que se infiere que el hundimiento se ubica alrededor de ellas. De acuerdo a todas las evidencias obtenidas en campo se designó la zona como vulnerable (Figuras 5.152 a 5.154).

*Figura 5.152. Fotografía en la que se observan fracturas diagonales en el muro externo del Aeropuerto, así como un ángulo de inclinación en el pavimento (19.4336° N, 99.0657° W. Aeropuerto Internacional Benito Juárez).*

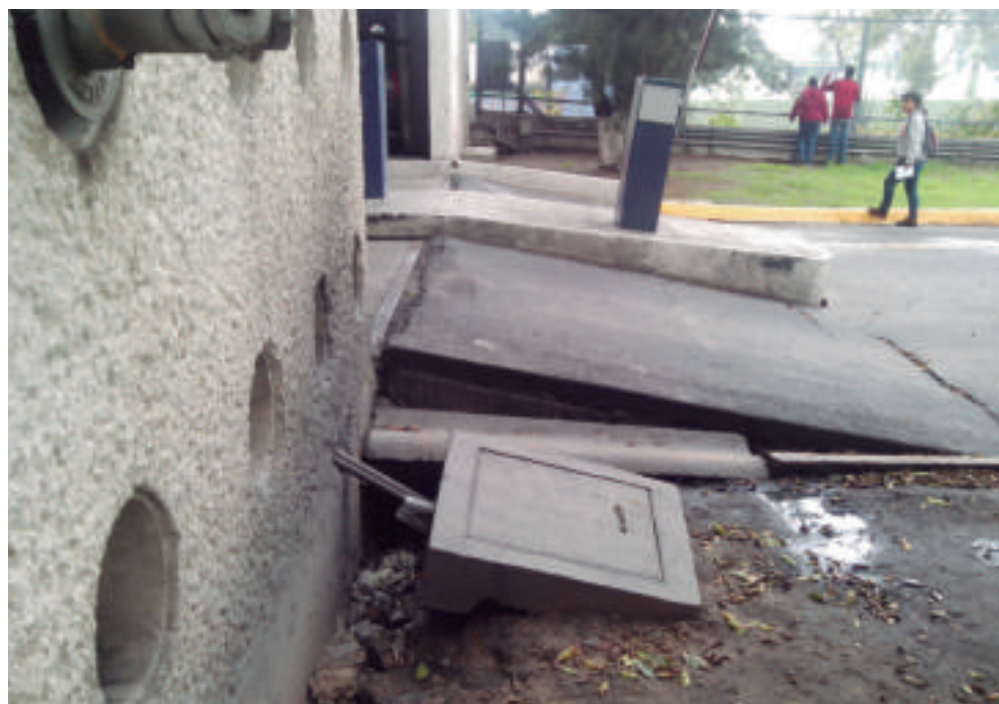
*Figura 5.153. Fotografía que muestra el desnivel de la construcción con respecto al pavimento, este último con presencia de fracturas (19.4336° N, 99.0657° W. Aeropuerto Internacional Benito Juárez).*

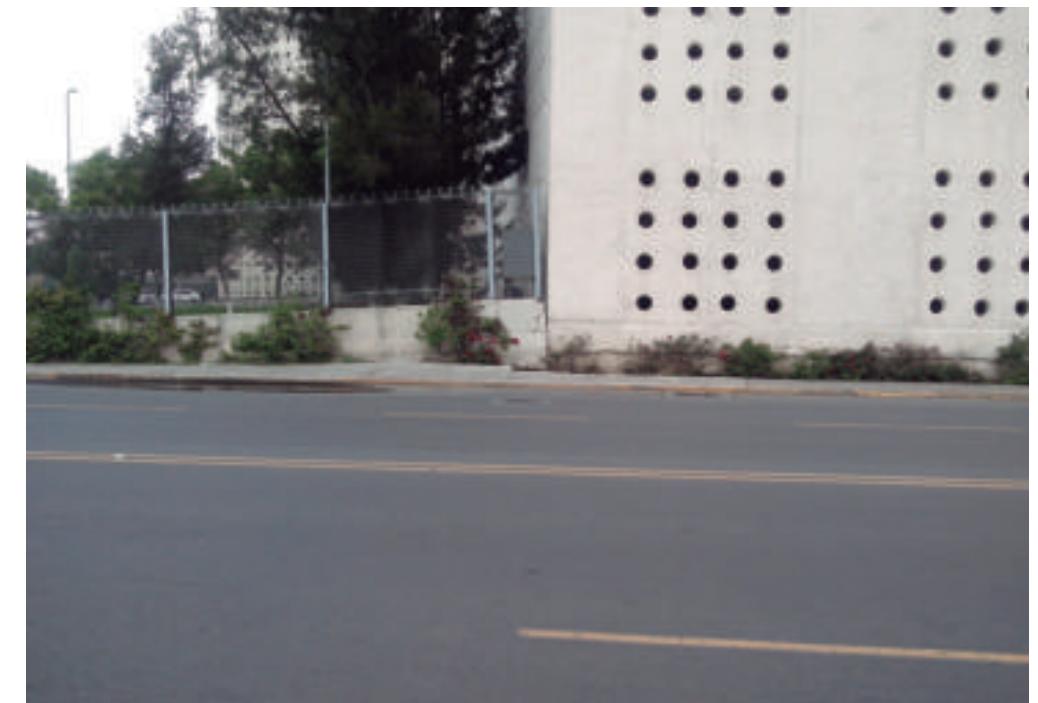
*Figura 5.154. Fotografía en la que se observan fracturas en la parte inferior de la construcción, así como levantamiento de la banquetta (19.4336° N, 99.0657° W. Aeropuerto Internacional Benito Juárez).*

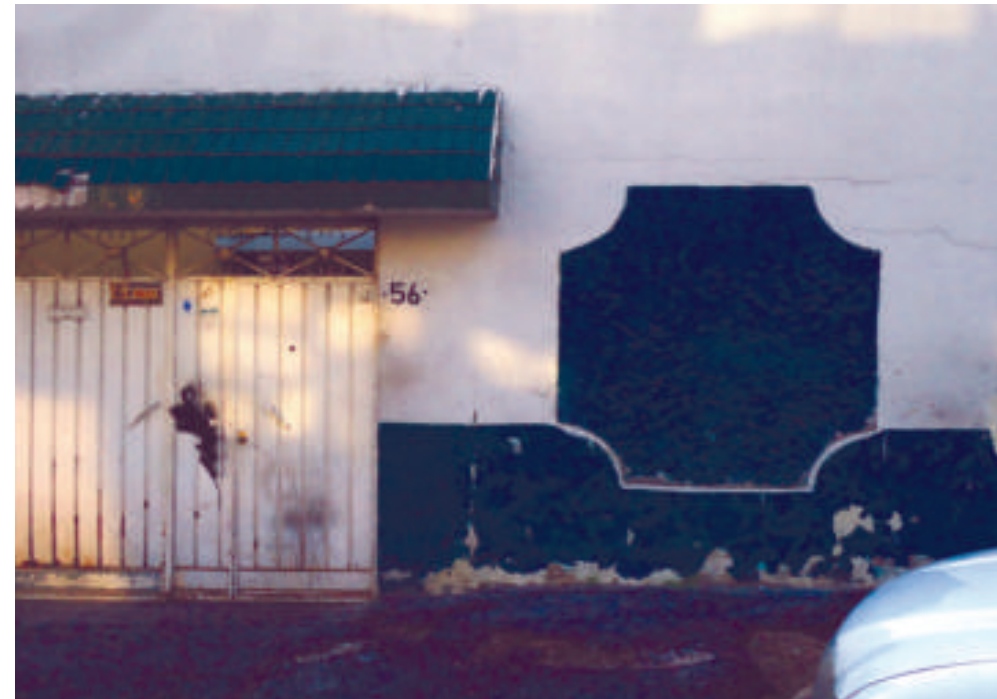
Se observaron viviendas con presencia de fracturas en su muro exterior así como desprendimiento de material (Figura 5.157 a 5.159). Asimismo se notó la falta de confinamiento de las construcciones por lo cual se distinguieron fracturas en su muros ocasionando el desprendimiento de material (Figura 5.160 y 5.162).

Figura 5.157. Fotografía A de la colonia El Arenal 3.º Sección.  
Vivienda con fracturas horizontales en la parte media del muro y fracturas verticales en la parte superior (19.4263° N, 99.0559° W. Calle: Moctezuma II).

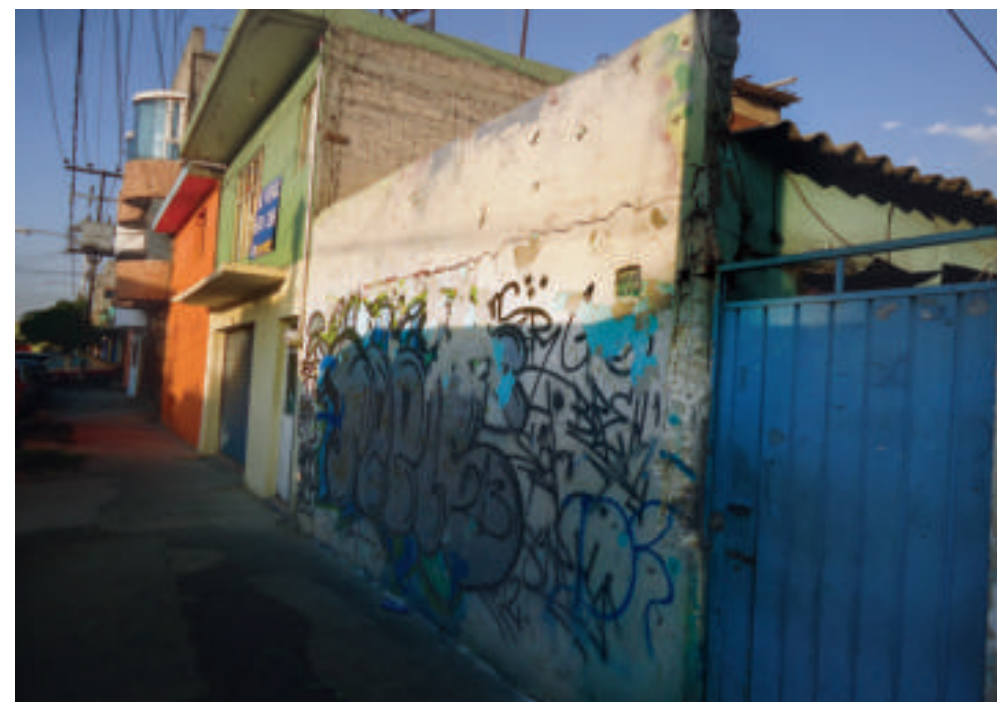
Figura 5.158. Fotografía B de la colonia El Arenal 3.º Sección.  
Inmueble con fracturas horizontales en la parte superior del muro exterior y desprendimiento de material (19.4264° N, 99.0550° W. Calle: Tonatiuh).

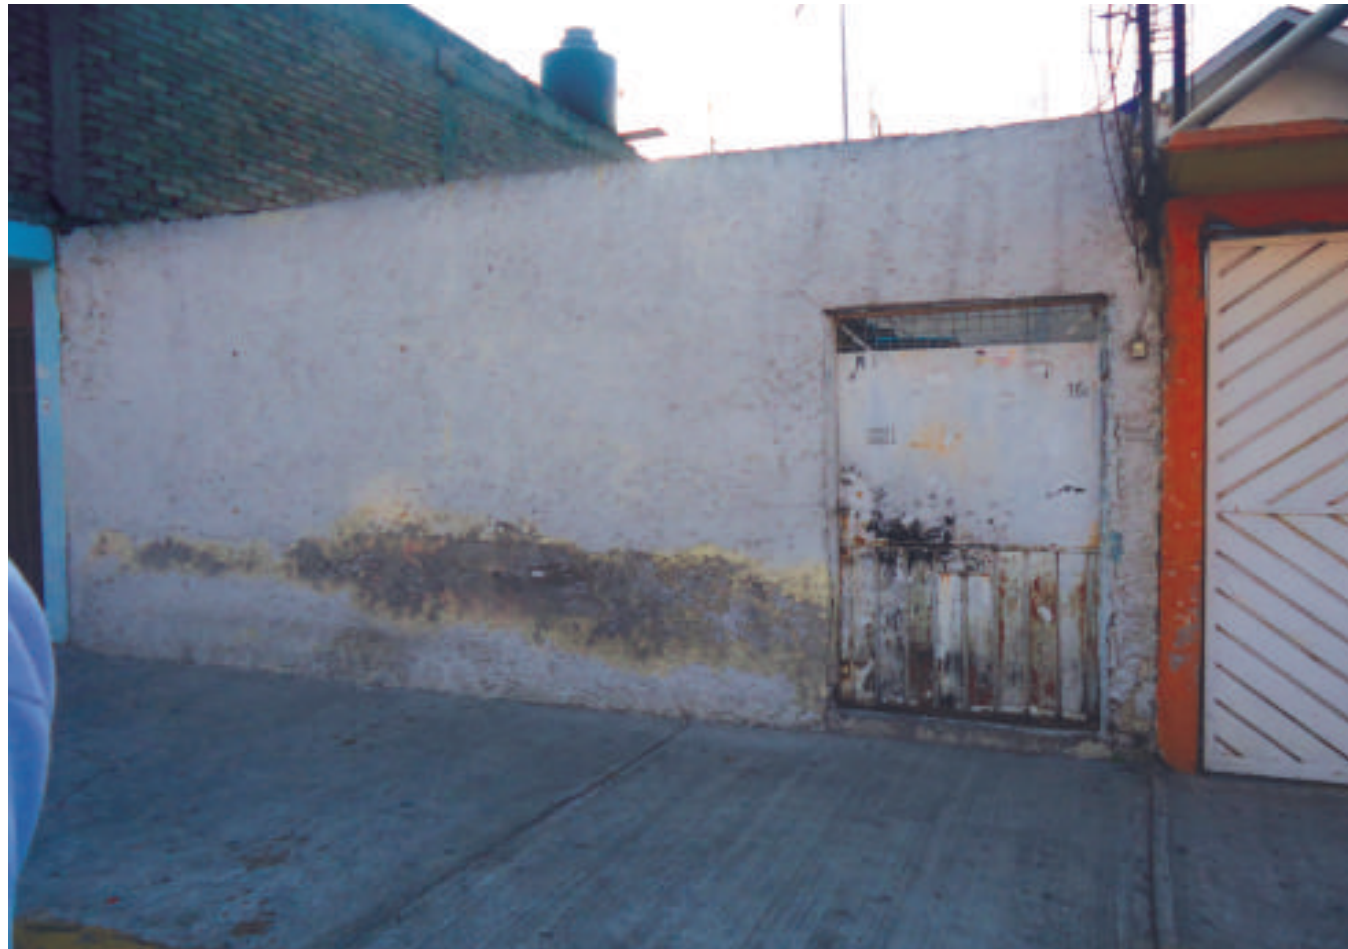
*Figura 5.159. Fotografía C de la colonia El Arenal 3.ª Sección.  
Vivienda con fracturas y desprendimiento de material  
(19.4274° N, 99.0552° W. Calle: Tonatiuh).*

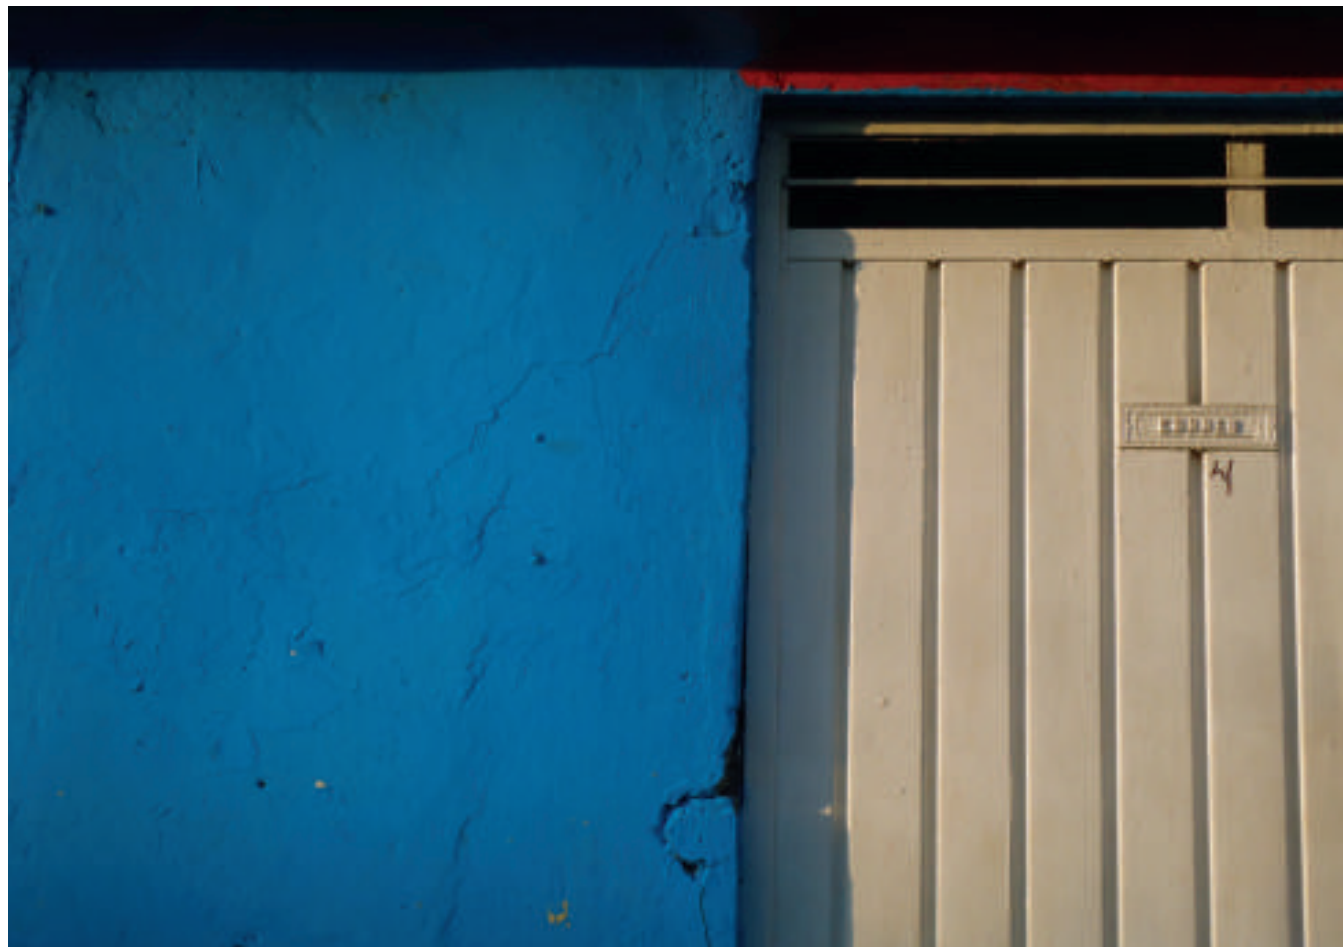
*Figura 5.161. Fotografía E de la colonia El Arenal 4.ª Sección.  
Muro de una vivienda que presenta fracturas a un costado del acceso principal  
(19.4307° N, 99.0554° W. Calle: Xocoyote).*

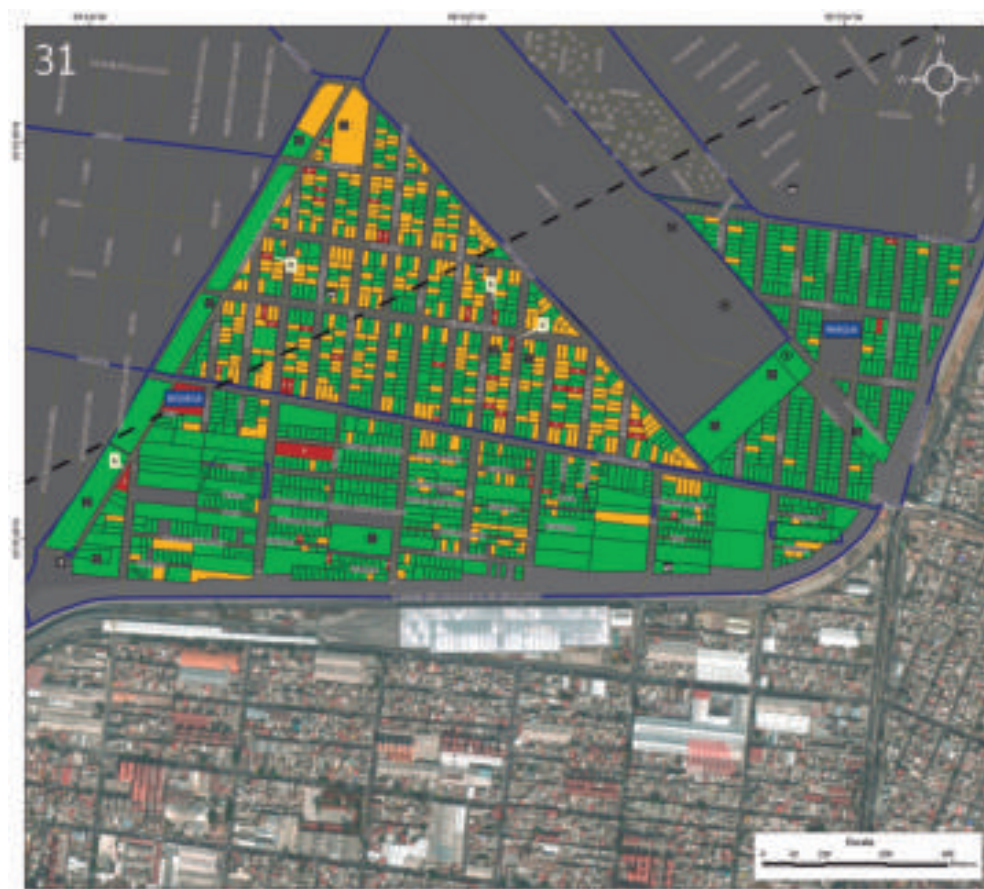
En las colonias Cuchilla Pantitlán, Arenal 1.<sup>a</sup> Sección y Arenal 2.<sup>a</sup> Sección se observó una serie de lotes con daños asociados al hundimiento regional acumulado, que presenta una acumulación de 9 m (Figura 5.163; Geoinformática, 2008).

Figura 5.163. Imagen de las colonias Cuchilla Pantitlán, Arenal 1.<sup>a</sup> Sección y Arenal 2.<sup>a</sup> Sección.

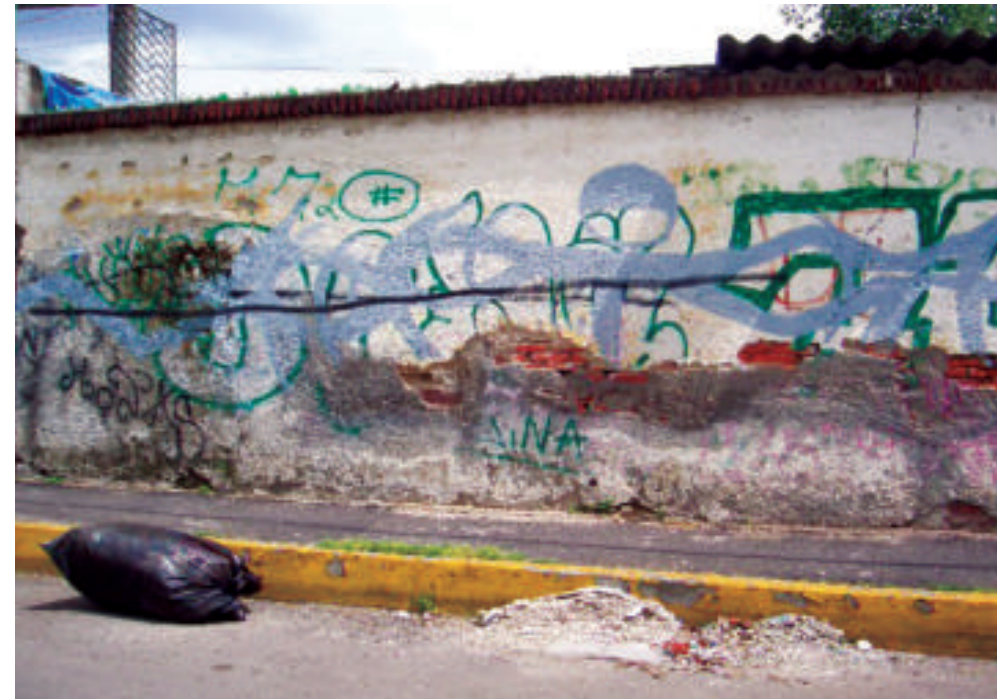
Figura 5.165. Fotografía A de la colonia Cuchilla Pantitlán. Inmueble con fracturamiento y desprendimiento de material ocasionando daños en su estructura (19.4225° N, 99.0677° W. Calle: 1).

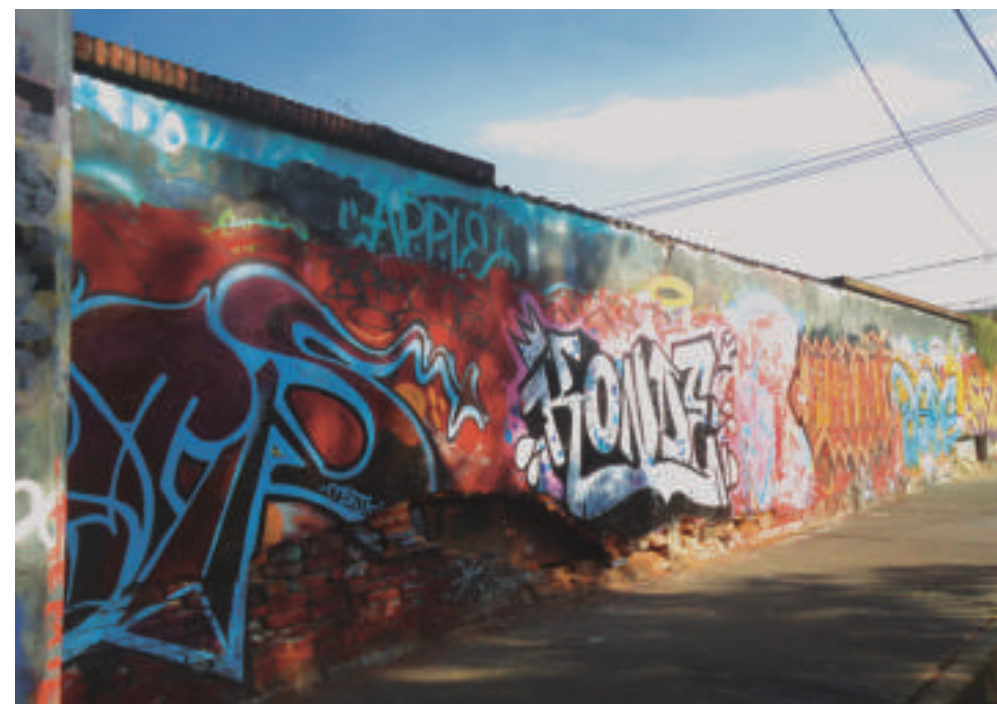
Figura 5.166. Fotografía B de la colonia Arenal 1.ª Sección. Muro con fracturas diagonales y horizontales, así como desprendimiento de material, ocasionando orificios como se observa en la parte inferior de la imagen (19.4249° N, 99.0620° W. Calle: Nezahualcóyotl).

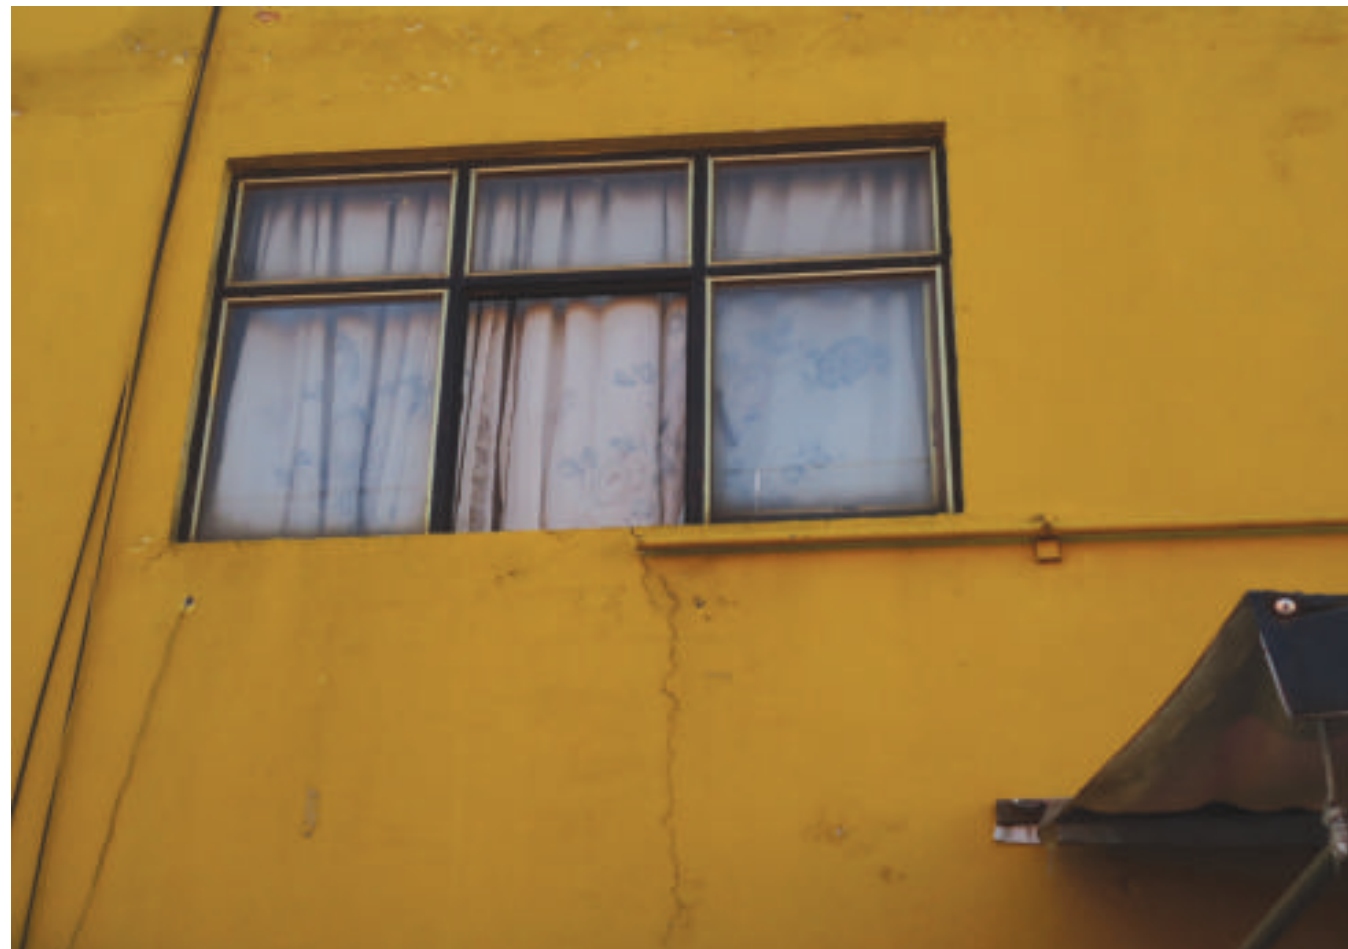
*Figura 5.167. Fotografía C de la colonia Arenal 1.ª Sección.  
Fractura vertical en la parte inferior de la ventana  
(19.4245° N, 99.0618° W. Calle: Cacamatzin).*

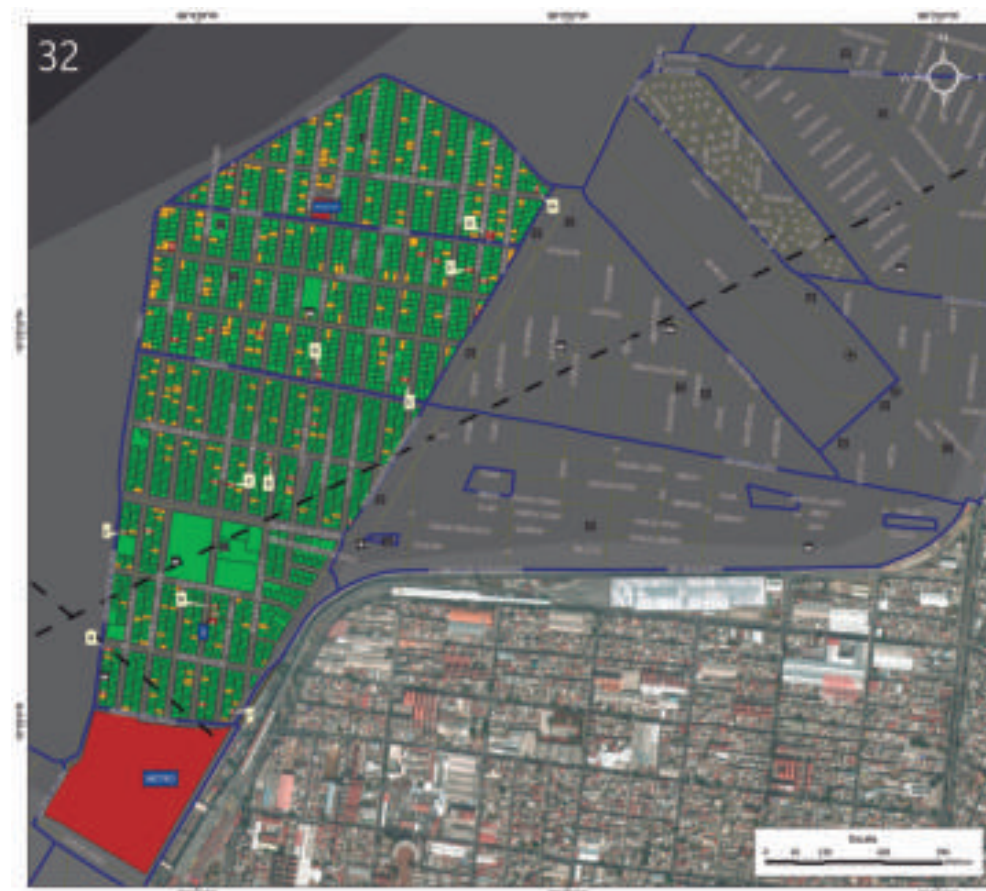
Las colonias Adolfo López Mateos, Ampliación Adolfo López Mateos, Ampliación Caracol y Caracol, se sitúan en el hundimiento regional cuyo promedio de acumulación es de 10 m (Figura 5.169; Geoinformática, 2008).

Figura 5.169. Imagen de las colonias Adolfo López Mateos, Ampliación Adolfo López Mateos, Ampliación Caracol y Caracol.

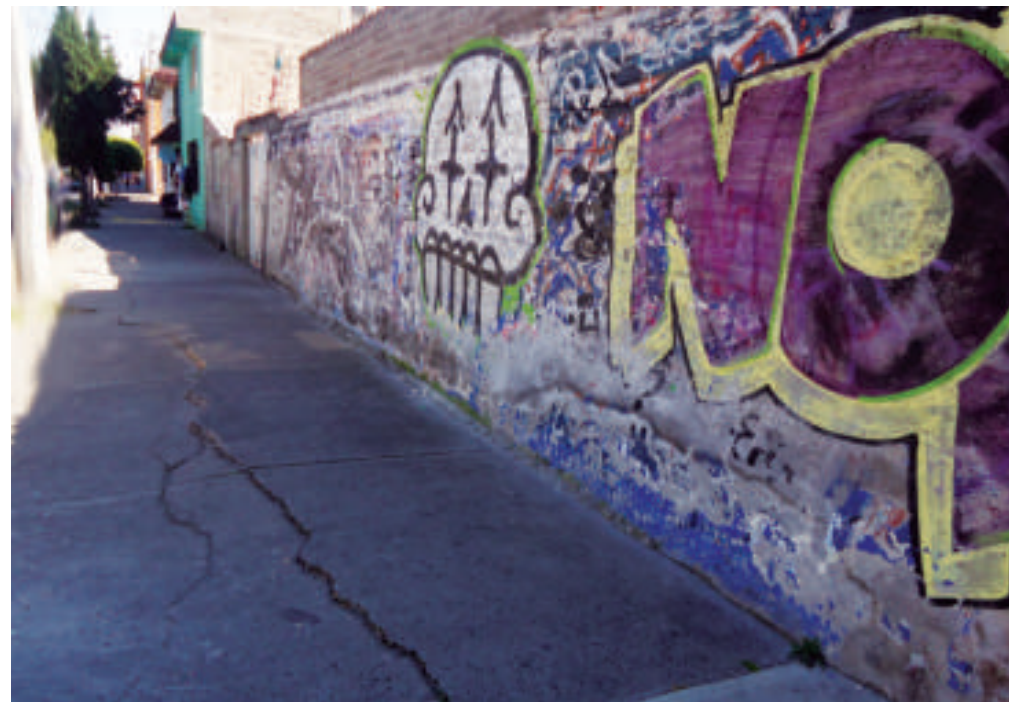
Figura 5.171. Fotografía A de la colonia Adolfo López Mateos.  
Fracturas tanto en el muro como en el pavimento  
(19.4192° N, 99.0740° W. Calle: Adolfo López Mateos).

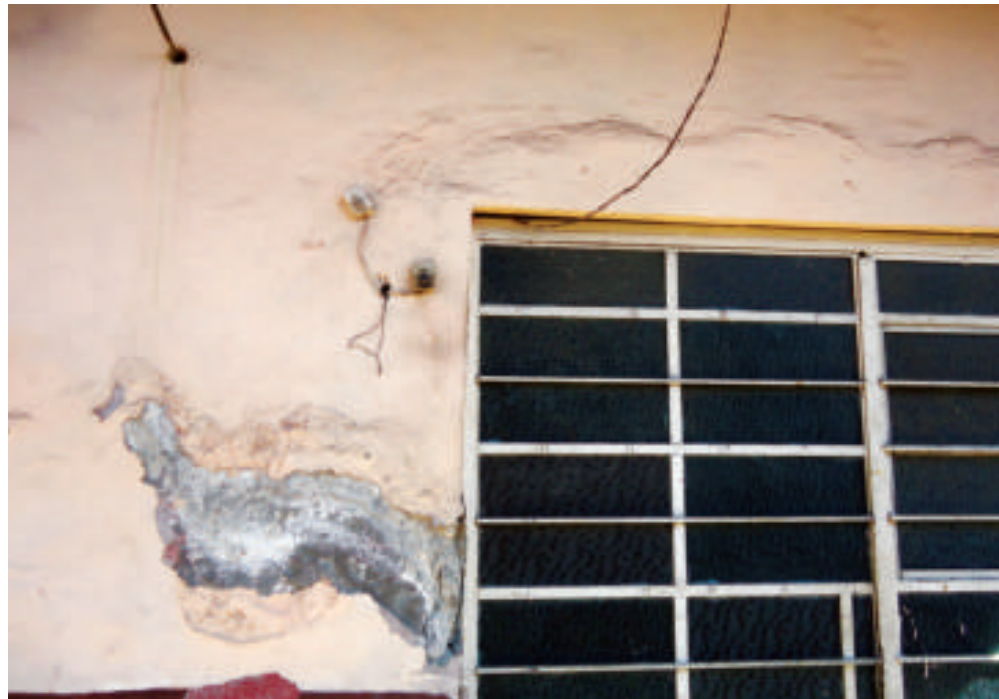
*Figura 5.173. Fotografía C de la colonia Adolfo López Mateos. Desprendimiento de material en el muro del inmueble, principalmente en la parte inferior izquierda de la ventana (19.4225° N, 99.0715° W. Calle: Fernando Román Lugo).*

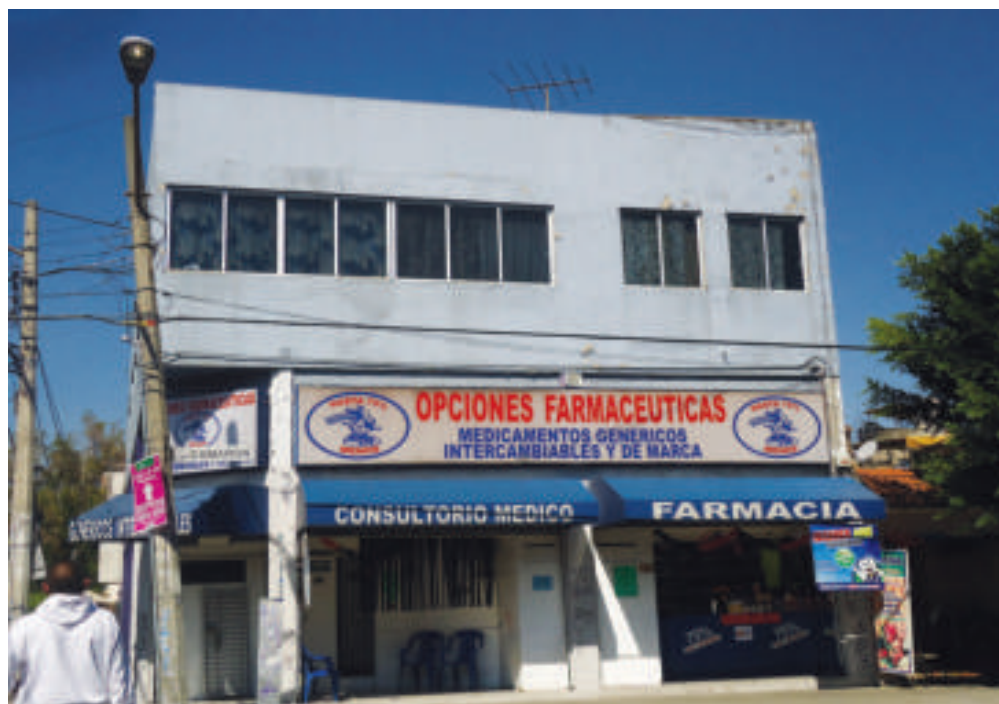
*Figura 5.174. Fotografía D de la colonia Caracol. Construcción con una mala distribución de cargas, en la parte superior se observan fracturas en forma horizontal. (19.4246° N, 99.0696° W. Calle: Camarón).*

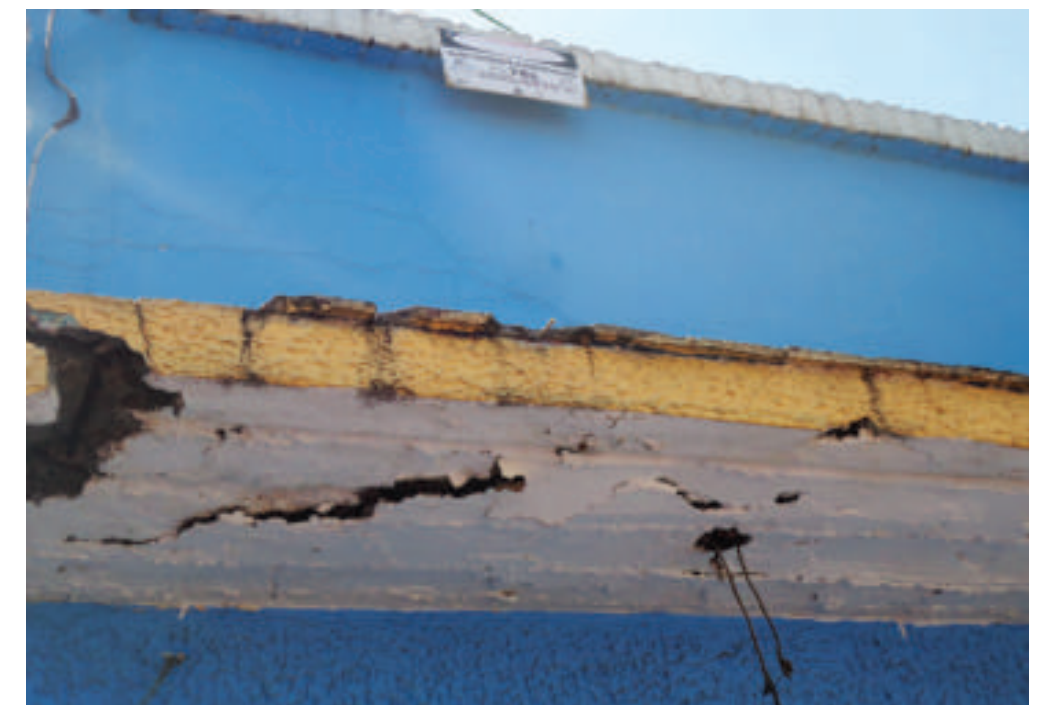
*Figura 5.175. Fotografía E de la colonia Caracol. Inmueble en el que se observa desprendimiento de material y fracturas en la parte superior del muro (19.4246° N, 99.0678° W. Calle: Ostión).*

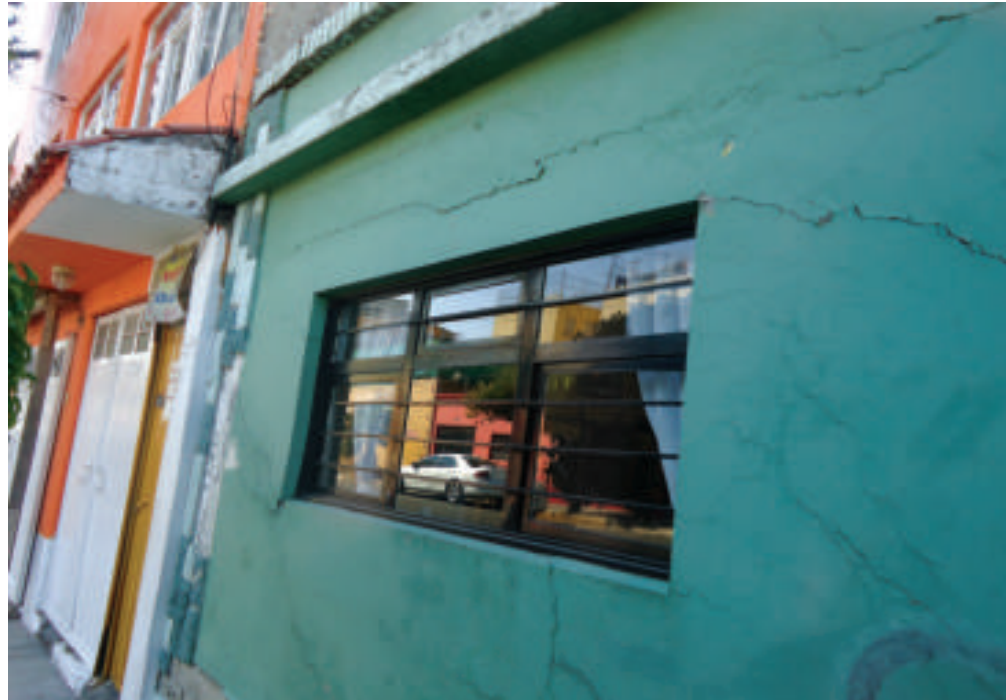
*Figura 5.176. Fotografía F de la colonia Caracol. Fracturas verticales, horizontales y diagonales en el muro exterior de una vivienda (19.4267° N, 99.0665° W. Calle: Tiburón).*

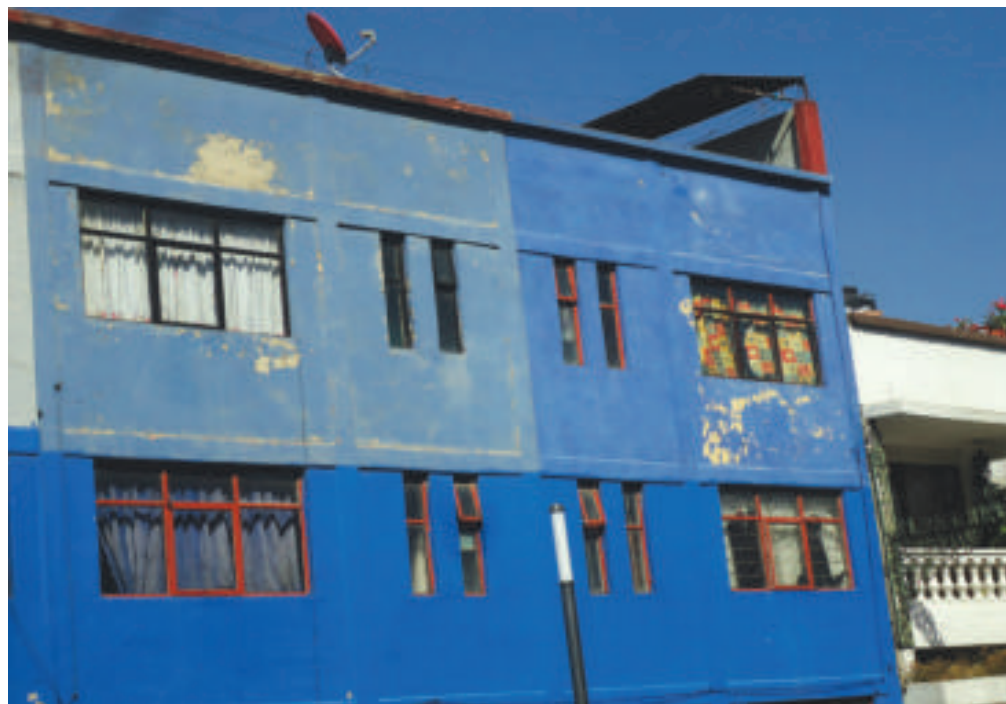
*Figura 5.177. Fotografía G de la colonia Caracol. Desprendimiento de material y una fractura en la parte superior derecha de la construcción (19.4274° N, 99.0660° W. Calle: Angulas).*
