# Atlas de Peligros y Riesgos de la Ciudad de México

Actualización de los Mapas de Riesgo

## Venustiano Carranza

Año: 2014

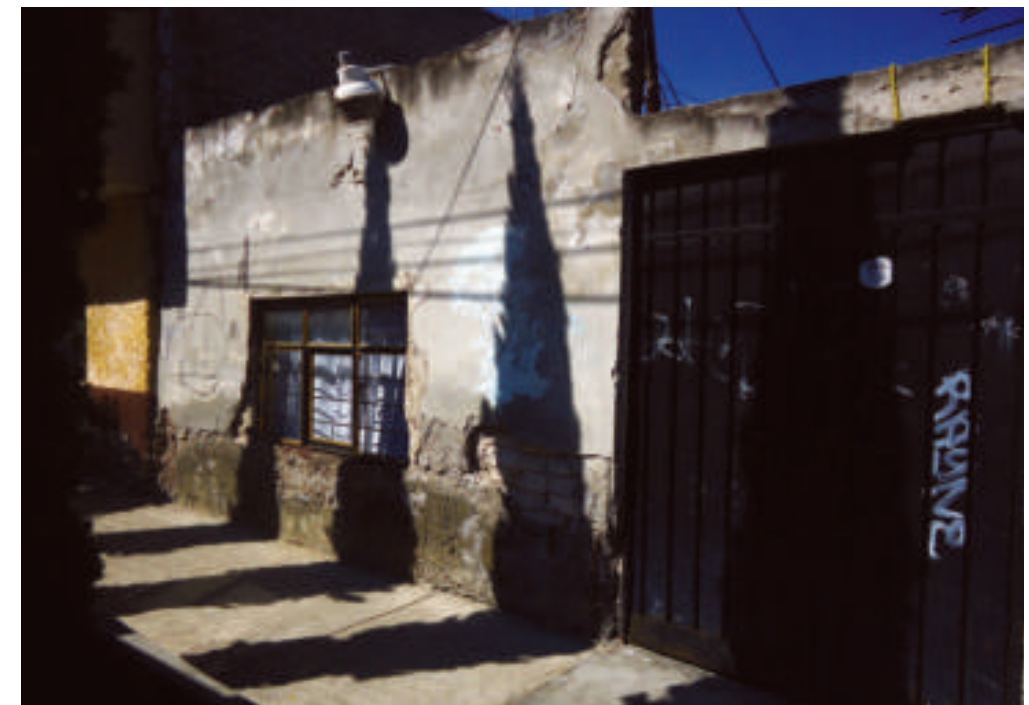
*Figura 5.178. Fotografía H de la colonia Ampliación Caracol. Vivienda con fracturas en su muro exterior ocasionando desprendimiento de material (19.4284° N, 99.0650° W. Calle: Manuel Ávila Camacho).*

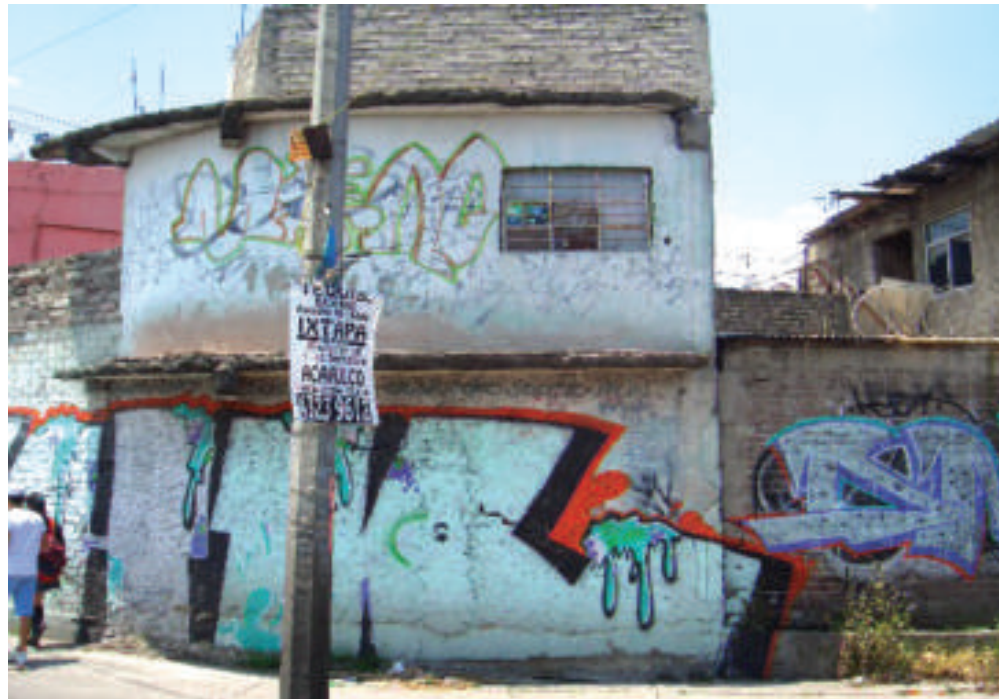
Figura 5.179. Fotografía I de la colonia Adolfo López Mateos. Inmueble con fracturas en la parte exterior del muro (19.4179° N, 99.0714° W. Calle: Río Churubusco).

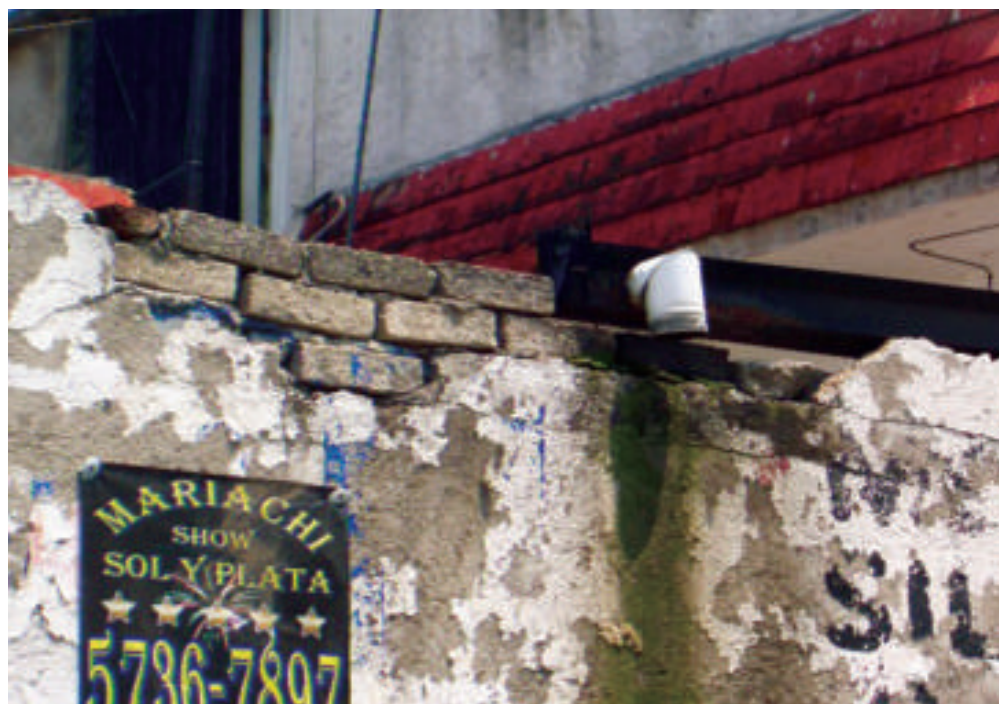
Figura 5.180. Fotografía J de la colonia Adolfo López Mateos. Muro fracturado de una vivienda que deja al descubierto el armado de la construcción por el desprendimiento de material (19.4215° N, 99.0737° W. Calle: Adolfo López Mateos).

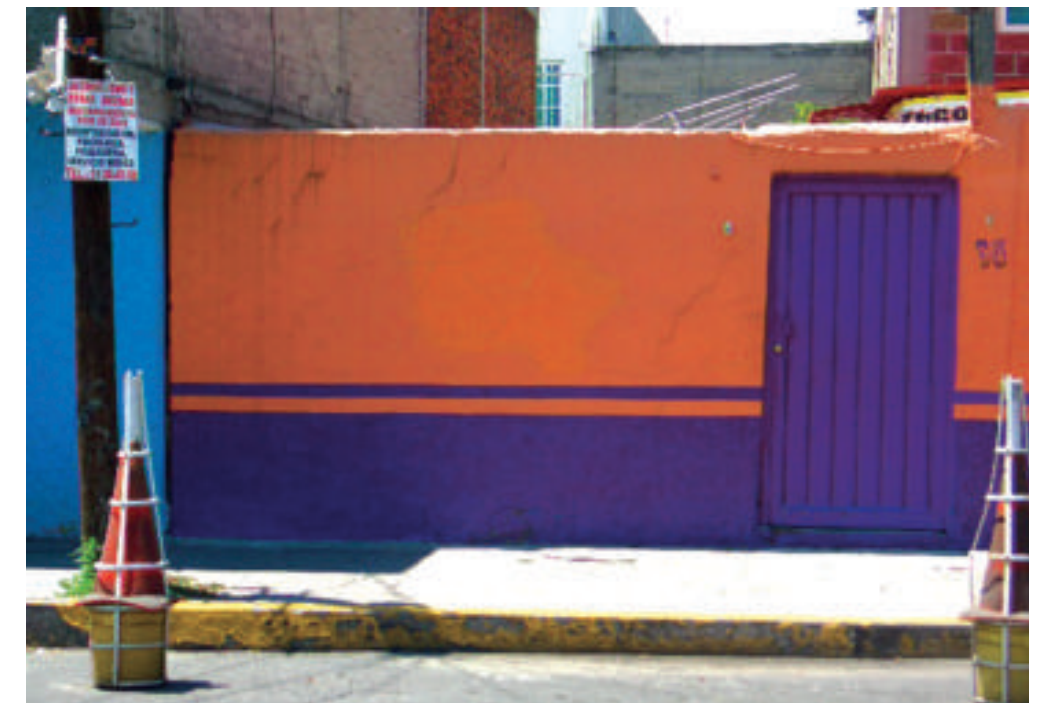
Figura 5.181. Fotografía K de la colonia Adolfo López Mateos. Vivienda con presencia de fracturas verticales en su muro, así como una ligera separación en la junta constructiva (19.4229° N, 99.0707° W. Calle: Pulpo).

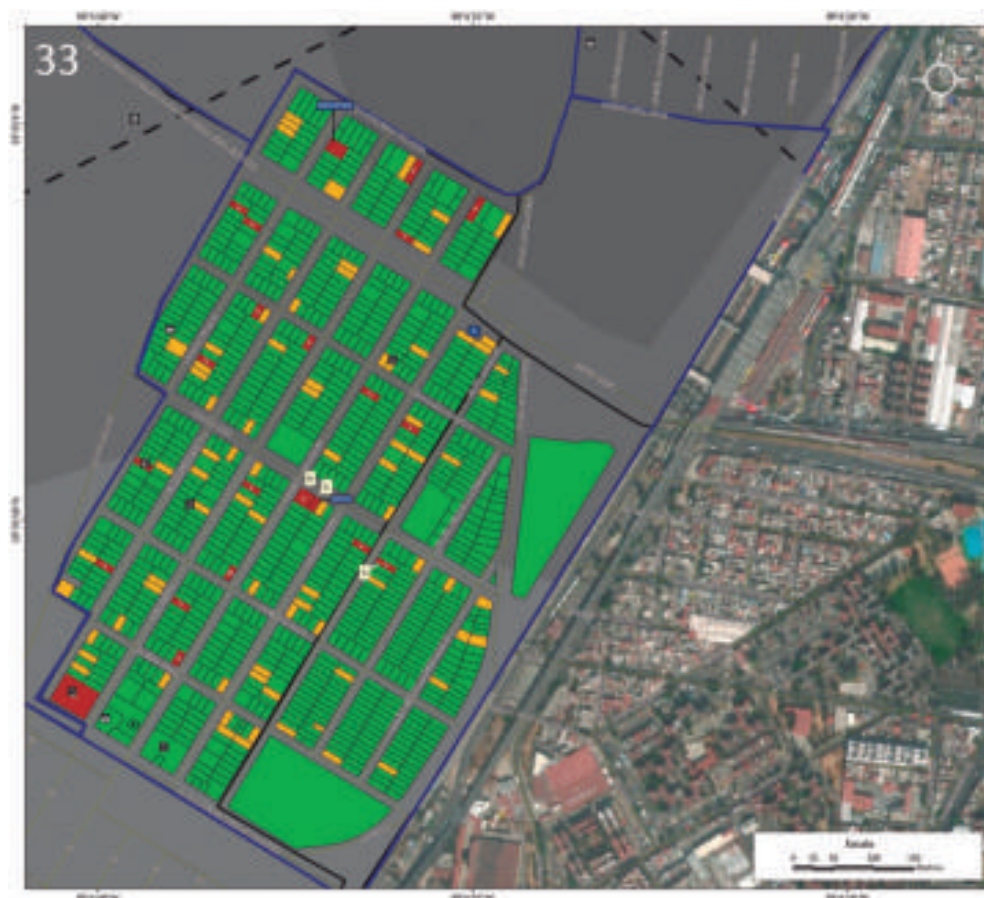
En las colonias Ampliación Aviación Civil y Aviación Civil se identificaron diversos lotes con daños, éstos asociados al hundimiento regional acumulado que ha sido monitoreado del año 1862 al 2005. Dichas colonias se sitúan sobre un promedio de hundimiento regional de 8 a 10 m (Figura 5.182; Geoinformática, 2008).

Figura 5.182. Imagen de las colonias Ampliación Aviación Civil y Aviación Civil.

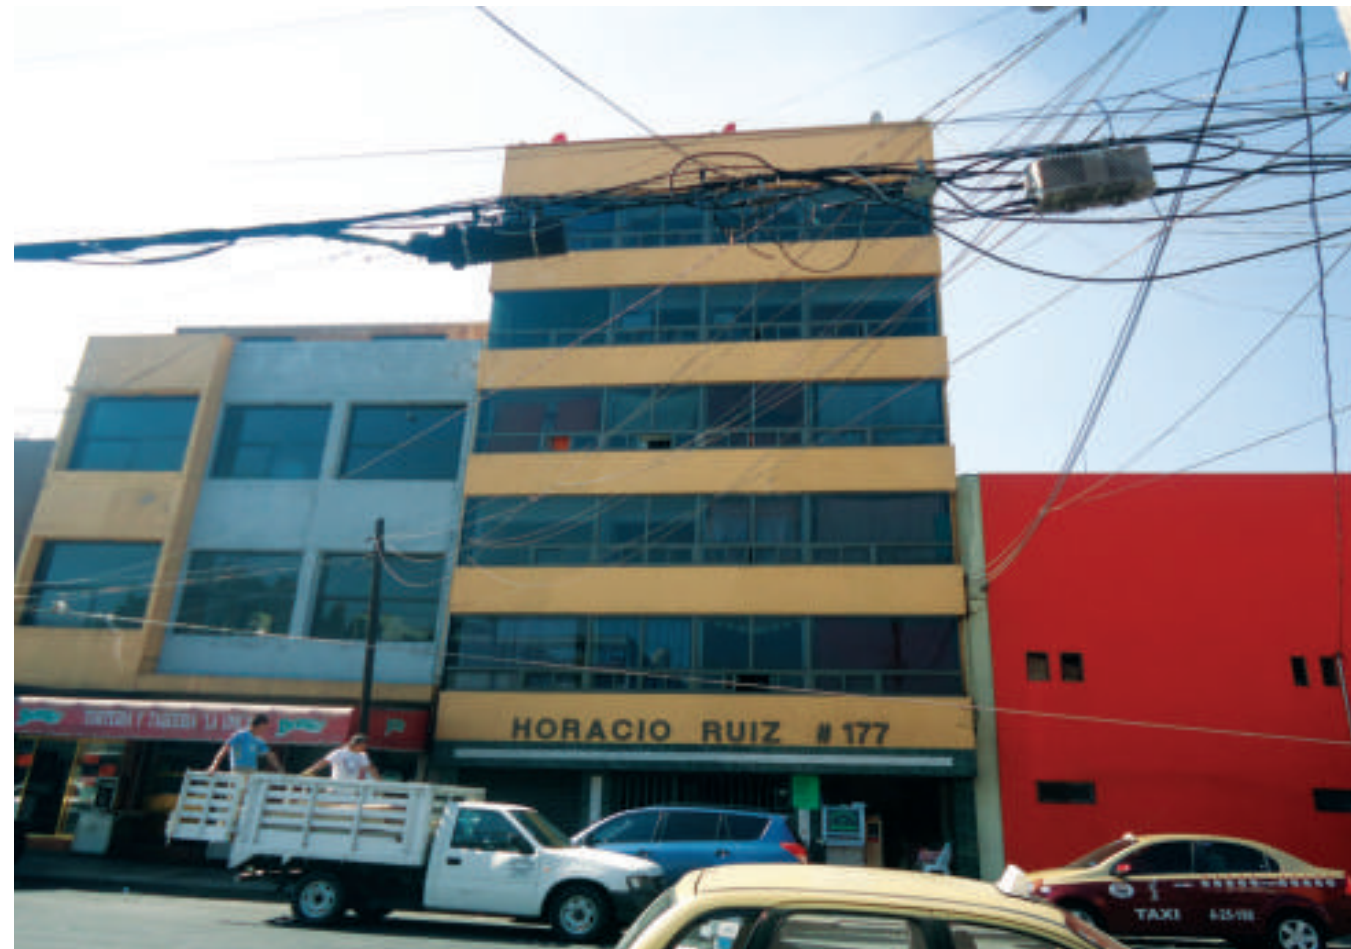
Figura 5.185. Fotografía B de la colonia Aviación Civil.

Se observan tres inmuebles, la construcción de la derecha corresponde a una panadería, la cual se encuentra recargada sobre el edificio con el número 177 que corresponde a un hotel (19.4135° N, 99.0775° W. Calle: Horacio Ruiz).

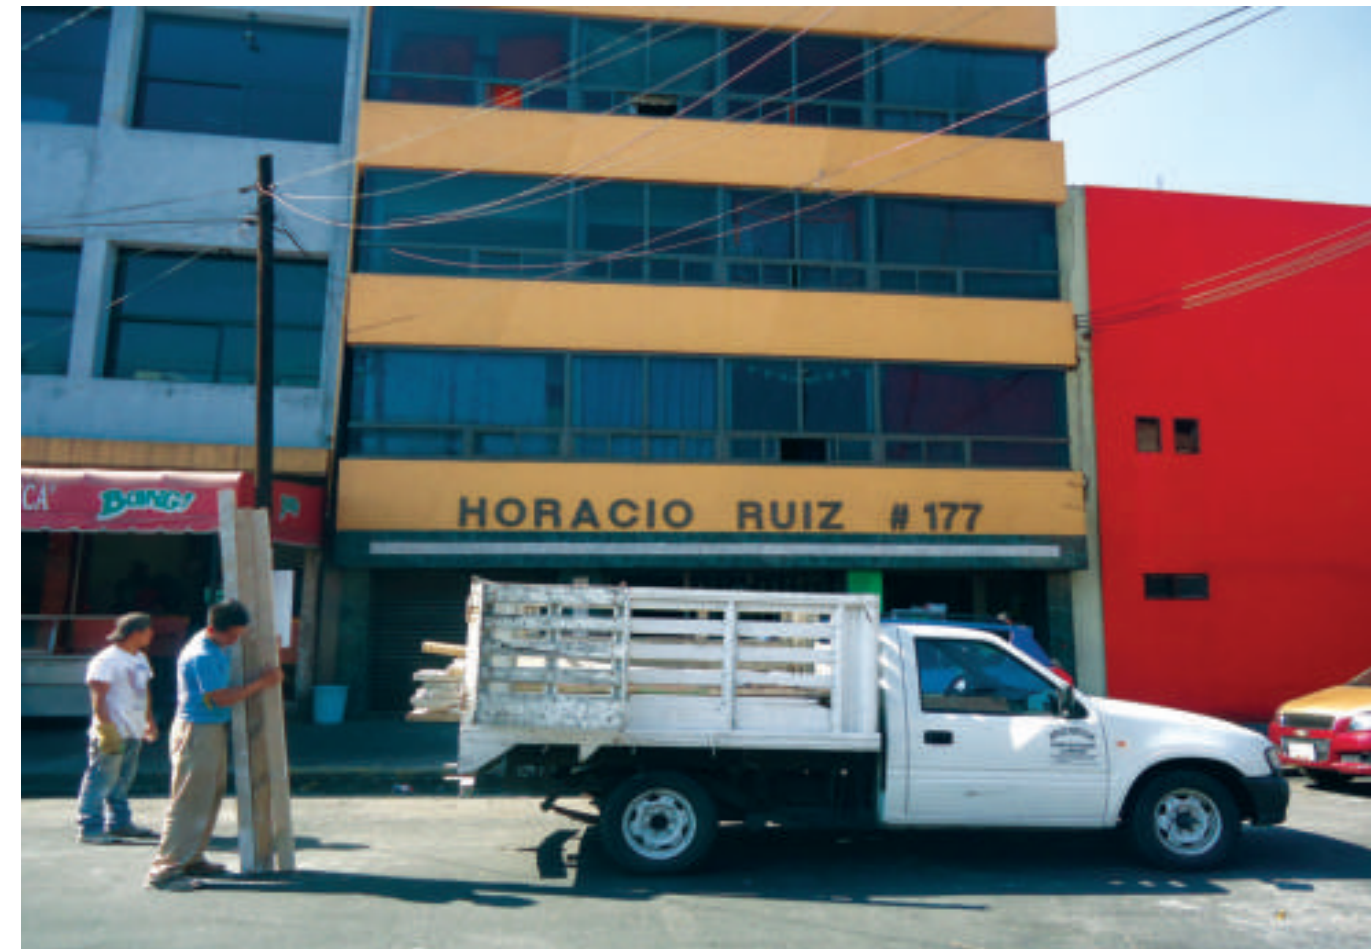
Figura 5.186. Fotografía C de la colonia Aviación Civil.

Hotel que presenta hundimiento, ya que se observa recargado sobre el inmueble de la parte izquierda de la imagen donde se observa la separación de la junta constructiva (19.4135° N, 99.0774° W. Calle: Horacio Ruiz).

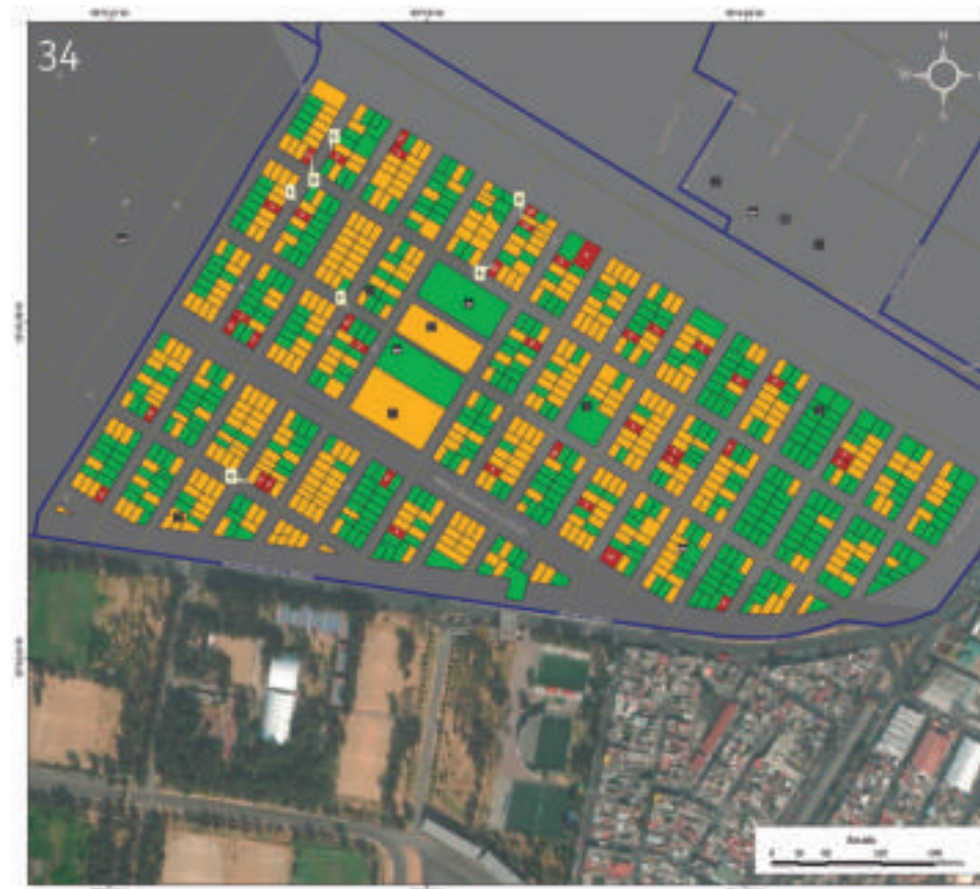
Al recorrer la colonia Puebla se observó una serie de daños en sus inmuebles, los cuales se asocian al hundimiento regional acumulado, que en la zona se presenta de 8 a 9 m (Figura 5.187; Geoinformática, 2008).

Figura 5.187. Imagen de la colonia Puebla.

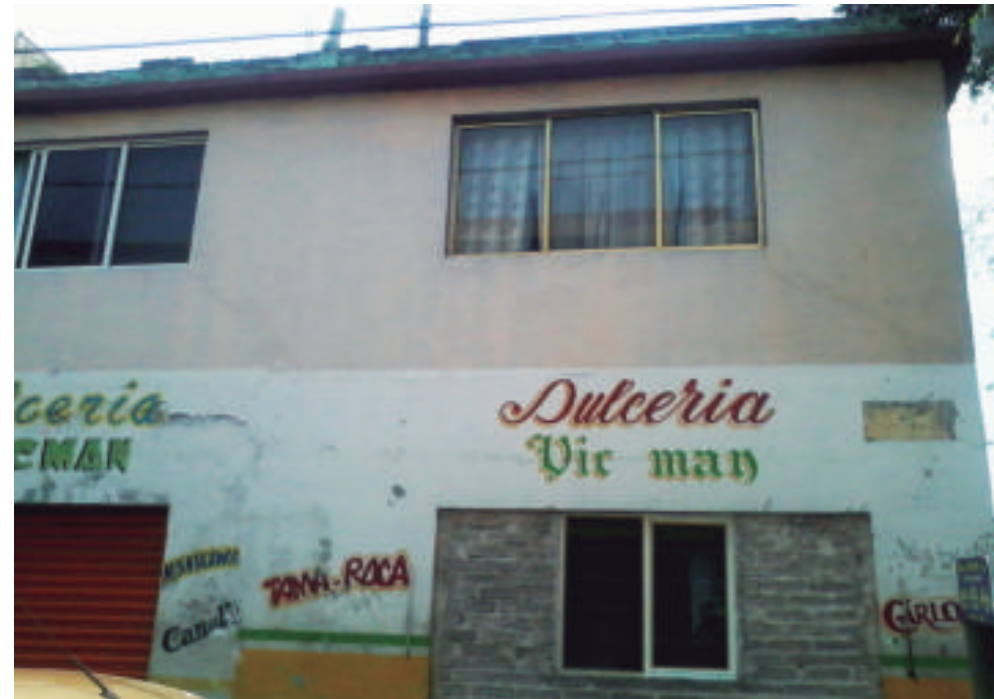
Figura 5.189. Fotografía A de la colonia Puebla. Inmueble con fracturas en la parte inferior de las ventanas del segundo nivel de la construcción (19.4105° N, 99.0826° W. Calle: 4).

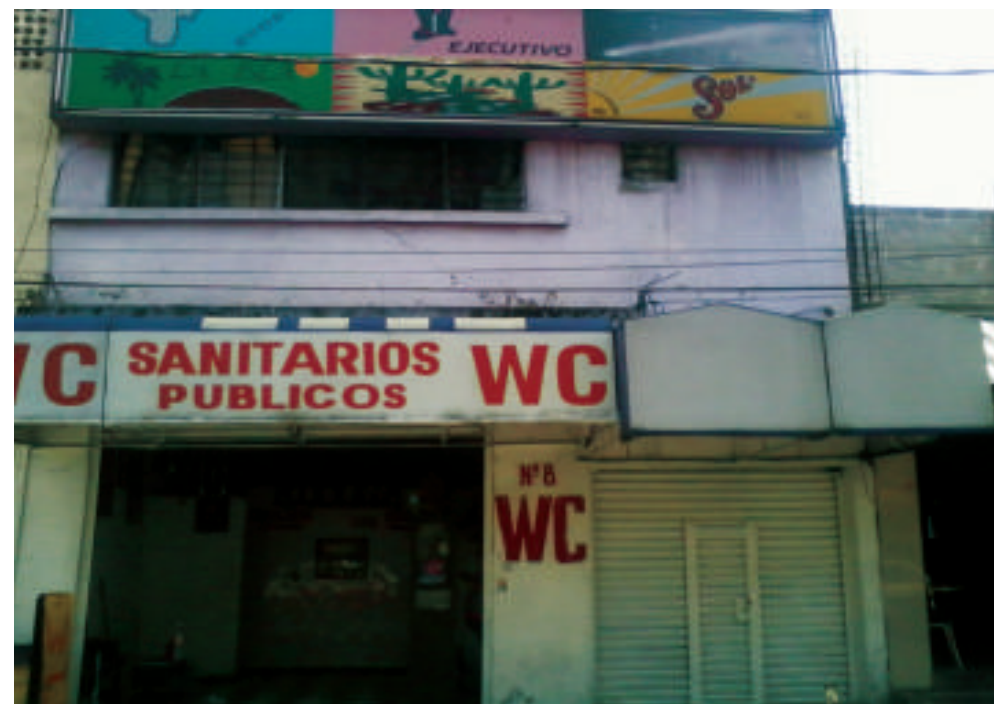
Figura 5.190. Fotografía B de la colonia Puebla. Construcción con fracturas en la parte superior de la misma (19.4109° N, 99.0822° W. Calle: 67).

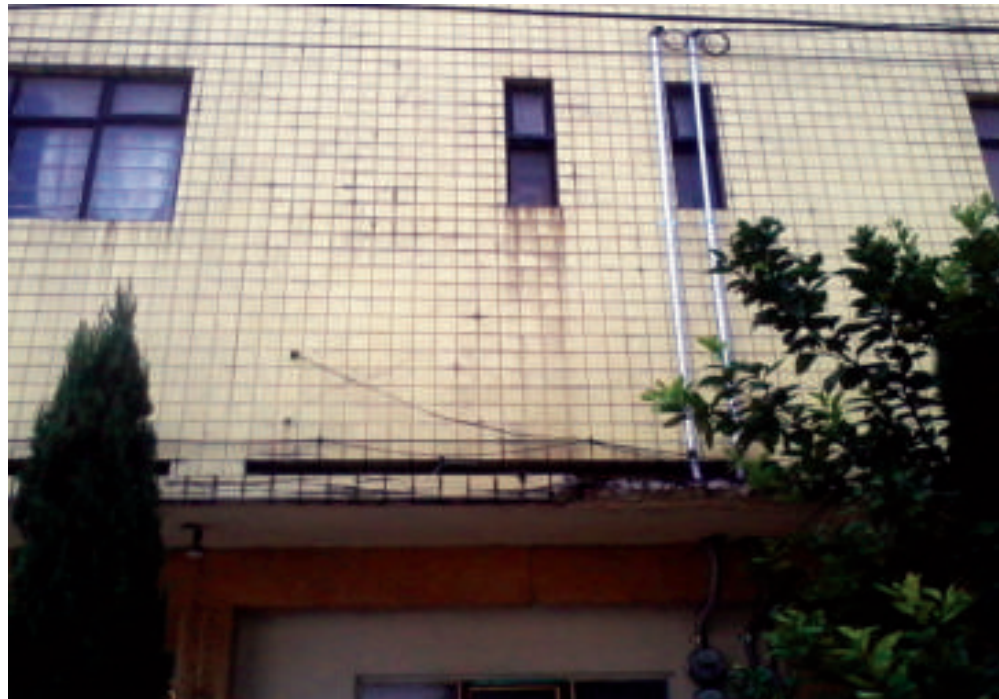
*Figura 5.191. Fotografía C de la colonia Puebla. Fracturas en la parte superior de la construcción (19.4116° N, 99.0842° W. Calle: 59).*

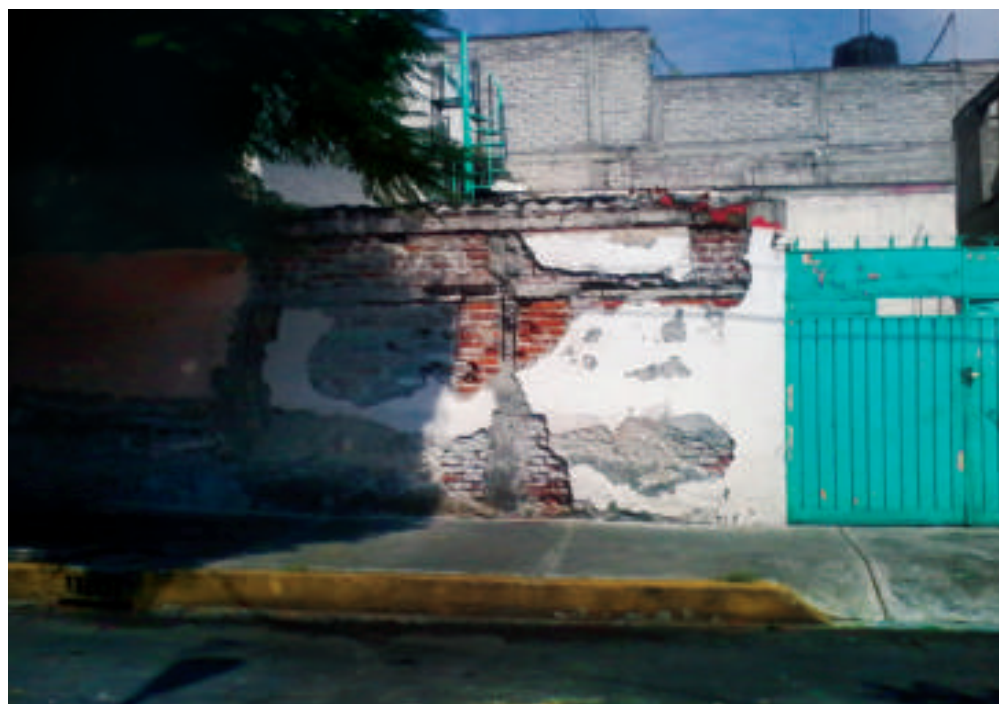
*Figura 5.192. Fotografía D de la colonia Puebla. Abundante desprendimiento de material dejando expuesto el armado de la construcción (19.4116° N, 99.0845° W. Calle: 59).*

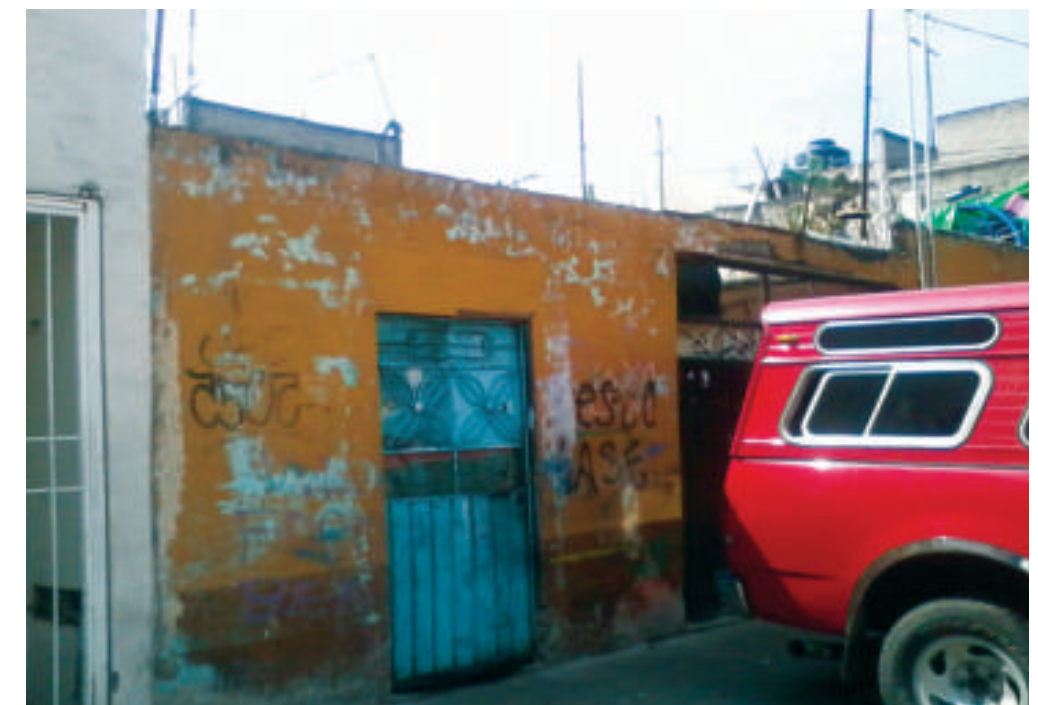
*Figura 5.193. Fotografía E de la colonia Puebla. En ella se muestra desprendimiento de material y fracturas principalmente en la parte superior de uno de los accesos de la vivienda (19.4110° N, 99.0846° W. Calle: 59).*

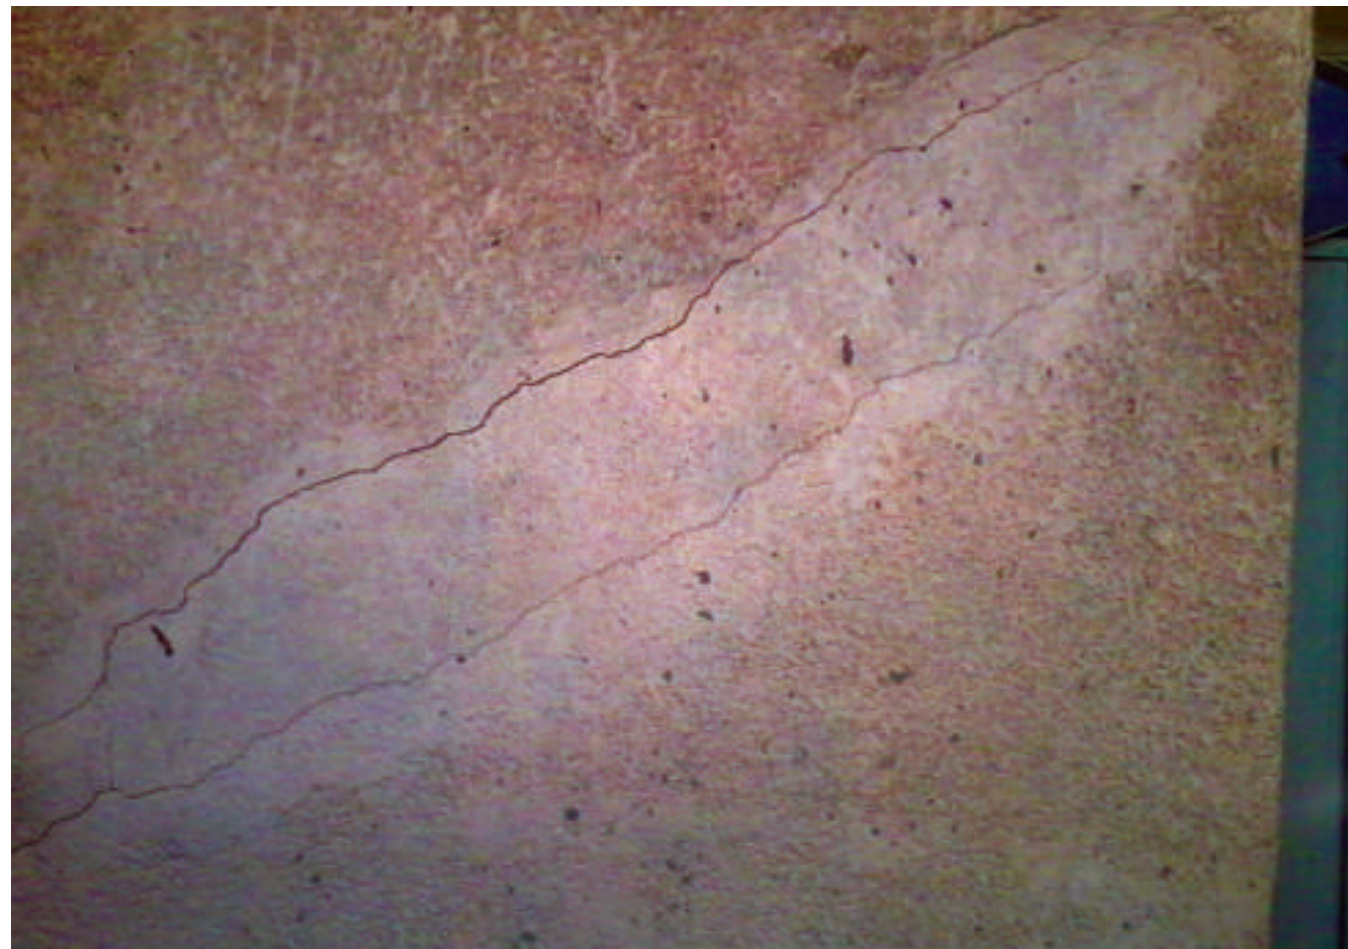
*Figura 5.194. Fotografía F de la colonia Puebla.  
Se aprecia un muro de un inmueble en el que se observan dos fracturas paralelas de forma diagonal  
(19.4100° N, 99.0841° W. Calle: 63).*

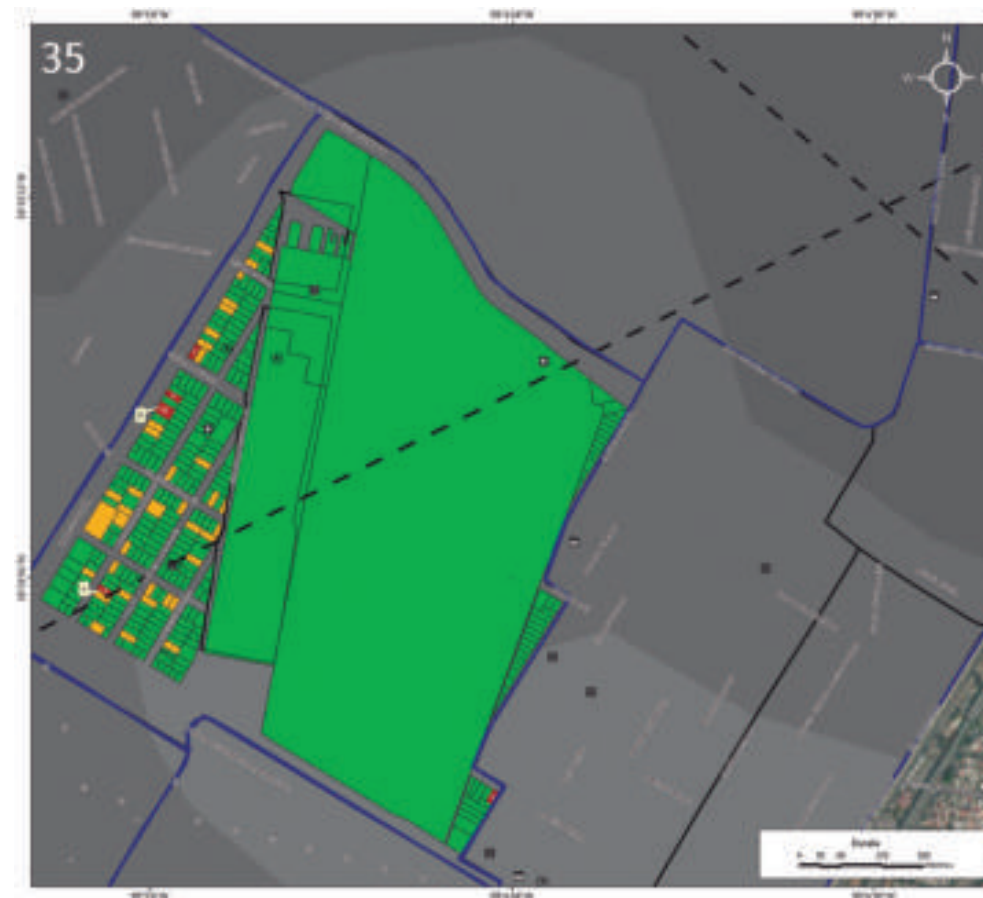
En la colonia Cuatro Árboles se observaron viviendas con diversos grados de daño asociadas al hundimiento regional acumulado que va de 8 y 9 m (Figura 5.196; Geoinformática, 2008).

Figura 5.196. Imagen de la colonia Cuatro Árboles.

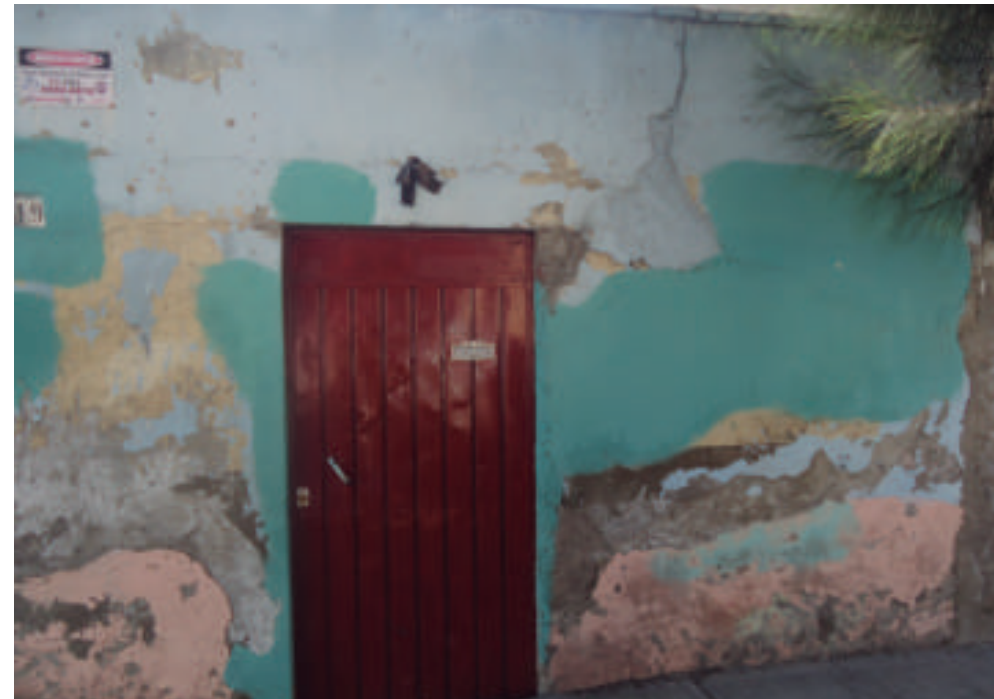
Figura 5.198. Fotografía A de la colonia Cuatro Árboles. Vivienda con fracturas y desprendimiento de material en el muro (19.4148° N, 99.0856° W. Calle: Recursos Hidráulicos).

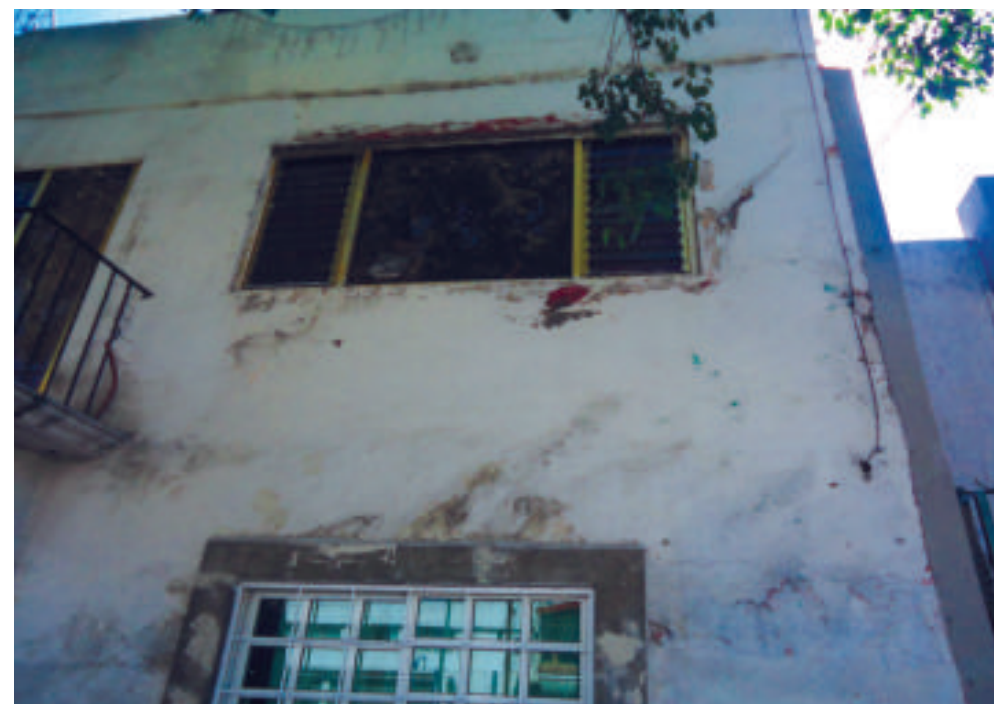
Figura 5.199. Fotografía B de la colonia Cuatro Árboles. Inmueble con fracturas diagonales cercanas a sus ventanas (19.4171° N, 99.0847° W. Calle: Economía).

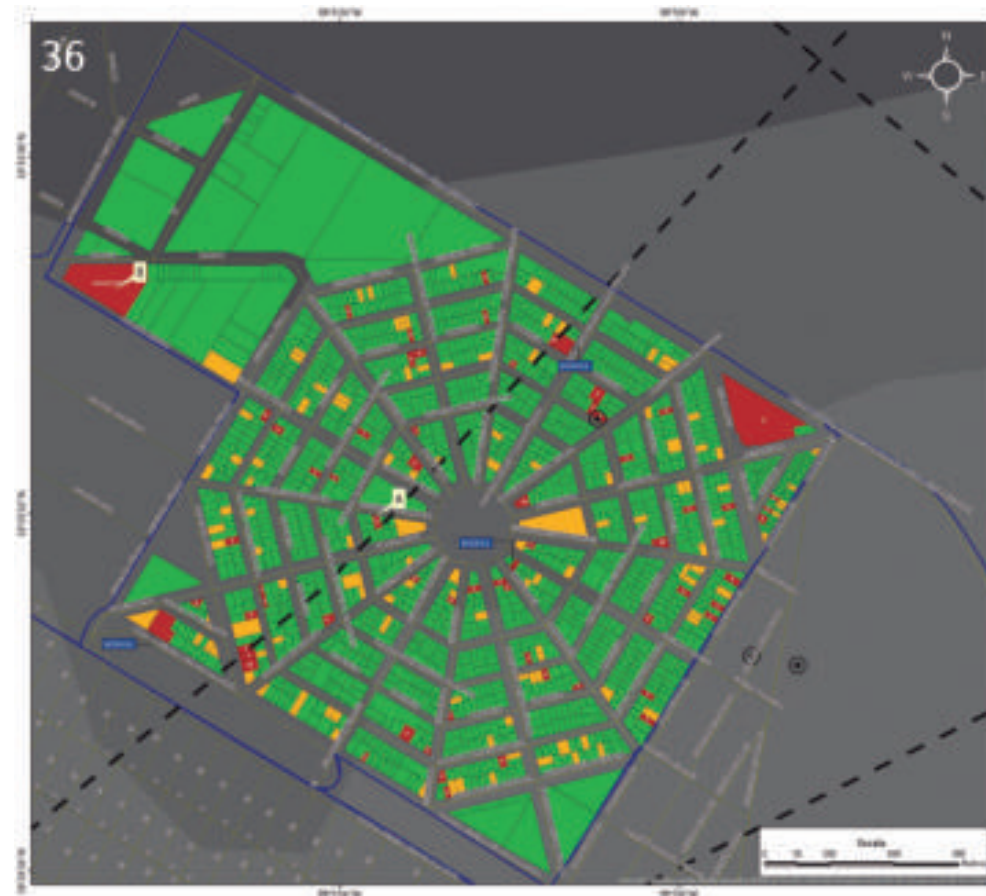
En la colonia Federal se identificaron viviendas con una serie de daños asociados al hundimiento regional acumulado, que va de 9 y 10 m (Figura 5.200; Geoinformática, 2008).

Figura 5.200. Imagen de la colonia Federal.

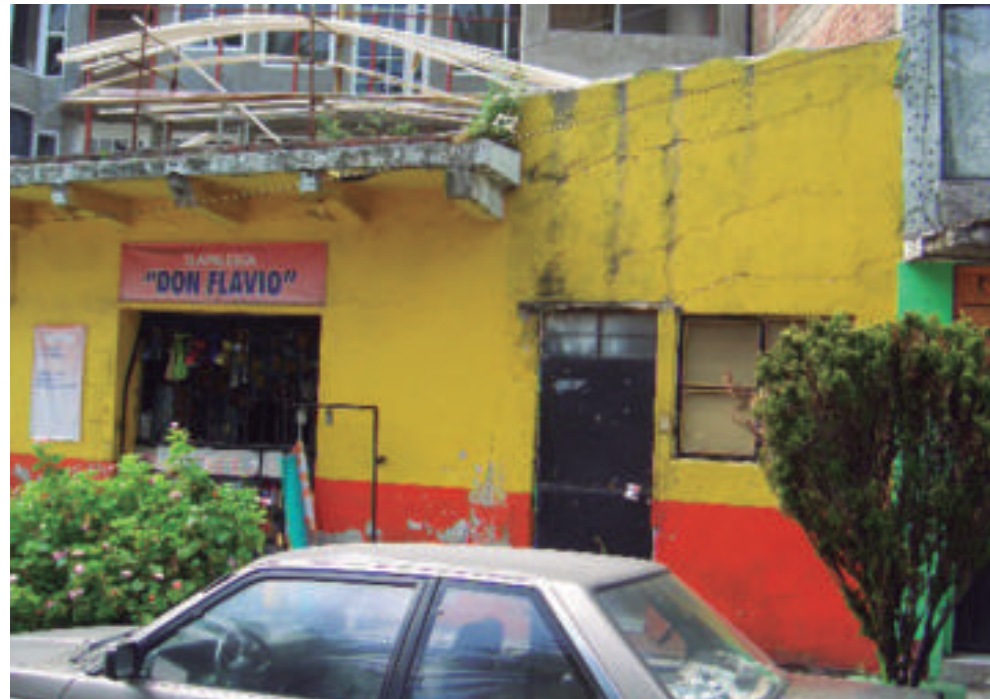
Se reporta la vulnerabilidad social únicamente de los lotes con grado de daño  $\geq 3$  (vulnerabilidad física alta) obtenidos del INV (2010) y DENU (2010). Habitacional unifamiliar 75 personas, comercios 13 personas, bodegas 55 personas e industria 251 personas (Figura 5.201). De los usos de suelo restantes no se obtuvieron datos debido a que presentan una población flotante. En cuanto a las observaciones realizadas en campo, se identificaron principalmente fracturas en los muros de los inmuebles ocasionando el desprendimiento de material (Figuras 5.202 y 5.203).

Figura 5.202. Fotografía A de la colonia Federal.  
Se observan diversas fracturas en el muro de un inmueble así como desprendimiento de material (19.4198°N, 99.0894° W. Calle: Universidad Nacional).

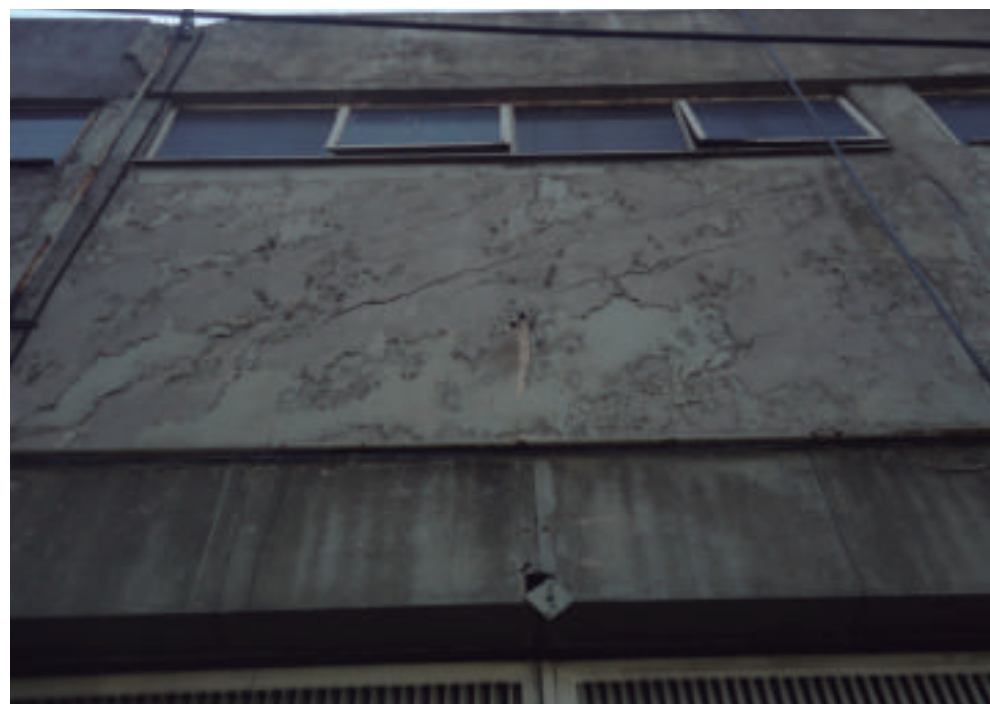
Figura 5.203. Fotografía B de la colonia Federal.  
Muro de una construcción, el cual es afectado por fracturas diagonales (19.4232° N, 99.0934° W. Calle: Norte 3).

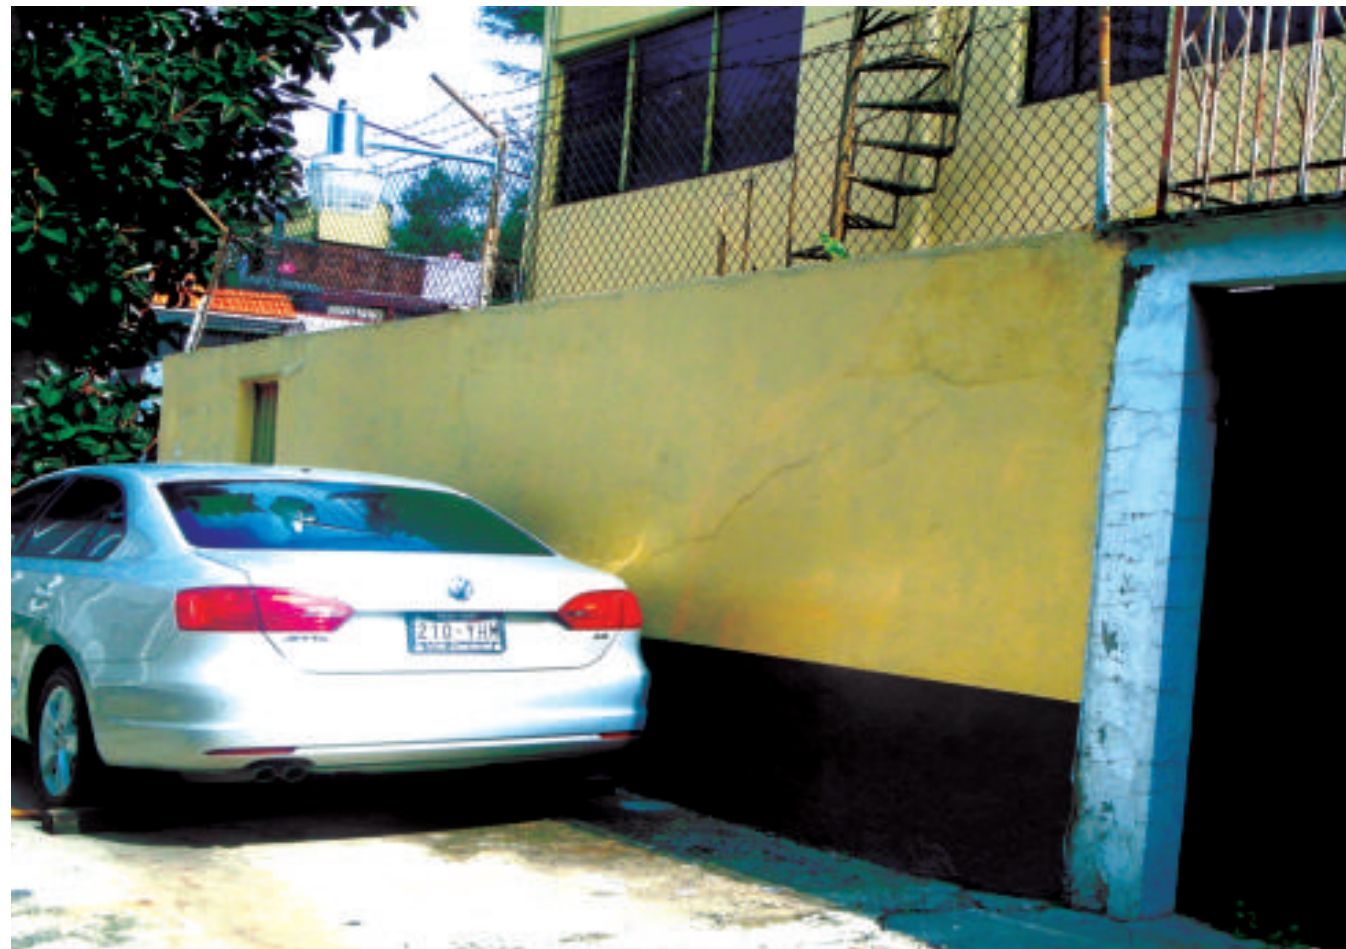
Se identificaron 175 inmuebles con vulnerabilidad física alta y grado de daño  $\geq 3$  (EMS, 1998), con los siguientes usos de suelo: 1 bodega, 1 instalación del metro, 1 oficina, 2 comercios, 2 primarias, 2 establecimientos de alimentos, 2 hospitales, 15 lotes mixtos, 32 habitacional plurifamiliar y 117 habitacional unifamiliar. Se reporta la vulnerabilidad social únicamente de los lotes con grado de daño  $\geq 3$  (vulnerabilidad física alta) obtenidos del INV (2010) y DENUE (2010): establecimiento de alimentos con 6 personas, comercios con 7 personas, hospital con 100 personas, escuelas con 614 alumnos y habitacional unifamiliar con 404 personas (Figura 5.215). De los usos de suelo restantes no se obtuvieron datos debido a que presentan una población flotante. Algunos de los daños observados son fracturas verticales en los muros de algunas construcciones, haciéndolos más inestables (Figuras 5.216 a 5.218).

*Figura 5.217. Fotografía B de la colonia Jardín Balbuena.  
Muro exterior de un inmueble afectado por fracturas diagonales  
(19.4164° N, 99.1045° W. Calle: Retorno 1 de Fernando I. Calderón).*

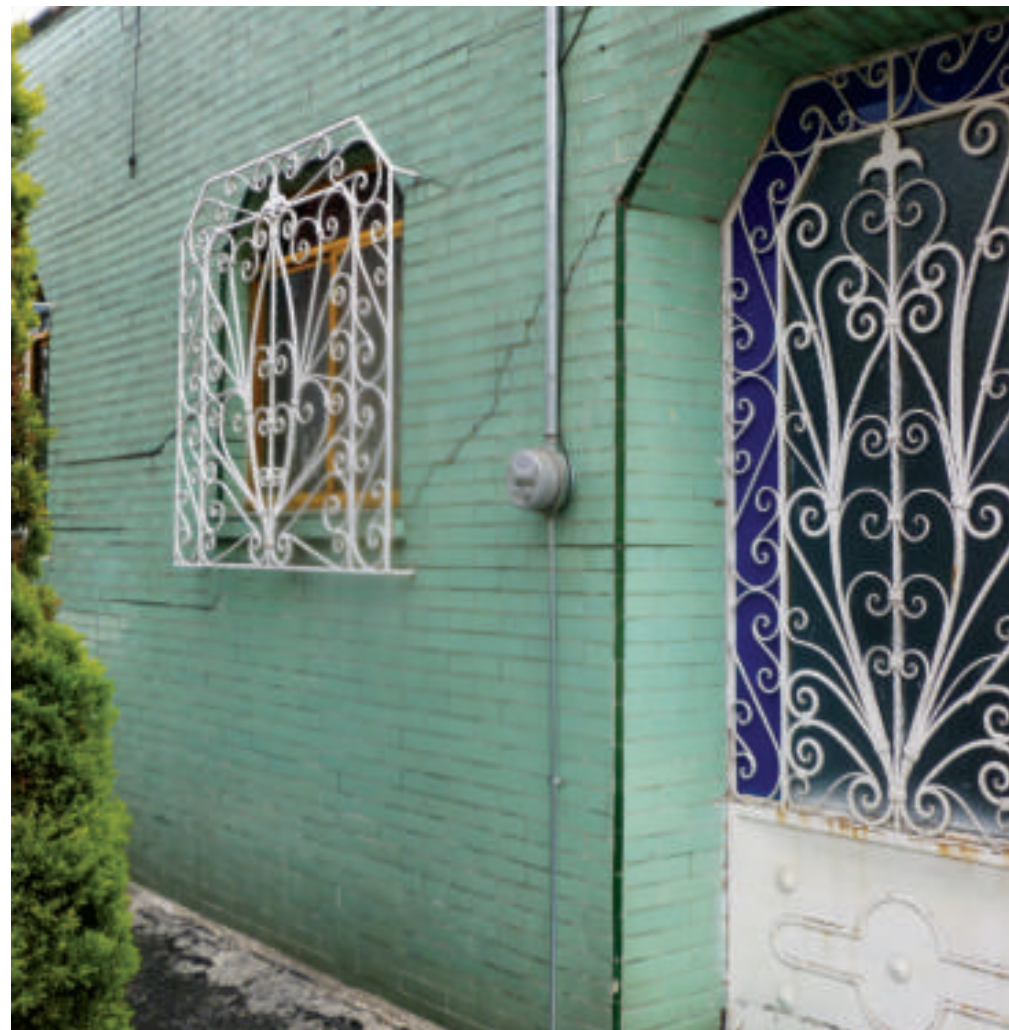
Figura 5.220. Fotografía A de la colonia Moctezuma 1.<sup>a</sup> Sección.  
Muro exterior de mampostería con múltiples fracturas en forma diagonal y horizontal (19.4238° N, 99.1008° W. Calle: 18).

Se realizó un recorrido para obtener la vulnerabilidad física localizando 34 lotes con grado de daño 2 (EMS, 1998), éstos presentan los siguientes usos de suelo: 1 habitacional plurifamiliar, 8 habitacional unifamiliar, 1 comercio, 1 estacionamiento y 3 lotes mixtos. Asimismo se delimitaron los lotes con grado de daño  $\geq 3$  (EMS, 1998) de los que se obtuvieron 7 habitacional plurifamiliar, 10 habitacional unifamiliar y 3 lotes mixtos. Se realizó una serie de encuestas de los lotes vulnerables obteniendo un total de 23 personas de las cuales 3 son menores de edad, 6 adultos mayores de 65 años, 9 mujeres y 5 hombres ( $\geq 18$  años y  $\leq 65$  años). Los daños observados en las viviendas fueron principalmente fracturas afectando la estructura de la construcción (Figura 5.220).

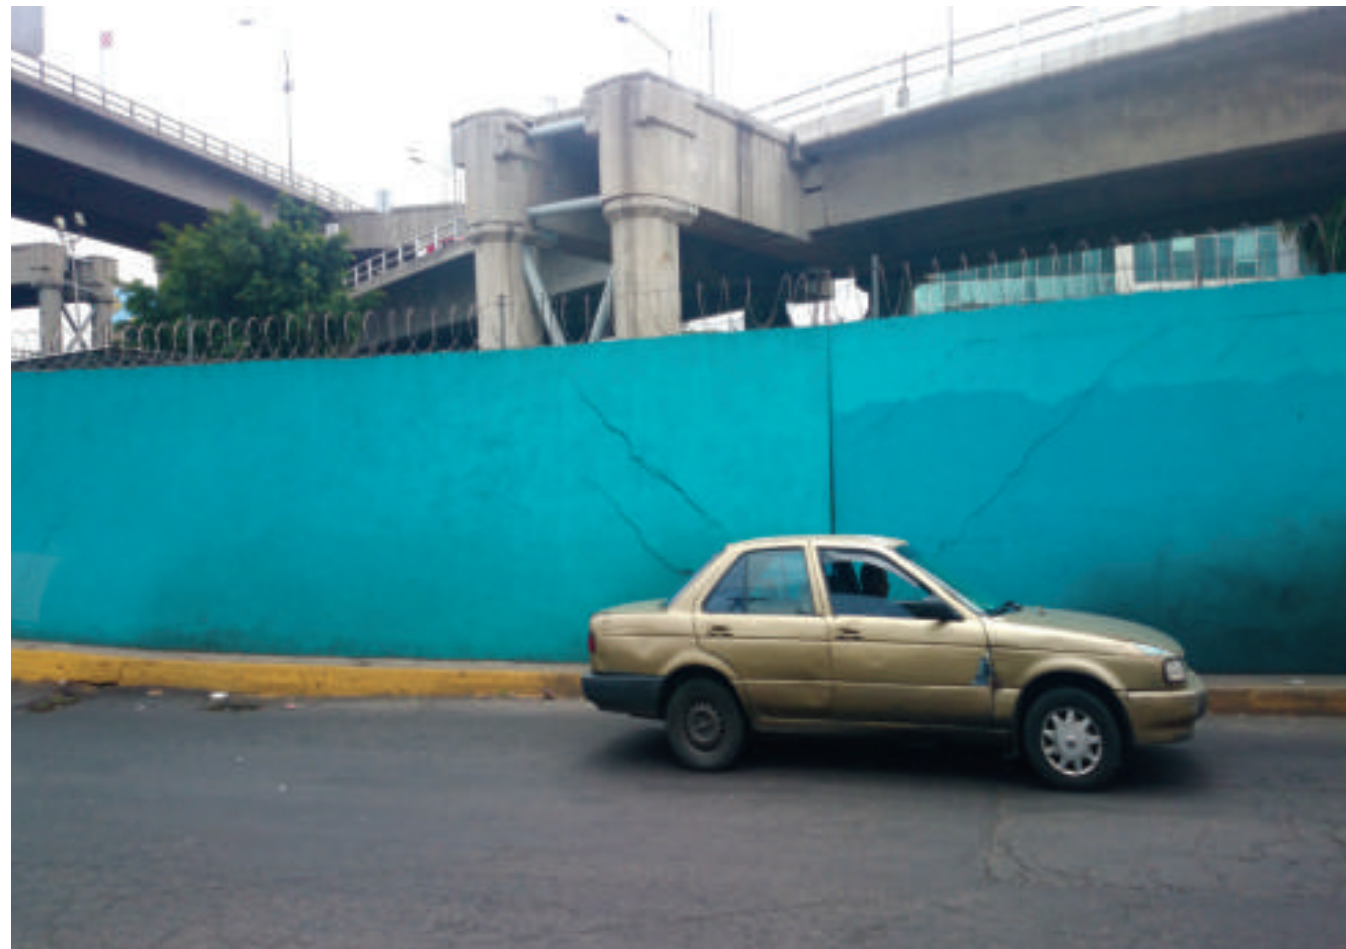
La vulnerabilidad física alta clasificada con grado de daño  $\geq 3$  (EMS, 1998) es de 25 inmuebles con los siguientes usos de suelo: 1 bodega, 1 oficina, 2 comercios, 2 lotes mixtos, 4 habitacional unifamiliar y 14 habitacional plurifamiliar. Con información procedente del INV (2010) y DENU (2010) se calculó la vulnerabilidad social de los lotes con grado de daño  $\geq 3$  de los que se obtuvieron 8 personas en una bodega, 10 personas de los comercios y 14 personas en lotes habitacional unifamiliar (Figura 5.222). Se observó el hundimiento de un inmueble con respecto a la banquetta (Figura 5.223), así como fracturas en los muros de algunas construcciones (Figuras 5.224 y 5.225).

*Figura 5.224. Fotografía B de la colonia Aeronáutica Militar.  
Muro afectado por fracturamiento  
(19.4274° N, 19.4274° W. Calle: Calzada Ignacio Zaragoza).*

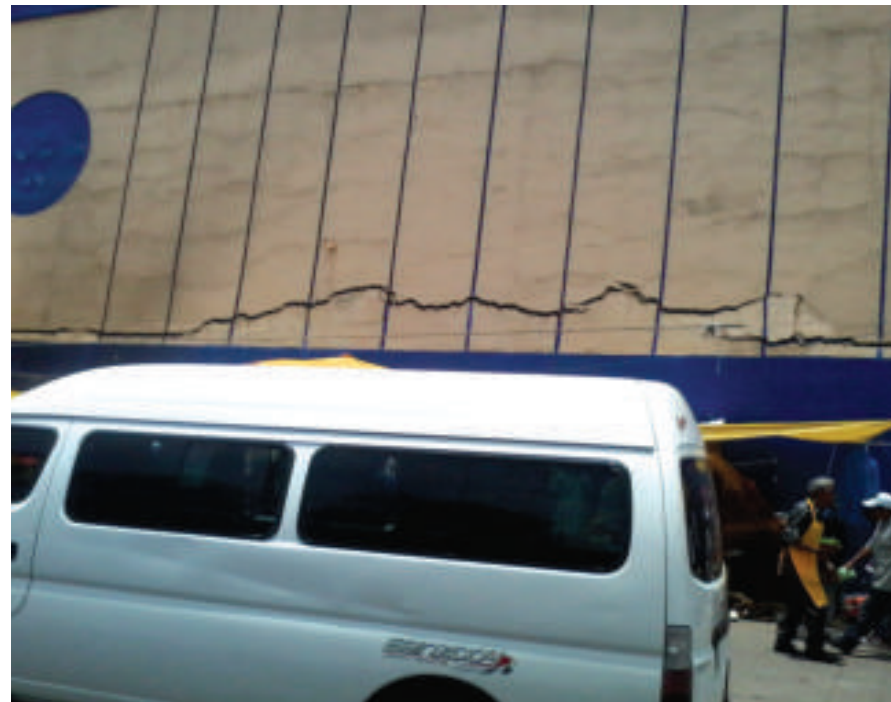
*Figura 5.229. Fotografía B de la colonia Centro.  
Instalaciones del Archivo General de la Nación el cual se observa afectado por  
fracturas horizontales y desprendimiento de material  
(19.4384 N, 99.1208° W Calle: General Anaya).*
