# Atlas de Peligros y Riesgos de la Ciudad de México

Actualización de los Mapas de Riesgo

## Venustiano Carranza

Año: 2014

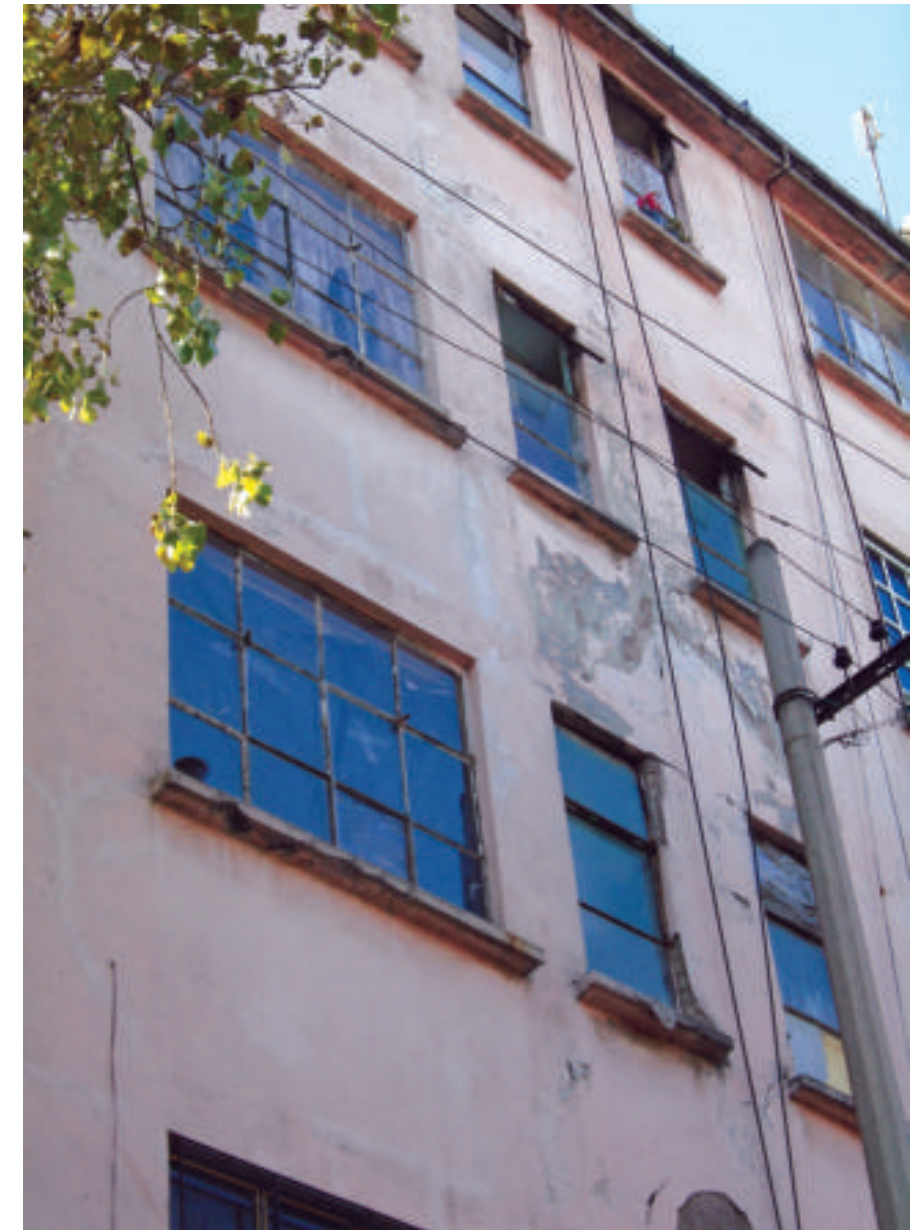
*Figura 5.231. Fotografía D de la colonia Centro.  
Hotel en el que se observa desprendimiento de material  
y fracturas en la parte media de la construcción  
(19.4292° N, 99.1247° W. Calle: Zavala).*

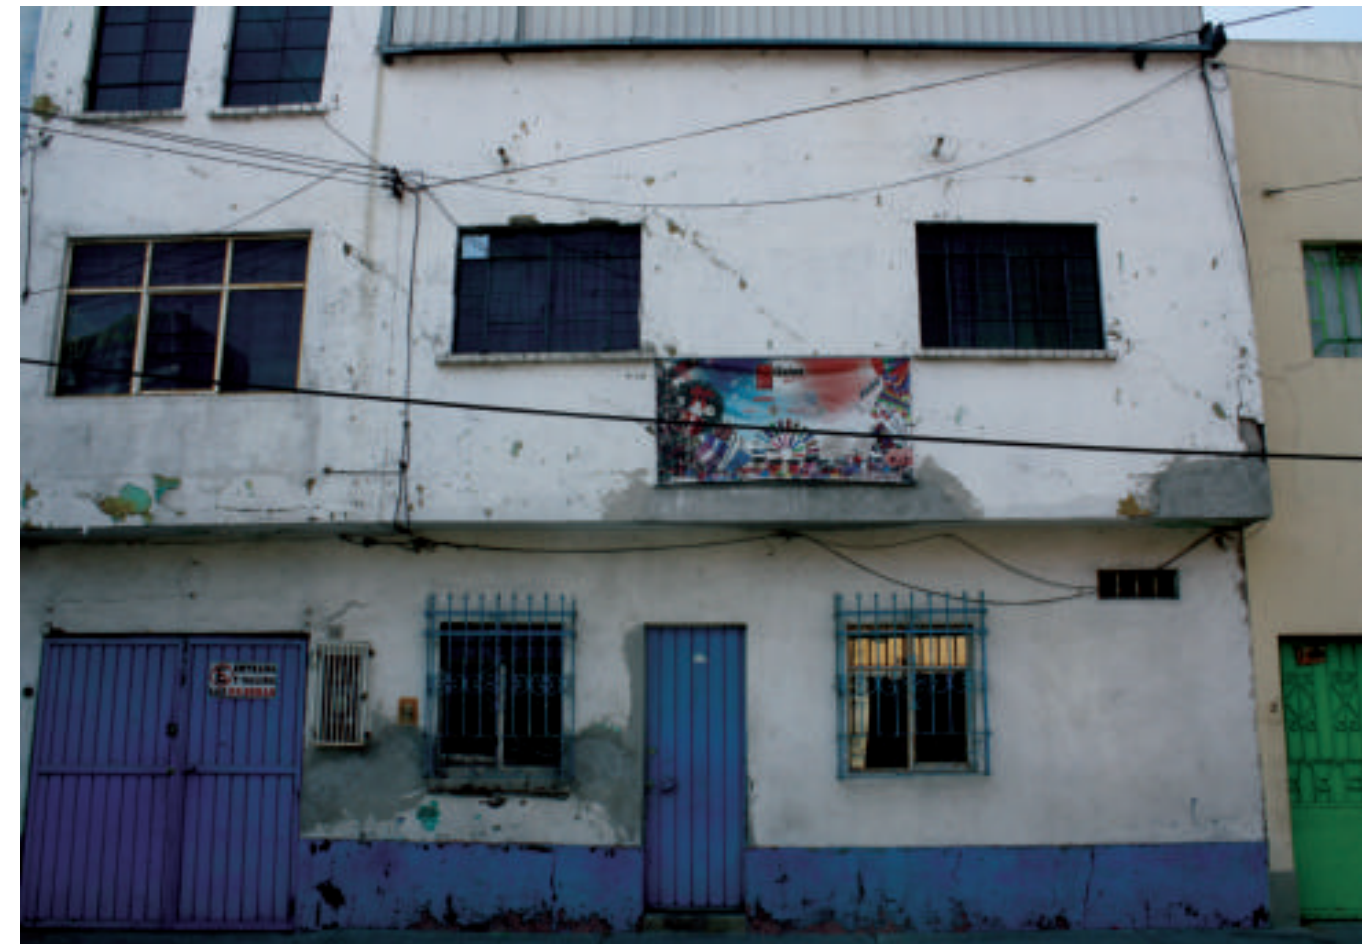
La vulnerabilidad física alta estimada con un grado de daño  $\geq 3$  (EMS, 1998) fue de 391 lotes, de los cuales 107 son habitacional plurifamiliar, 167 habitacional unifamiliar, 1 estacionamiento, 1 seguridad pública, 1 hotel, 1 establecimiento de alimentos, 2 instituciones educativas, 2 iglesias, 3 mercados, 6 industrias, 29 comercios, 30 bodegas y 41 lotes mixtos (Figura 5.233). Se observaron principalmente muros de inmuebles afectados por múltiples fracturas (Figuras 5.234 a 5.236).

Figura 5.234. Fotografía A de la colonia Merced Balbuena.  
Se observa desprendimiento de material, reparaciones en algunas de las zonas de la vivienda y fracturas en la fachada de la construcción (19.4295° N, 99.1246° W. Calle: R. Heliodoro Valle).

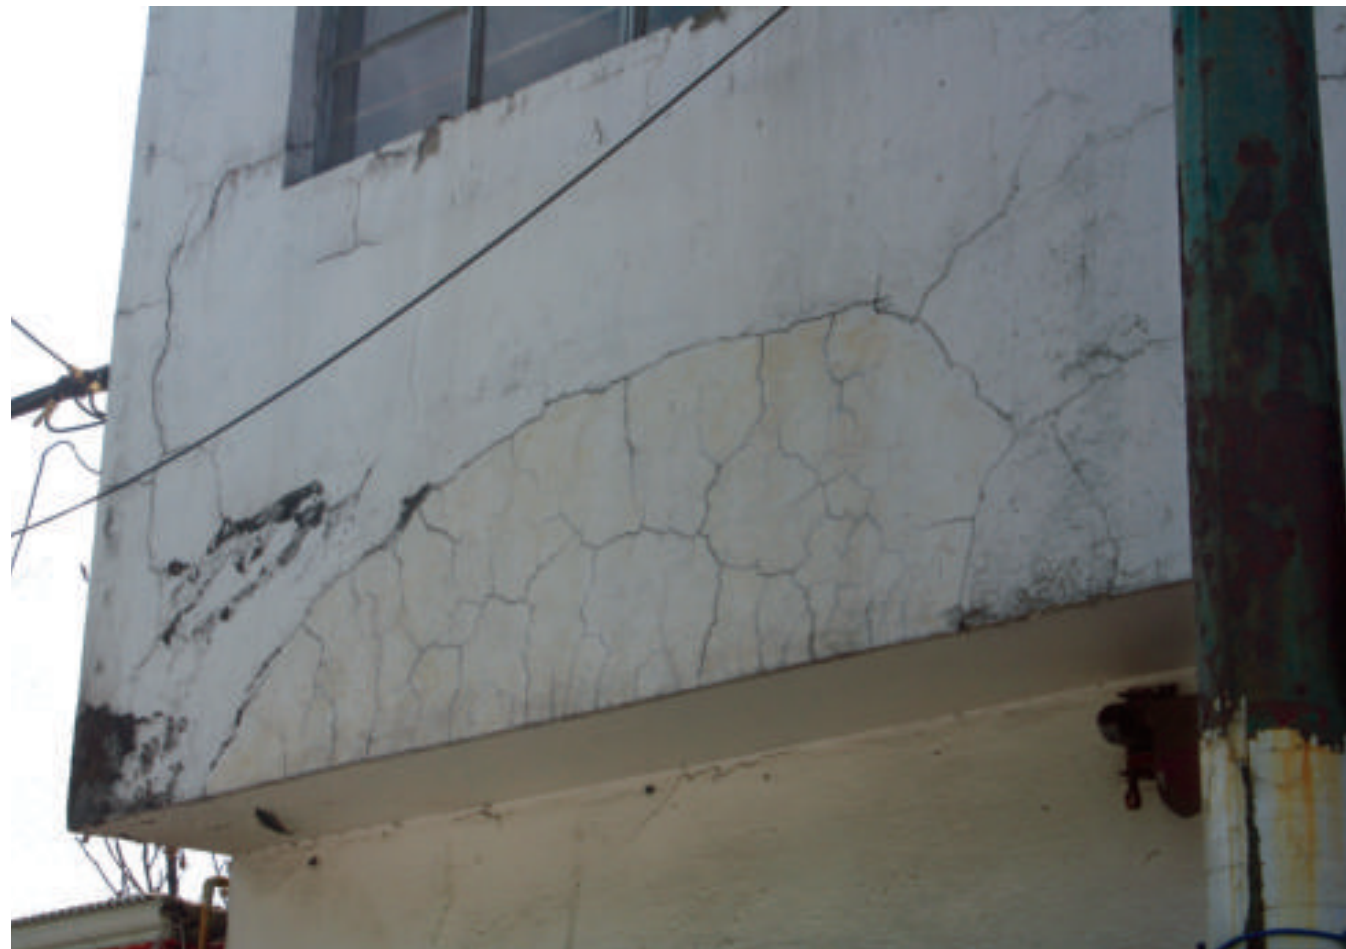
*Figura 5.235. Fotografía B de la colonia Merced Balbuena.  
Se observa el muro de una vivienda afectado por fracturas  
(19.4200° N, 99.1236° W. Calle: Oriente 30).*

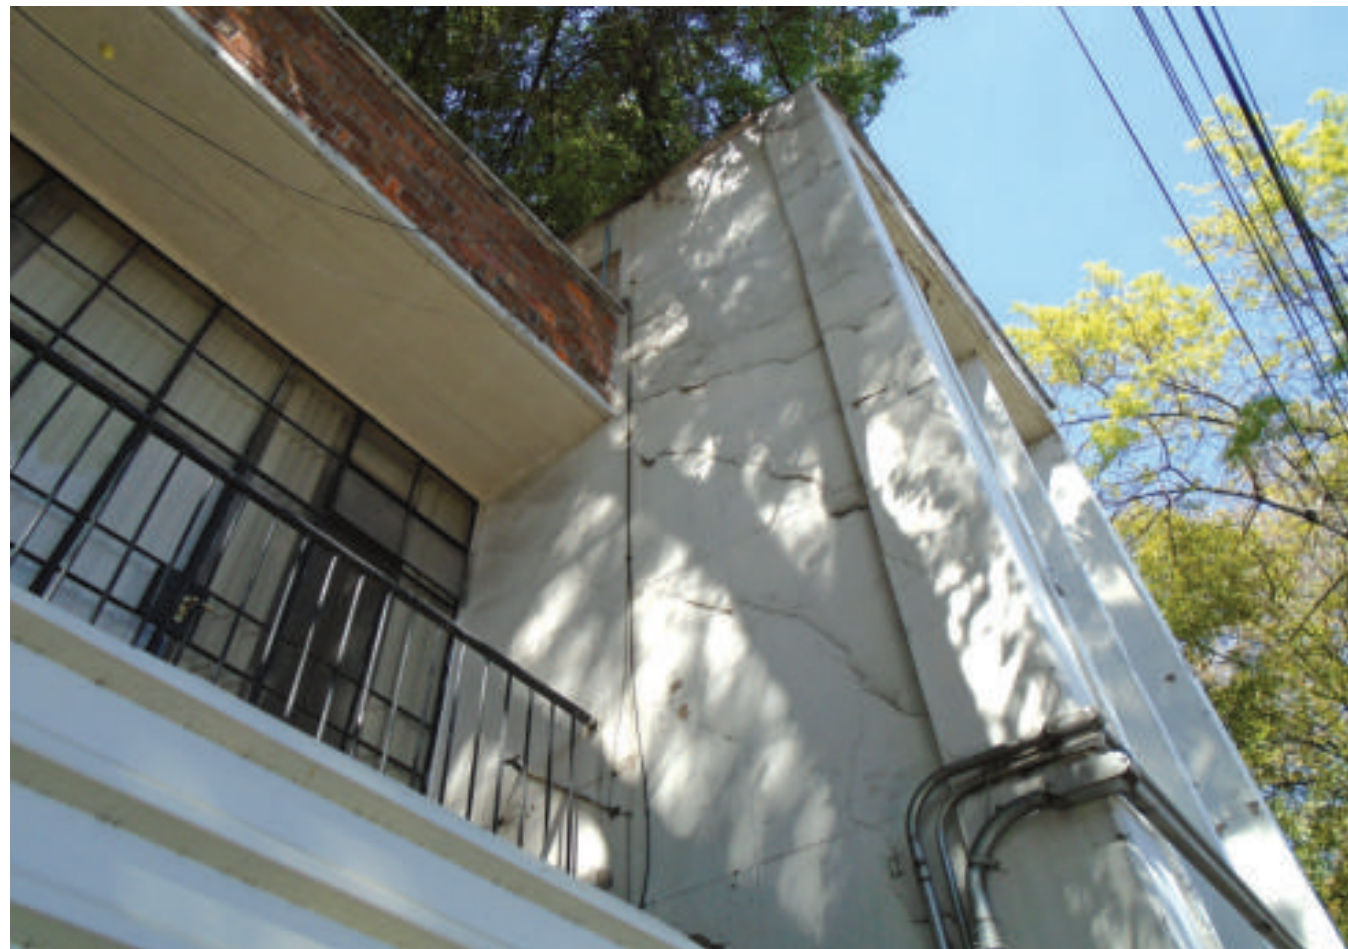
*Figura 5.240. Fotografía B de la colonia Del Parque.*

Se clasificó con vulnerabilidad física alta a las construcciones con grado de daño  $\geq 3$  (EMS, 1998) con diferentes usos de suelo como son: 29 habitacional unifamiliar, 9 habitacional plurifamiliar, 2 escuelas, 2 comercios y 2 lotes mixtos (Figura 5.238). Se observó una vivienda con fracturas alrededor de la ventana así como con desprendimiento de material (Figura 5.239). En la Escuela Secundaria Técnica *Beatriz Velasco Alemán* se observaron fracturas a lo largo de uno de los muros (Figura 5.240). Un inmueble presenta fracturas y desprendimiento de material en sus dos niveles de construcción (Figura 5.241).

*Muestra uno de los muros de la Secundaria Beatriz Velasco Alemán que se encuentra dañado por fracturas (19.4183° N, 99.1201° W. Calle: Primavera).*

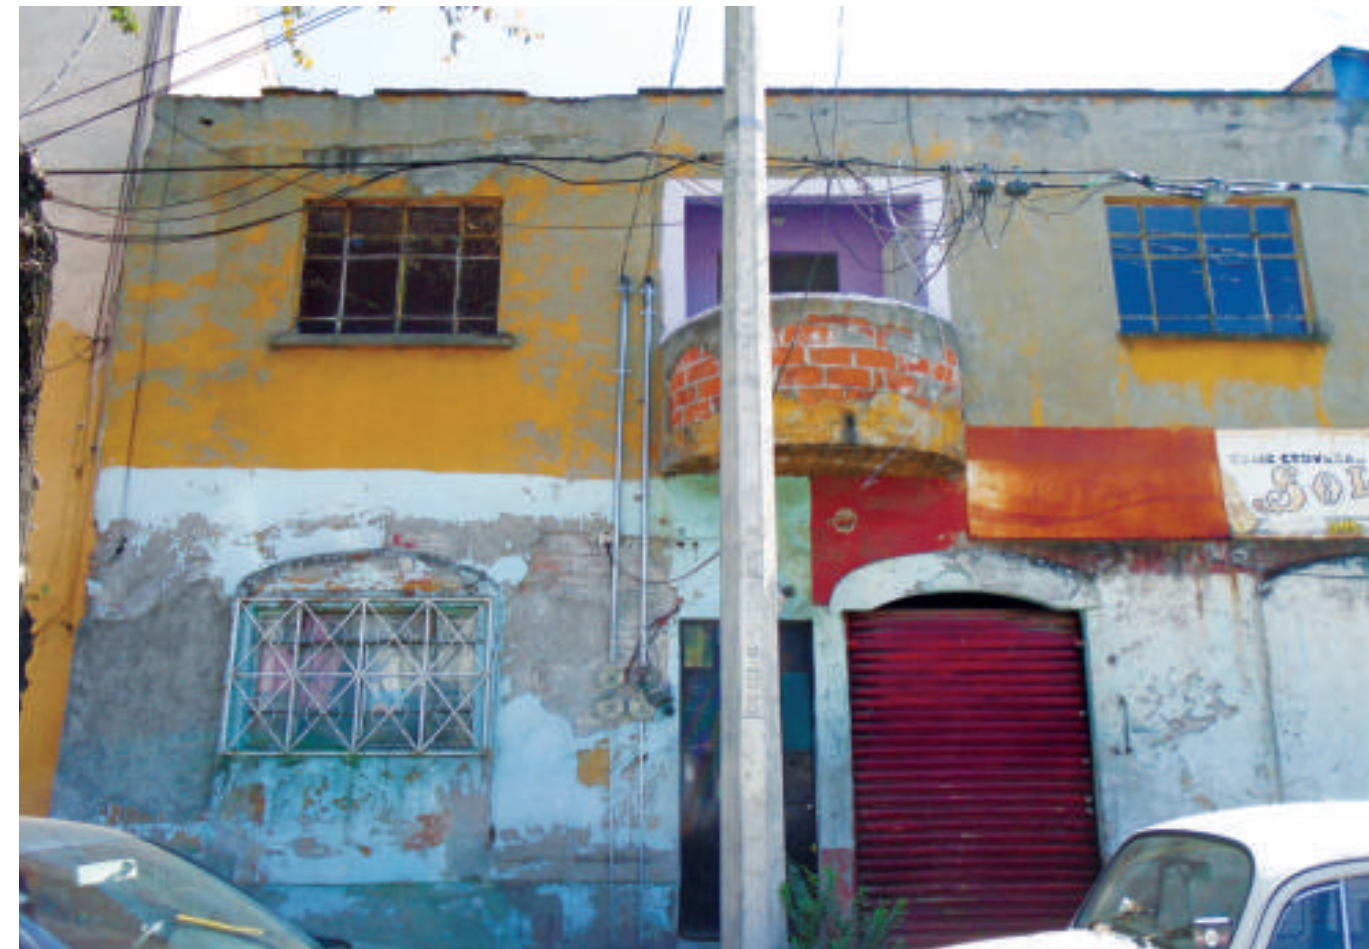
*Figura 5.241. Fotografía C de la colonia Álvaro Obregón.*

*Inmueble con daños, principalmente desprendimiento de material de construcción y fracturas (19.4135° N, 99.1170° W. Calle: Cucurpe).*

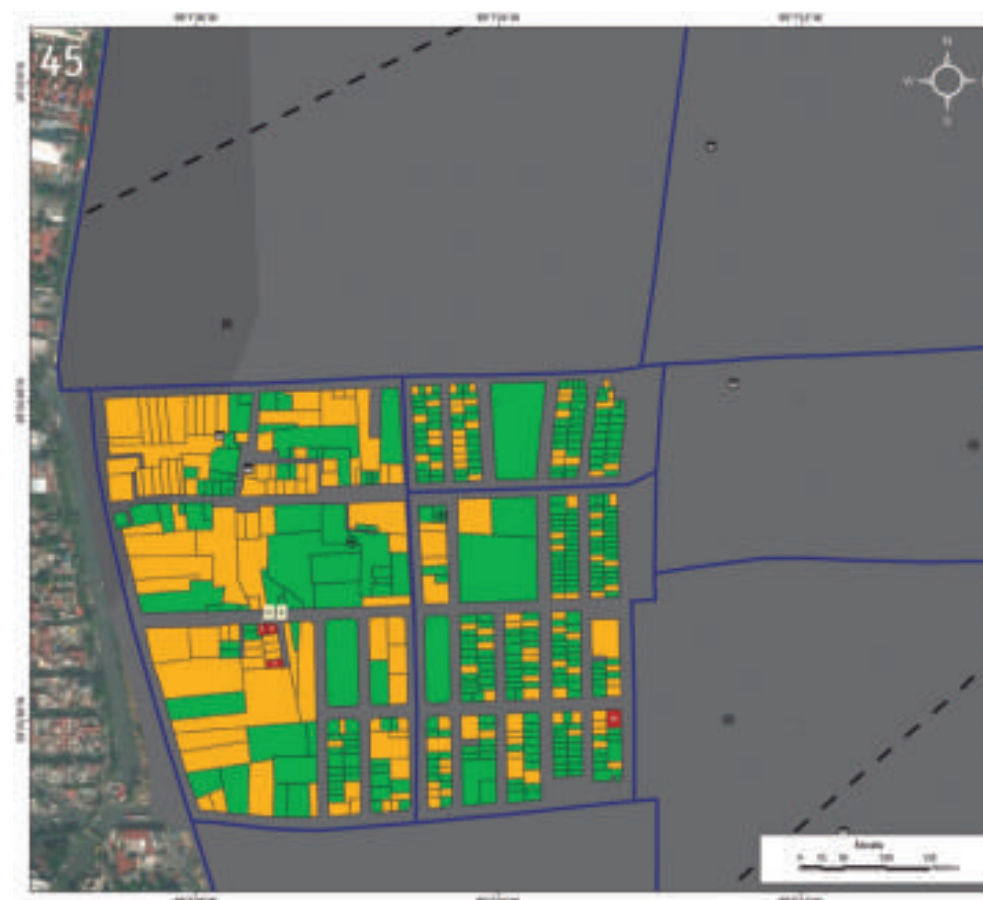
En las colonias Aarón Sáenz, Artes Gráficas y Sevilla se identificaron diversos usos de suelo con daños en la estructura, asociados al hundimiento regional que ha sido monitoreado del año 1862 al 2005. Dichas colonias se sitúan sobre un promedio de hundimiento acumulado de 9 a 10 m (Figura 5.242; Geoinformática, 2008).

Figura 5.242. Imagen de las colonias Aarón Sáenz, Artes Gráficas y Sevilla.

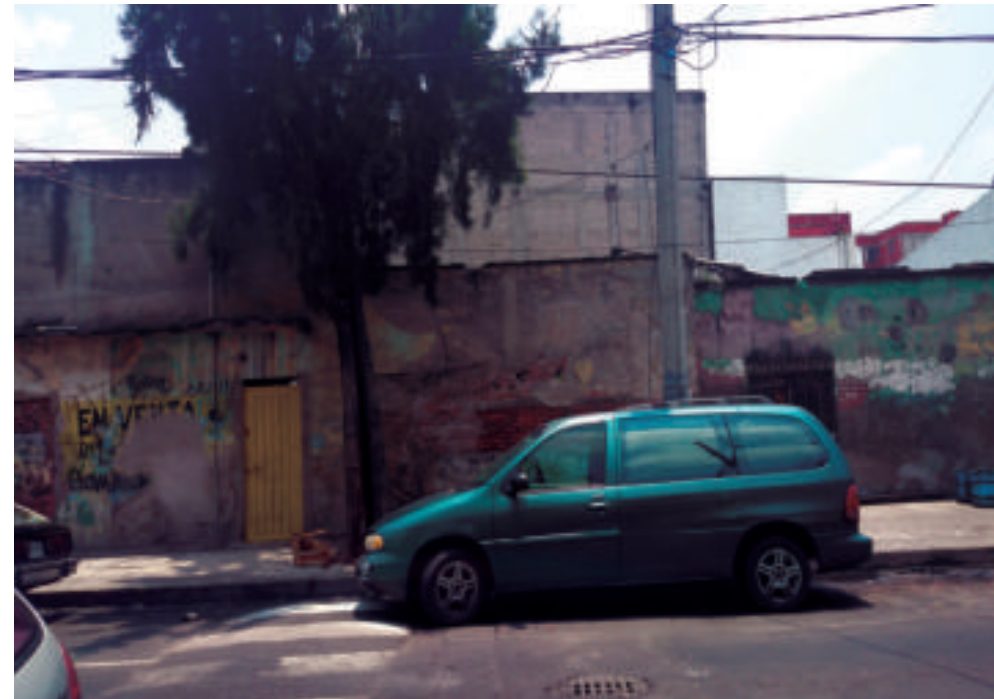
Los lotes correspondientes a grado de daño  $\geq 3$  (EMS, 1998) considerados con vulnerabilidad física alta son: 3 usos de suelo habitacional plurifamiliar y 1 lote mixto (Figura 5.243). Dos inmuebles ubicados en la calle Prolongación Roa Bárcenas, se observaron con fracturas y principalmente desprendimiento de material (Figuras 5.244 y 5.245).

Figura 5.244. Fotografía A de la colonia Artes Gráficas. Vivienda con fracturas y desprendimiento de material en el muro (19.4109° N, 99.1259° W. Calle: Prolongación Roa Bárcenas).

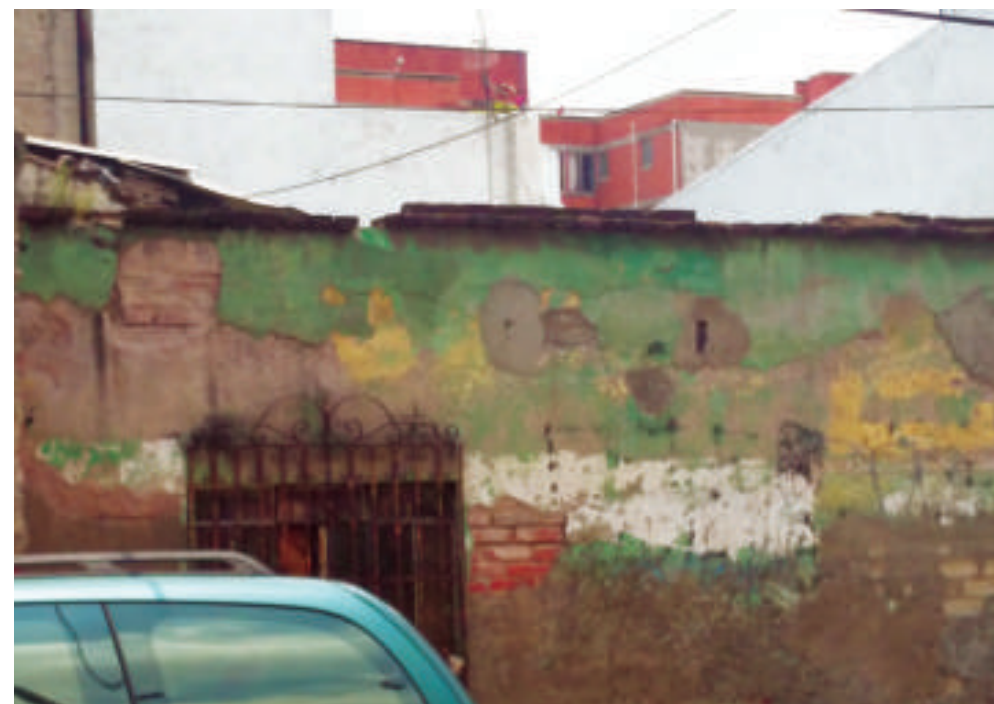
Figura 5.245. Fotografía B de la colonia Artes Gráficas. Vivienda con fracturas en la parte superior del muro así como desprendimiento de material (19.4109° N, 99.1258° W. Calle: Prolongación Roa Bárcenas).

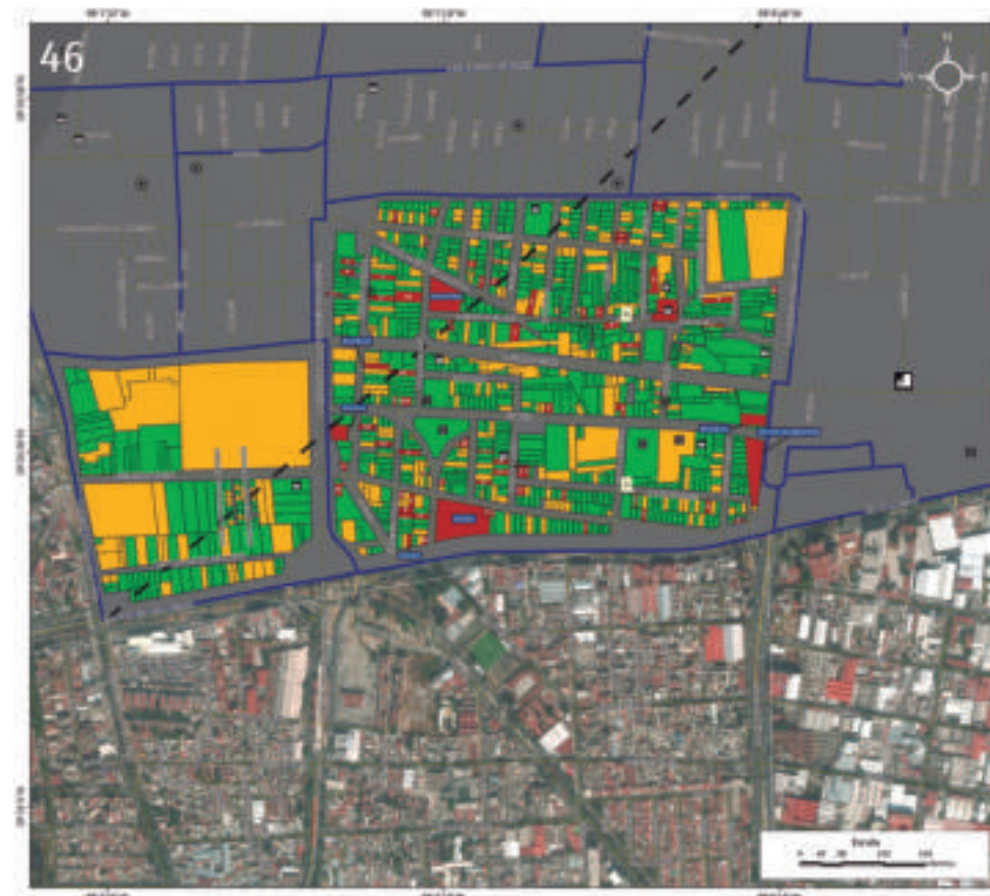
En las colonias Magdalena Mixhuca y Jamaica se identificaron diversas construcciones con daños en su estructura, asociados al hundimiento regional, que ha sido monitoreado del año 1862 al 2005. Dichas colonias se sitúan sobre un promedio de hundimiento acumulado de 9 m (Figura 5.246; Geoinformática, 2008).

Figura 5.246. Imagen de las colonias Magdalena Mixhuca y Jamaica.

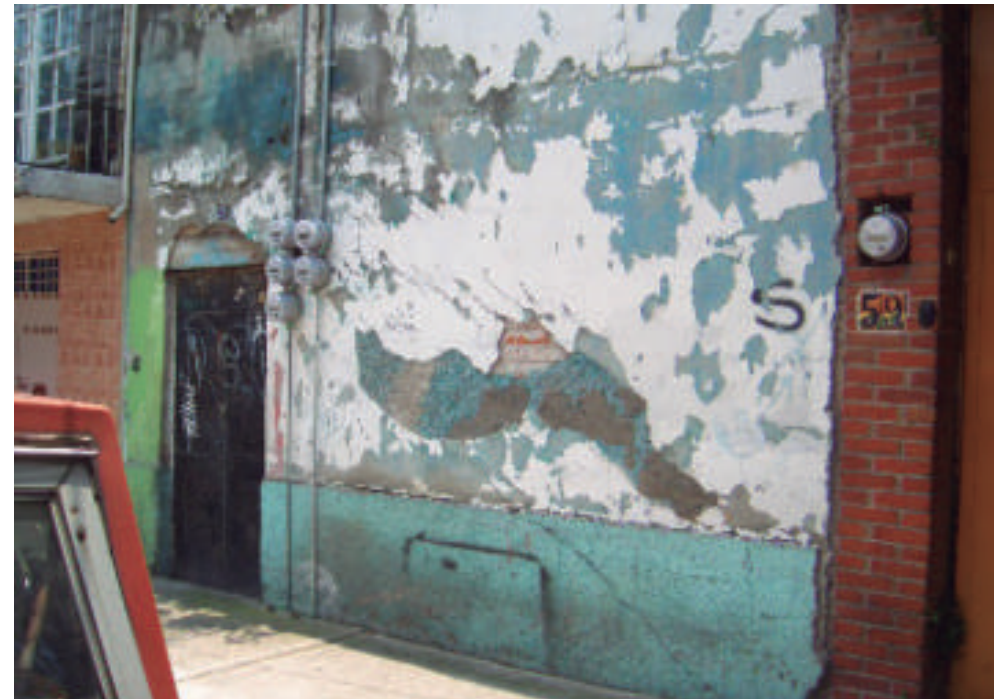
Los lotes con grado de daño  $\geq 3$  (EMS, 1998) considerados como vulnerabilidad física alta fueron 46 habitacional plurifamiliar, 7 habitacional unifamiliar, 10 lotes mixtos, 4 bodegas, 2 comercios, 1 establecimiento de alimentos, 1 industria, 1 hotel y 2 centros religioso (Figura 5.247). Una de las observaciones realizadas fue en una vivienda cuyo muro exterior se observa dañado por fracturas y desprendimiento de material (Figura 5.248), otra de las viviendas se notó ligeramente hundida con respecto a la banqueta así como también con presencia de fracturas a lo largo del muro (Figura 5.249).

Figura 5.248. Fotografía A de la colonia Magdalena Mixhuca.  
Vivienda con abundante desprendimiento de material y fracturas en la entrada principal de vivienda (19.4063° N, 99.1159° W. Calle: Platón Sánchez).

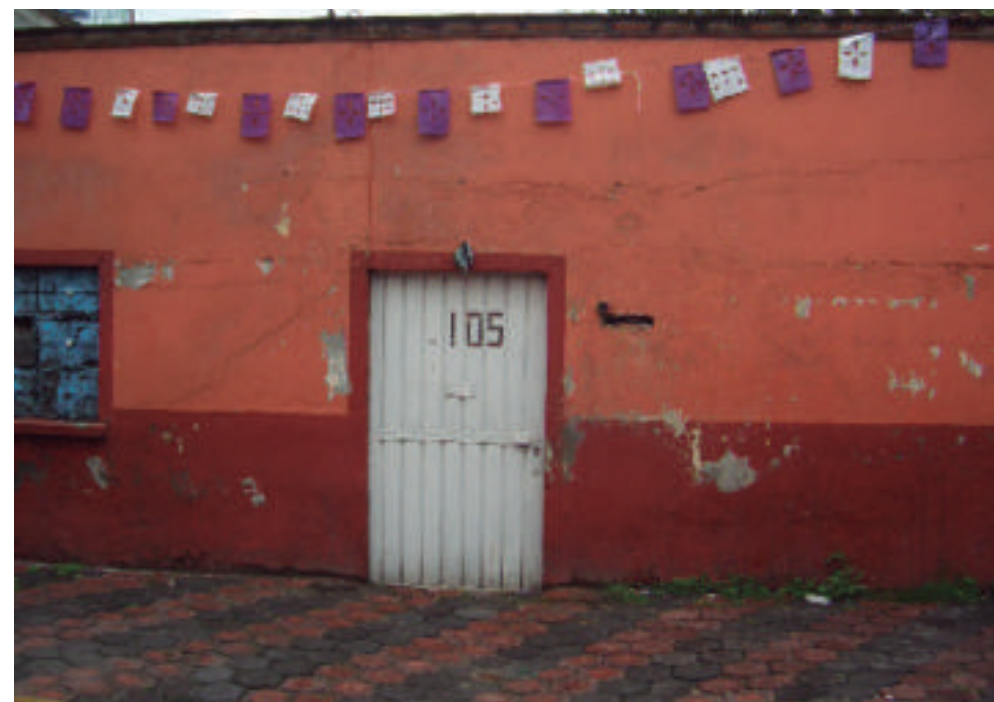
Figura 5.249. Fotografía B de la colonia Magdalena Mixhuca.  
Inmueble con fracturas a lo largo del muro exterior y ligeramente hundida con respecto a la banquetta (19.4093° N, 99.1207° W. Calle: Vicente Guerrero).
