**UNIVERSIDAD NACIONAL AUTÓNOMA  
DE MÉXICO**

**Diagnóstico de la vegetación ribereña en la zona urbana  
de la cuenca del río Magdalena, México. D.F.**

**T E S I S**

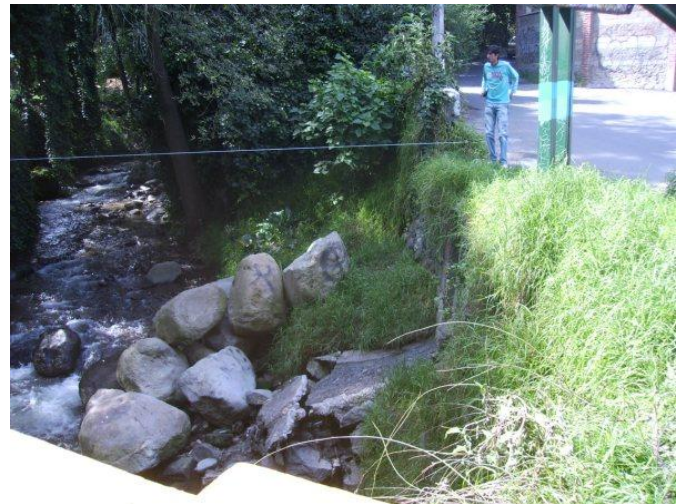
A continuación se presenta una descripción de cada sitio de muestreo en la que se incluye el valor de  $(Vi \cdot Xi)$  utilizado para la obtención del % DVR por temporada de secas y de lluvias. Se presenta una fotografía y un perfil topográfico del sitio con las medidas de la zona ribereña, del río y de la distancia hacia los asentamientos humanos (m).

La ZU1 es de fácil acceso, está rodeada por calles muy transitadas. Se registró una diferencia del 10% de cobertura vegetal por temporada, se registraron tres especies indicadoras de deterioro y el porcentaje de residuos sólidos y de suelo desnudo no varió mucho respecto a la temporada (Tabla 4, Figura 2).

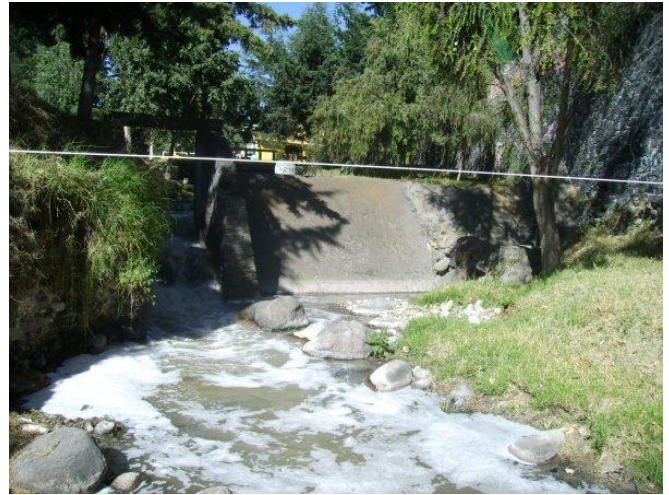
En la ZU 3 es de difícil acceso, está a un costado del Centro de Investigación y Seguridad Nacional (CISEN). Se registró una diferencia del 10% en la cobertura vegetal por temporada, se registraron cuatro especies indicadoras de deterioro y el porcentaje de residuos sólidos varió alrededor de 10% por temporada. No se registró suelo desnudo en ninguna temporada (Tabla 6, Figura 4).

Descripción en secas	Calificación (Vi*Xi)	Descripción en lluvias	Calificación (Vi*Xi)
ZU3	100% de vegetación	5	90% de vegetación	5
	4 especies indicadoras de deterioro	3	4 especies indicadoras de deterioro	3
	<1% de residuos sólidos	5	10% de residuos sólidos	5
	Presencia de desagües	4	Presencia de desagües	4
	0% suelo desnudo	4	0% suelo desnudo	4
	0 m a asentamientos humanos	15	0 m a asentamientos humanos	15

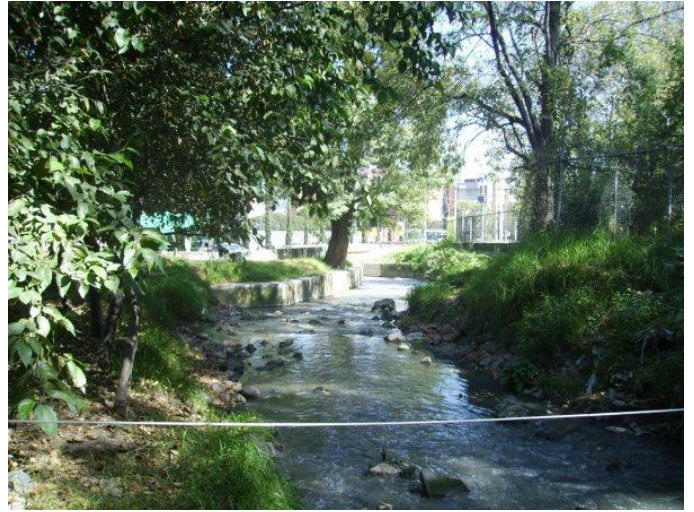
Figura 5. Perfil del río Magdalena en la ZU 5 con las medidas del río, de la zona ribereña y de la distancia hacia los asentamientos humanos.

En la ZU 5 es una zona de fácil acceso, está a un costado de la Av. México, de un Blockbuster y de la unidad habitacional Santa Teresa. La avenida es muy transitada tanto por peatones como automóviles. Se registró una diferencia del 30% en la cobertura vegetal por temporada, se registraron dos especies indicadoras de deterioro y el porcentaje de residuos sólidos varió alrededor de 20% y 80% el del suelo desnudo (Tabla 8, Figura 5).

Descripción en secas	Calificación (Vi*Xi)	Descripción en lluvias	Calificación (Vi*Xi)
ZU5	50% de vegetación	15	20% de vegetación	20
	2 especies indicadoras de deterioro	6	2 especies indicadoras de deterioro	6
	<1% de residuos sólidos	5	20% de residuos sólidos	10
	Presencia de desagües	4	Presencia de desagües	4
	<5% suelo desnudo	4	80% suelo desnudo	20
	0 m a asentamientos humanos	15	0 m a asentamientos humanos	15

Tomando en cuenta las calificaciones del índice para ambas temporadas (secas y lluvias), la ZU 1(31%) es la que presenta el menor grado de deterioro y mayor cobertura de vegetación, mientras que la ZU 5 es la de mayor grado de deterioro (50 y 77%

respectivamente) presentó una baja cobertura de vegetación y una alta proporción de residuos sólidos. Esto concuerda con lo registrado por Zepeda *et al.* (2002) y Briones (2011) quienes encontraron que los sitios mejor conservados se localizan en la parte alta de los ríos, mientras que la mayoría de los sitios más deteriorados están en las partes bajas ya que la ZU 1 es la más elevada (2 554 m s.n.m.) y la ZU 5 es de las más bajas (2417 m s.n.m.).

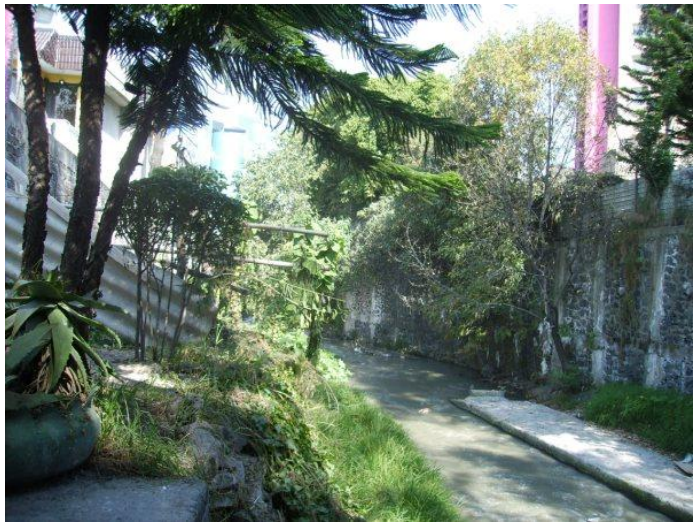
Figura 6. Perfil del río Magdalena en la ZU 6 con las medidas del río, de la zona ribereña y de la distancia hacia los asentamientos humanos.

En la ZU 6 es una zona de fácil acceso se localiza en la cerrada Yucatán atrás del hospital Ángeles. Ha sido utilizada como jardín de las casas aledañas. Se registró una diferencia del 30% en la cobertura vegetal por temporada, se registró una especie indicadora de deterioro y el porcentaje de residuos sólidos varió

alrededor de 5% así como el del suelo desnudo. (Tabla 9, Figura 6).

Descripción en secas	Calificación (Vi*Xi)	Descripción en lluvias	Calificación (Vi*Xi)
ZU6	70% de vegetación	10	100% de vegetación	5
	1 especies con distribución en áreas deterioradas	6	1 especies con distribución en áreas deterioradas	6
	5% de residuos sólidos	5	<5% de residuos sólidos	5
	Presencia de desagües	4	Presencia de desagües	4
	5% suelo desnudo	4	0% suelo desnudo	4
	0 m a asentamientos humanos	15	0 m a asentamientos humanos	15
